BEA Admiraalsplein e.o. Dordrecht

1 november 2019

BEA Admiraalsplein e.o. te Dordrecht

AC-19-0129a

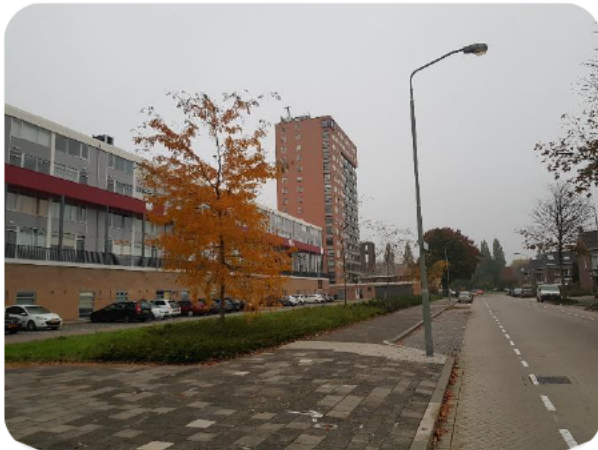
Foto 1: de valse Christusdoorns (boomnr. 1-6)

De bomen staan in de toekomstige bouwvlek. Hierdoor kunnen deze niet op de huidige locatie behouden blijven. De bomen zijn enkele jaren geleden geplant en verkeren in een goede conditie. De bomen zijn goed verplantbaar waarbij geen voorbereiding is benodigd. Geadviseerd wordt de boom te verplanten door middel van de hijsmethode. Zie voor een uitleg van de verplantmethodiek en nazorg **paragraaf 5.5**.

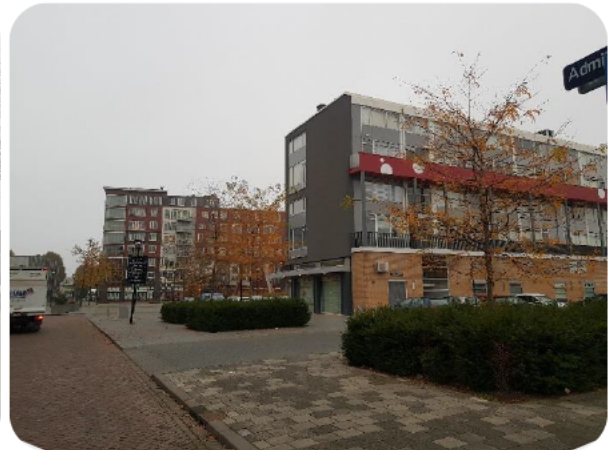
Foto 2: de valse Christusdoorns (boomnr. 7-11)

De bomen staan in de toekomstige bouwvlek. Hierdoor kunnen deze niet op de huidige locatie behouden blijven. De bomen zijn enkele jaren geleden geplant en verkeren in een goede conditie. De bomen zijn goed verplantbaar waarbij geen voorbereiding is benodigd. Geadviseerd wordt de boom te verplanten door middel

Bij boom 7 is een laagspanningskabel aanwezig binnen de beoogde verplantkluit. Naar verwachting kan deze vrijgegraven worden uit de kluit en vormt dit geen belemmering.

van de hijsmethode. Zie voor een uitleg van de verplantmethodiek en nazorg **paragraaf 5.5**.

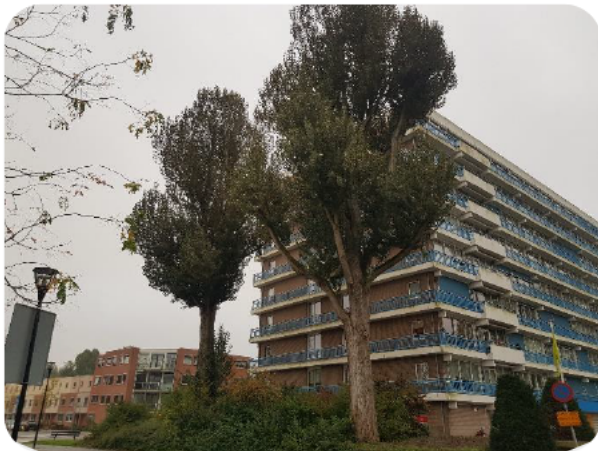
Foto 3: de populieren (boomnr. 12 en 13)

Het betreft twee gekandelaberde populieren. Als gevolg van het kandelaber nemen de beheerkosten sterk toe, vanwege de verhoogde snoeibehoefte. Nieuw gevormde takken zijn vaak niet optimaal aangehecht en dragen een verhoogd risico van takbreuk. Dergelijke bomen behoeven doorgaans een snoei interval van 3 tot 5 jaar.

Ten noorden van de bomen zullen parkeerplaatsen worden gerealiseerd, worden de verhardingen opgenomen en herstraat en zal het bosplantsoen onder de bomen worden geroid. Naar verwachting zal hierbij ernstige wortelschade ontstaan. Daarnaast is de toekomstverwachting van de bomen in de huidige situatie beperkt.

Geadviseerd wordt de bomen voorafgaand aan de werkzaamheden te vellen en de vrijgekomen ruimte te benutten om nieuwe bomen te herplanten in kwalitatief en kwantitatief goede groeiplaatsen.

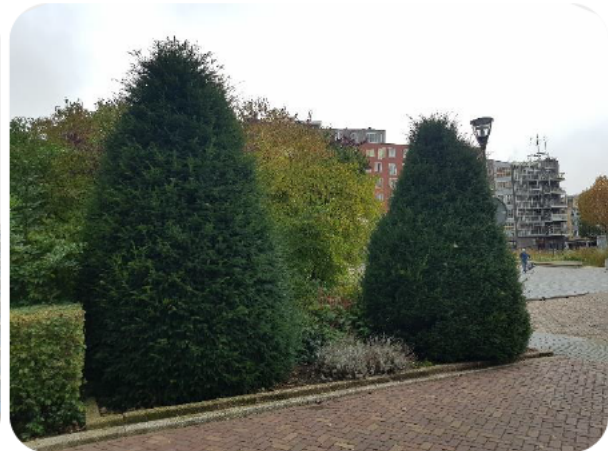
Foto 4: de venijnbomen (boomnr. 13a en 13b)

De bomen staan in de toekomstige bouwvlek. Hierdoor kunnen deze niet op de huidige locatie behouden blijven. Het betreft vormbomen met een (gesnoeide) breedte van 2 meter. De bomen verkeren in een goede conditie. Twee van de bomen hebben enige brandschade. Naar verwachting kunnen de bomen hiervan herstellen.

De bomen zijn goed verplantbaar waarbij geen voorbereiding is benodigd. Geadviseerd wordt de boom te verplanten door middel van de hijsmethode. Zie voor een uitleg van de verplantmethodiek en nazorg **paragraaf 5.5**.

Bij boom 13a, b en c liggen de kabels buiten de beoogde verplantkluit. Echter wordt geadviseerd de richtlijnen omtrent zorgvuldig graven in acht te nemen.

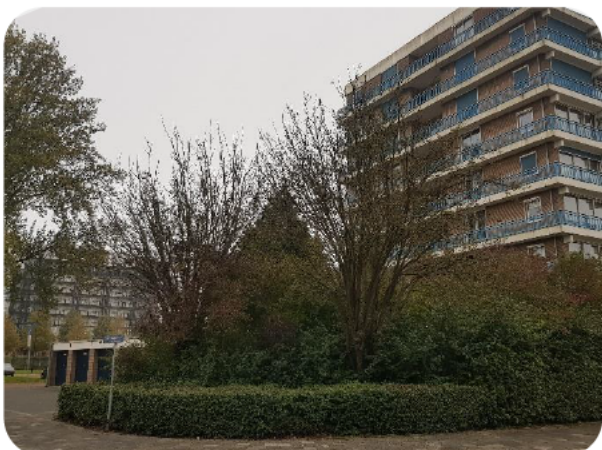
Foto 11: de meidoorns (boomnr. 21 en 22)

De bomen staan op de rand van de werkzaamheden en zullen enige schade ondervinden bij het opnemen en herstraten van de verhardingen en het herinrichten van het groenvak. De bomen verkeren in een slechte tot conditie en hebben in de huidige situatie een slechte tot matige toekomstverwachting.

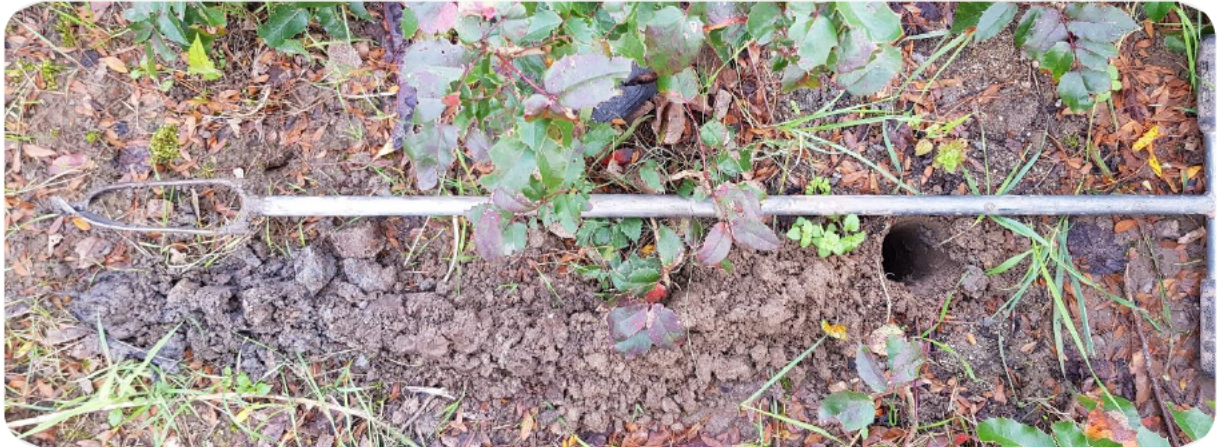
Foto 13: representatieve profielboring in groenstrook (nabij boom 3)

Nr.	Boomnr.	Beschrijving bodem	Beschrijving beworteling
1.	3 (groenstrook)	0-2 humeuze toplaag 0-55 zanderige klei >55 klei, grijs van kleur, vanaf 60 cm vol verzadigd.	Intensieve beworteling tot 40 cm diepte met wortels tot 1,5 cm in diameter. Dieper wordt de beworteling fijner en iets extensiever. De beworteling rijkt tot circa 60 cm.

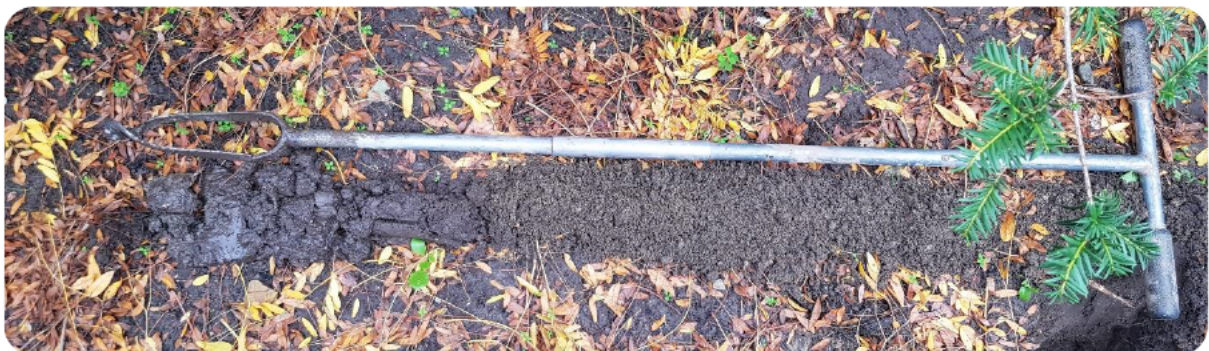
Foto 14: representatieve profielboring in groenvak (nabij boom 9)

2.	9 (groenvak)	0-55 humushoudende (bomen)grond >55 humushoudende (bomen)grond, vol verzadigd.	Intensieve beworteling tot 40 cm diepte met wortels tot 1,5 cm in diameter. Dieper wordt de beworteling fijner en iets extensiever. De beworteling rijkt tot circa 60 cm.

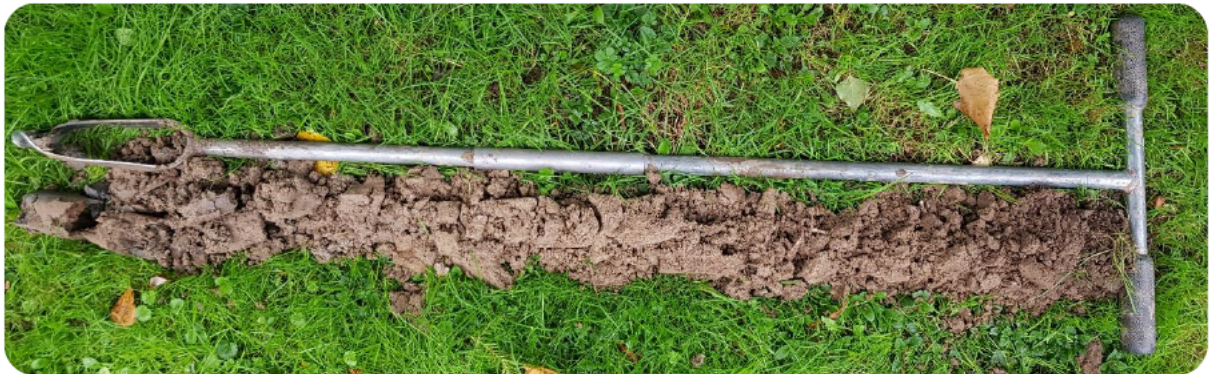
Foto 15: representatieve profielboring in gazon (nabij boom 14)

3.	14	0-5 humushoudende graszode 5-90 zanderige klei 90-100 zanderige klei >100 grijze klei, vol verzadigd.	Intensieve beworteling tot 40 cm diepte met voornamelijk wortels tot 1,5 cm in diameter. Plaatselijk een incidentele wortel met een diameter tot 6 cm. Dieper wordt de beworteling fijner en iets extensiever. De beworteling rijkt tot circa 100 cm. Al kunnen dergelijke bomen tot 100 cm onder grondwaterniveau wortelen.

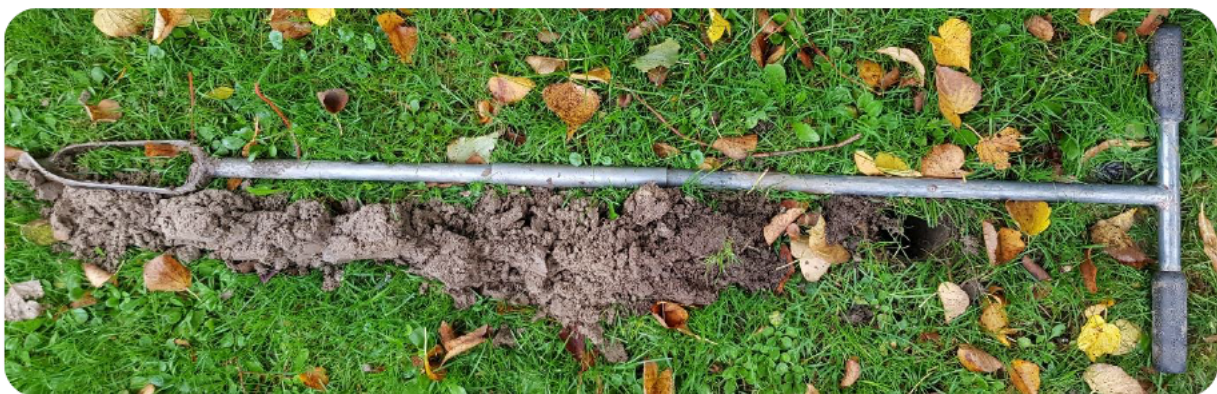
Foto 16: representatieve profielboring in gazon (nabij boom 16)

4.	16	0-5 humushoudende graszode 5-35 matig humushoudend (kleiig) zand 35-90 humusarm (kleiig) zand >90 humusarm (kleiig) zand, vol verzadigd	Intensieve beworteling tot 40 cm diepte met voornamelijk wortels tot 1,5 cm in diameter. Plaatselijk een incidentele wortel met een diameter tot 6 cm. Dieper wordt de beworteling fijner en iets extensiever. De beworteling rijkt tot circa 90 cm.

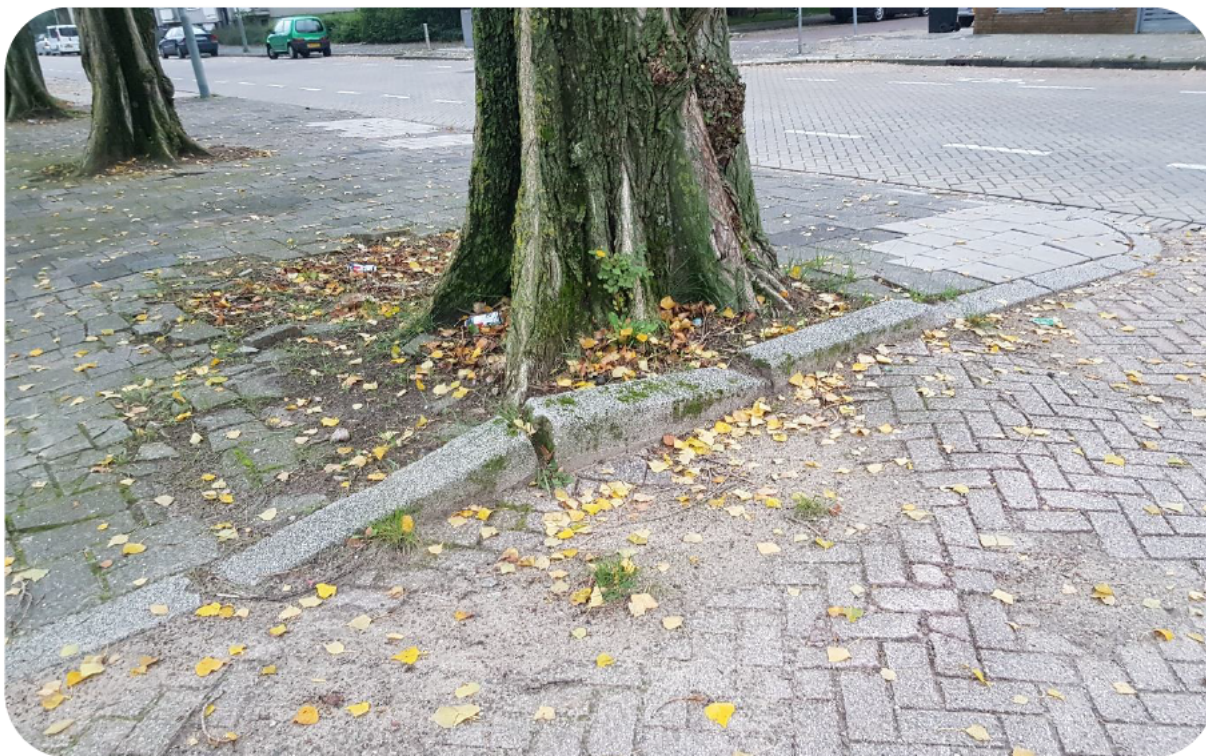
Foto 26: opdruk van trottoir, rijbaan en banden

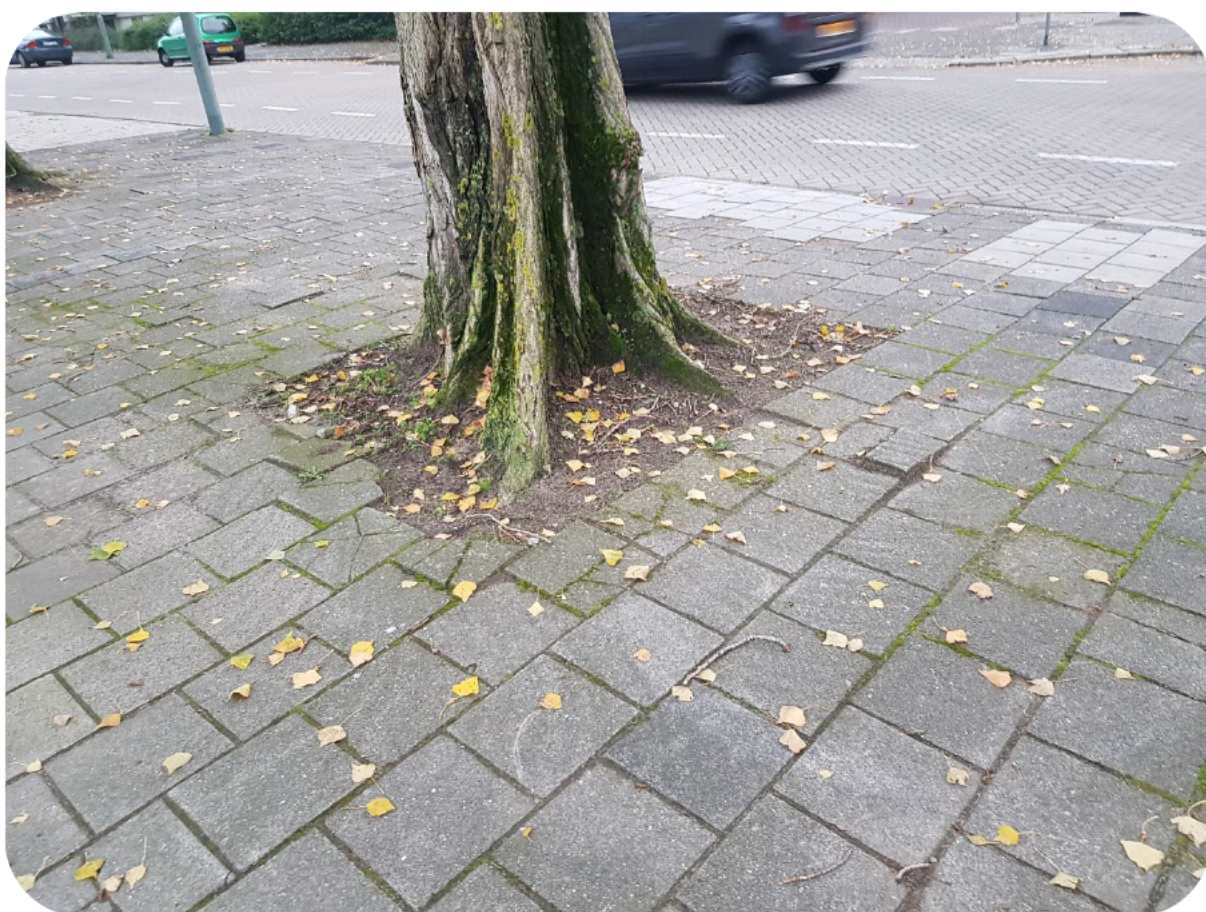
Foto 27: opdruk in trottoir
