Dordrecht, 19-4-1994

C8 IN GROUNDWATER SAMPLES ON DORDRECHT WORKS SITE
SAMPLES OF FEBRUARY 1994

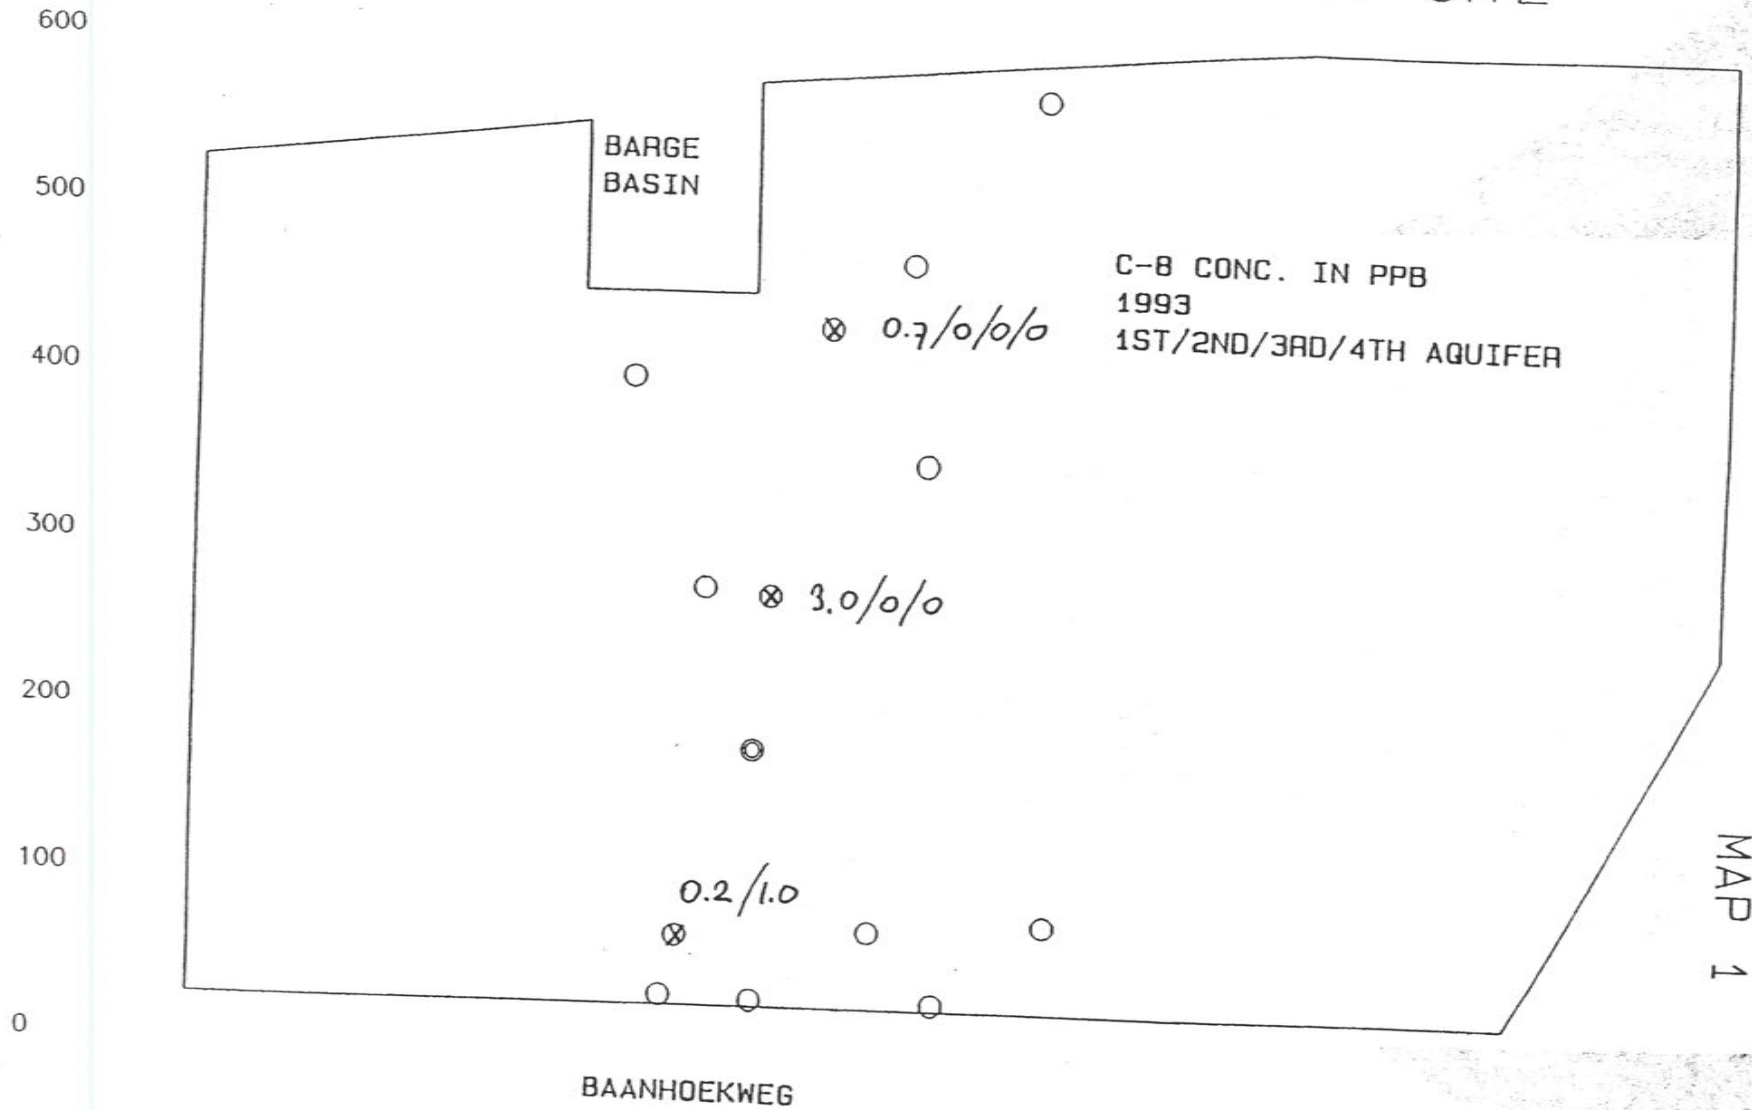
GROUNDWATER WELLS AT DUPONT SITE

As a part of the ongoing program to reduce the potential exposure of the community to C-8, it was decided to measure C-8 concentrations in groundwater wells on the site. This had been done in 1993, results have been reported before, and are repeated in the table below, column "C8 '93", and on map 1. The 1993 numbers were all below 3 ppb and no C-8 was found in the deeper aquifers.

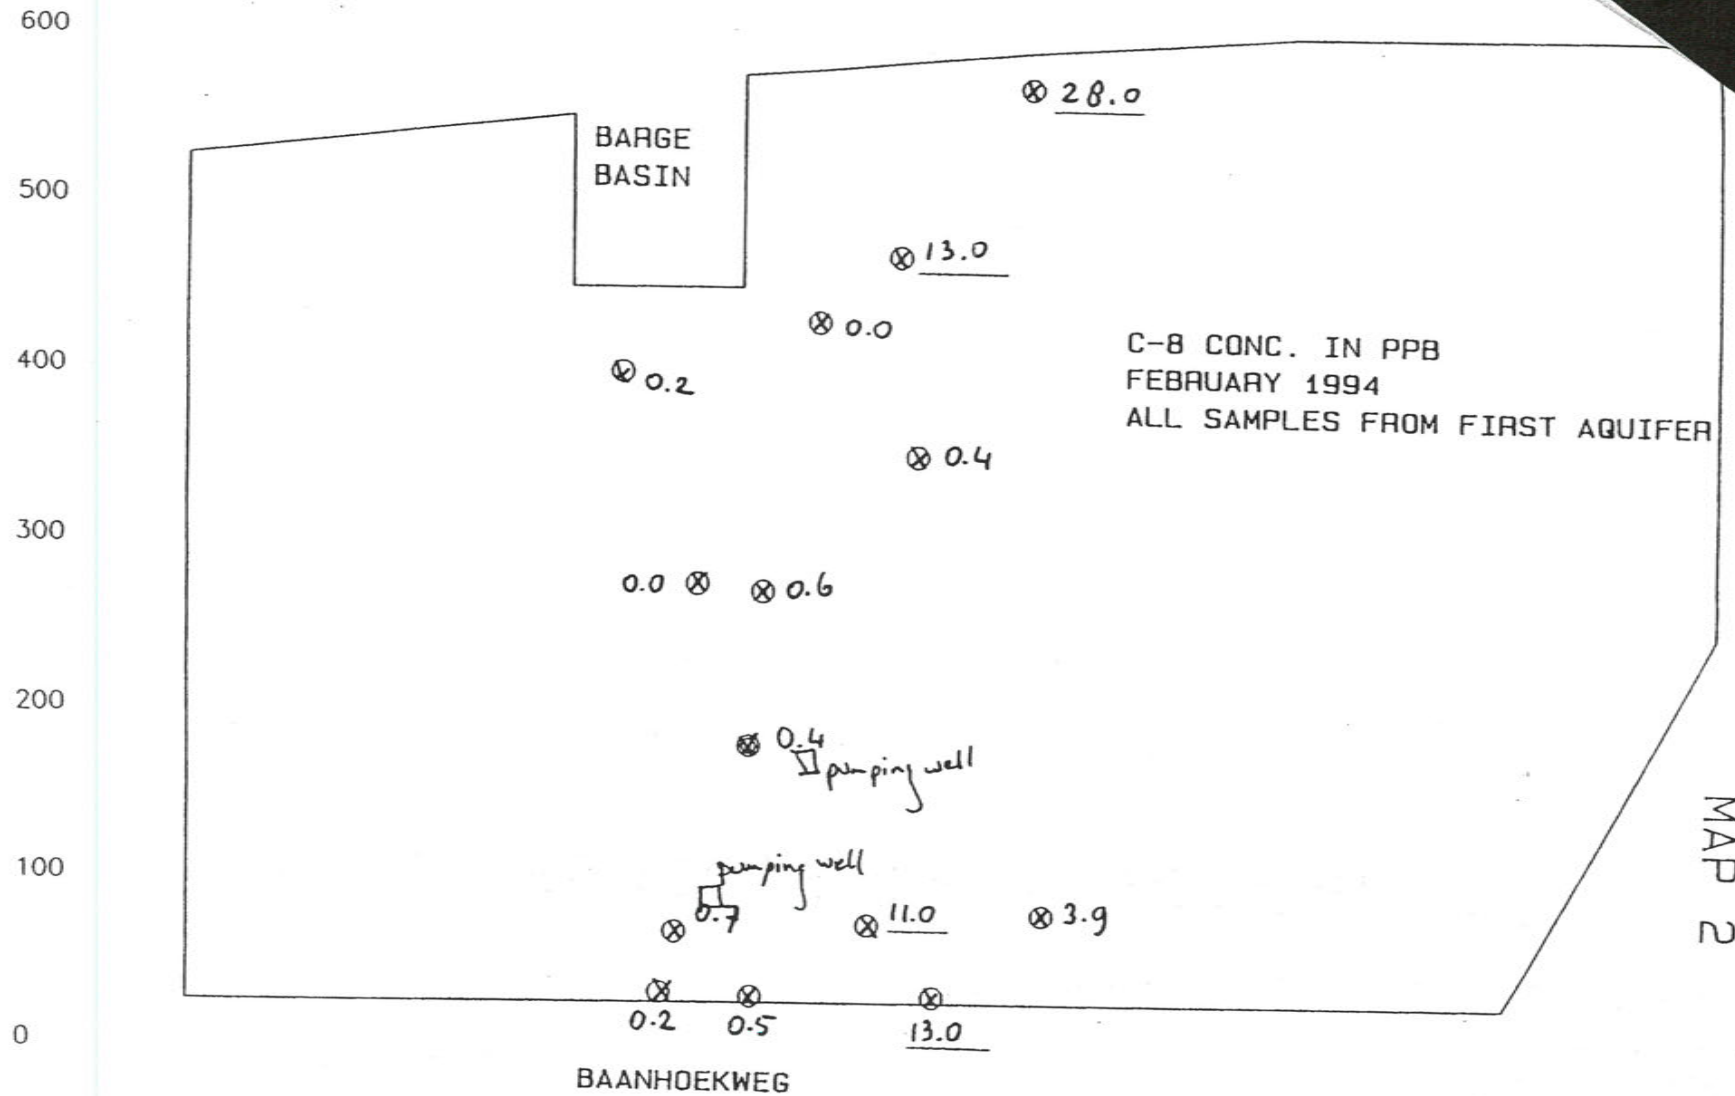
MAP 2

2. The highest number found was 28 ppb, in a well close to the Romney Hut. Past samples of the upper sand layer in that area showed numbers of up to 230 ppb. The groundwater flow in the upper layer is towards the river, and the 230 ppb by itself was no reason to worry. However, the 28 ppb in the first aquifer shows that the vertical transport of C-8 in the ground is considerable.

3. One of the two second-highest concentrations (13 ppb) was found near the PPD-I building. This can be explained by the fact that all the groundwater streams (except the upper sand layer) are roughly in the direction South-West so the source was somewhere in Teflon or Viton/FEP, as expected.

Results are shown in table 1, column "C8 '94", and on map 2. Columns in this table show viz.: LOCATION ID, EAST COORDINATE, NORTH COORDINATE, AQUIFERCODE, C-8 1994, C-8 1993, AND LOCATION DESCRIPTION. These codes correspond with the official reports by the DELFT GRONDMECHANICA company, as a part of the project to remove chlorocarbons from the groundwater.
