Schouwformulier Wolwevershaven

Naam schip : Hillegonda
 Tonnage : 121 ton
 Lengte : 23,84 meter
 Breedte : 4.74 meter
 Vaste hoogte : 2.80 meter
 Diepgang : 0,40 meter
 Waterverplaatsing : -----
 Type schip : Kraakschip
 Werf v aanbouw : Gebr. Boot -Leiden
 Bouwjaar : 1898
 Brandmerk : 1143 B LEID 1939
 Vaargebied vroeger : Havens in en rond Amsterdam
 Vaargebied nu : Dordrecht
 Laatste werf/hellingbeurt: juni 2021

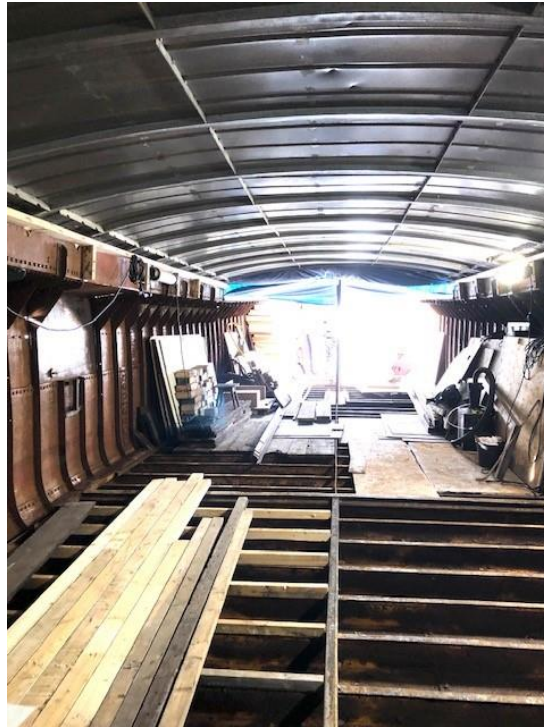
De Hillegonda werd vroeger als woonboot gebruikt. Aanvrager heeft in enkele maanden het interieur gesloopt en afgevoerd. Hierdoor komt het vrachtruim met de zijbeplating weer goed in beeld. (zie foto onder).

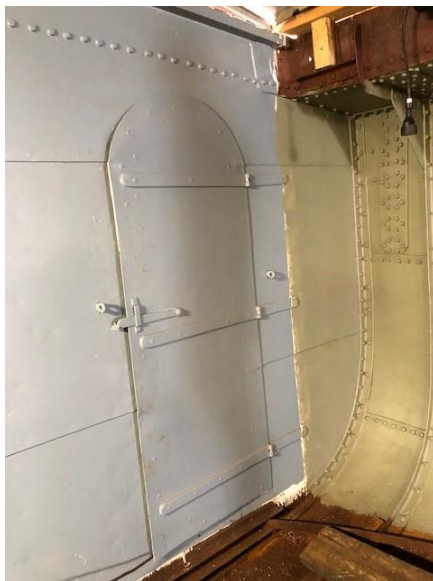
Door de sloop komt ook het zogenaamde dievendeur goed tevoorschijn. (zie foto onder)

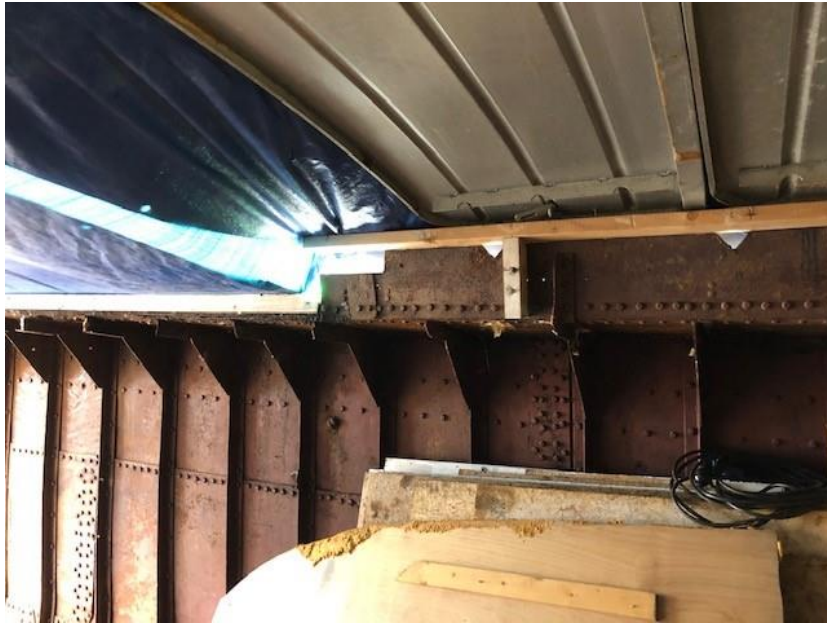
Het casco is gaaf en voorzien van de originele klinknagels (zie foto boven)

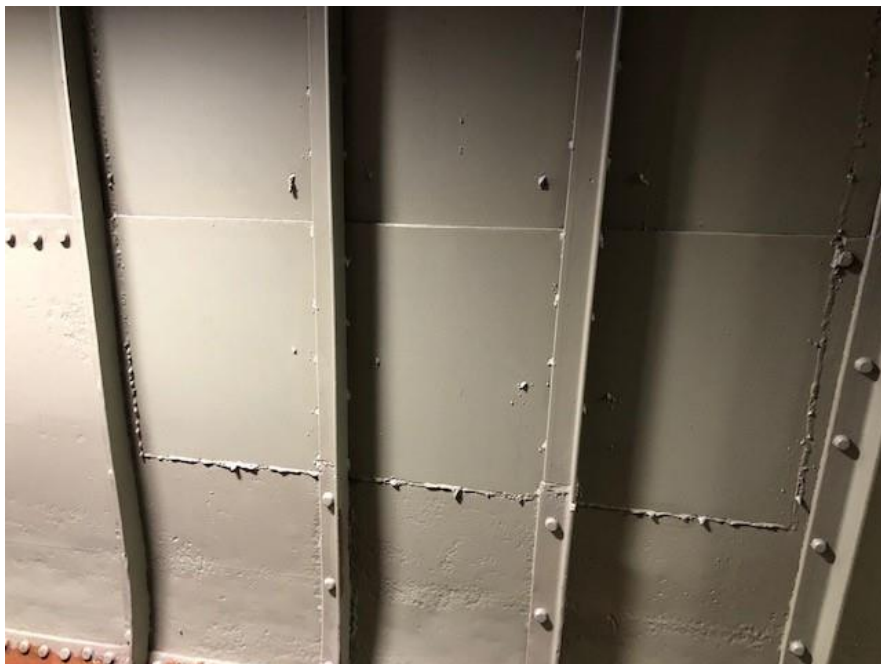
Aanvrager heeft op plaatsen waar de oude ramen van het woonschip zaten, de ramen in de buitengang van de romp verwijderd en dichtgelast. (zie foto).

Vanwege historische kenmerken is de schouwcommissie van oordeel dat er ook op de gelaste platen klinknagels moeten worden aangebracht. (zie foto onder)

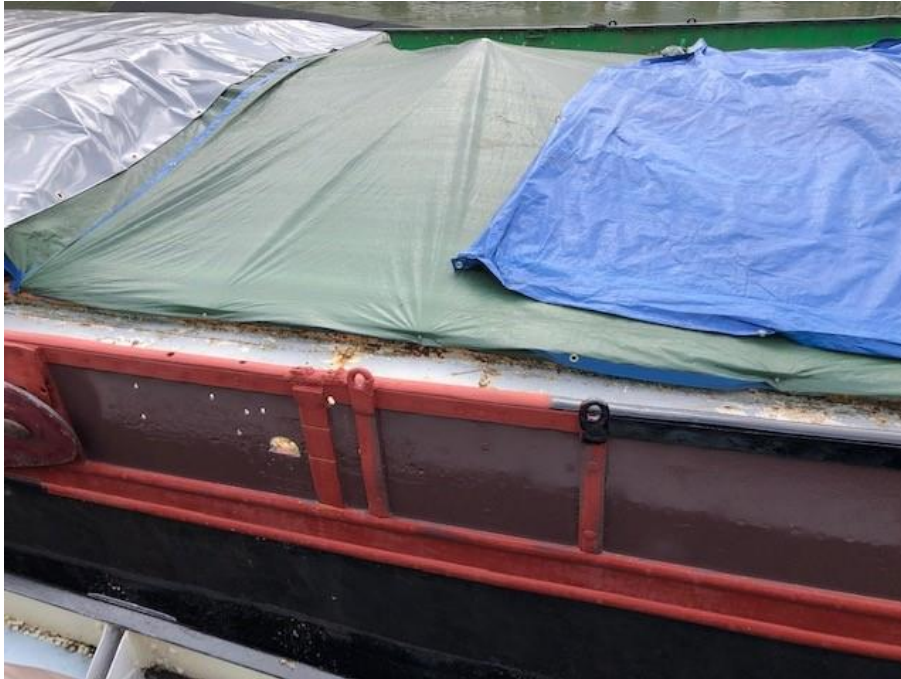
Het ruim is afgedekt met een dekkleed. De luikenkap is zodoende niet zichtbaar.

Aan de zijkant van de Hillegonda zijn enkele historisch elementen(beslag) bewaard gebleven (zie foto boven).

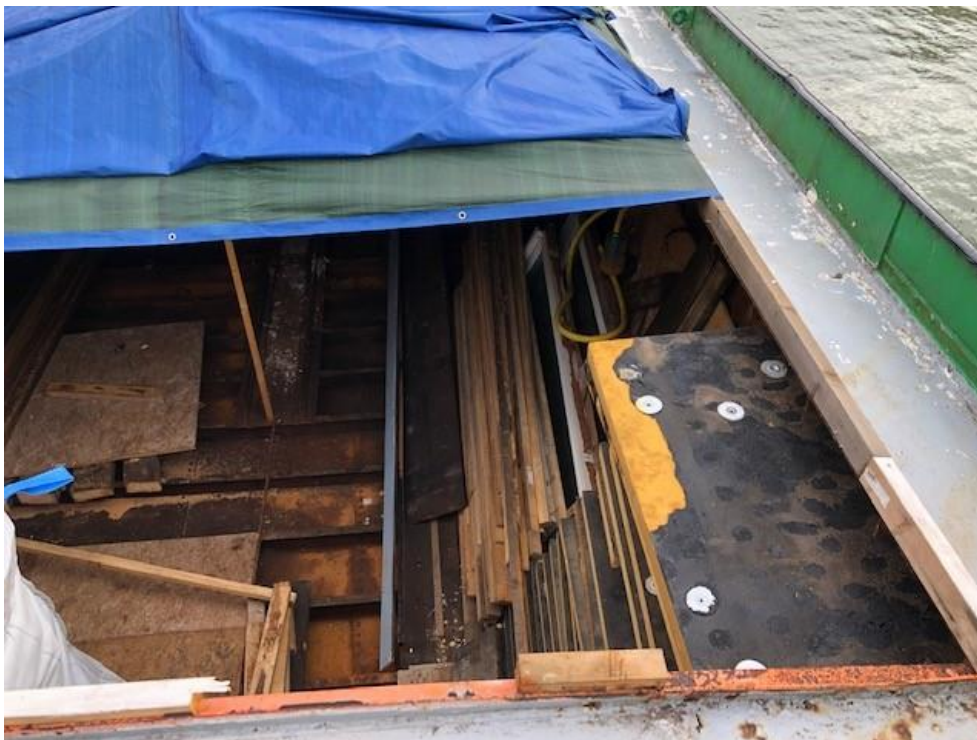
De voorzijde van het ruim ligt open. Aanvrager heeft ons meegedeeld dat hij dat eerst gaat dichtmaken om wateroverlast te voorkomen. Er worden luiken ontworpen en aangebracht zoals op de tekening is te zien.

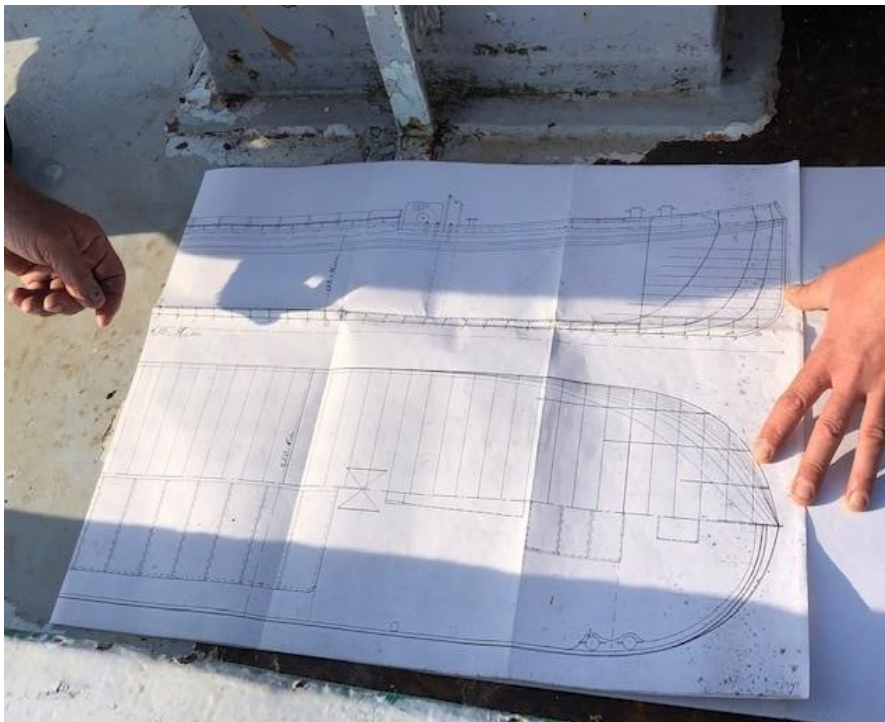
Aanvrager heeft de originelen bouwtekeningen van dit schip ter beschikking. Hij wil zoveel mogelijk de kentekens van die tekening aanhouden waardoor het historisch schip type kraak zoveel mogelijk goed wordt getoond. De bouwtekening werd tijdens onze schouw getoond met toelichting (zie foto hieronder)
