Schouwformulier Wolwevershaven

Naam schip: **Hillegonda**

Datum schouw: **Donderdag 23 september 2021**

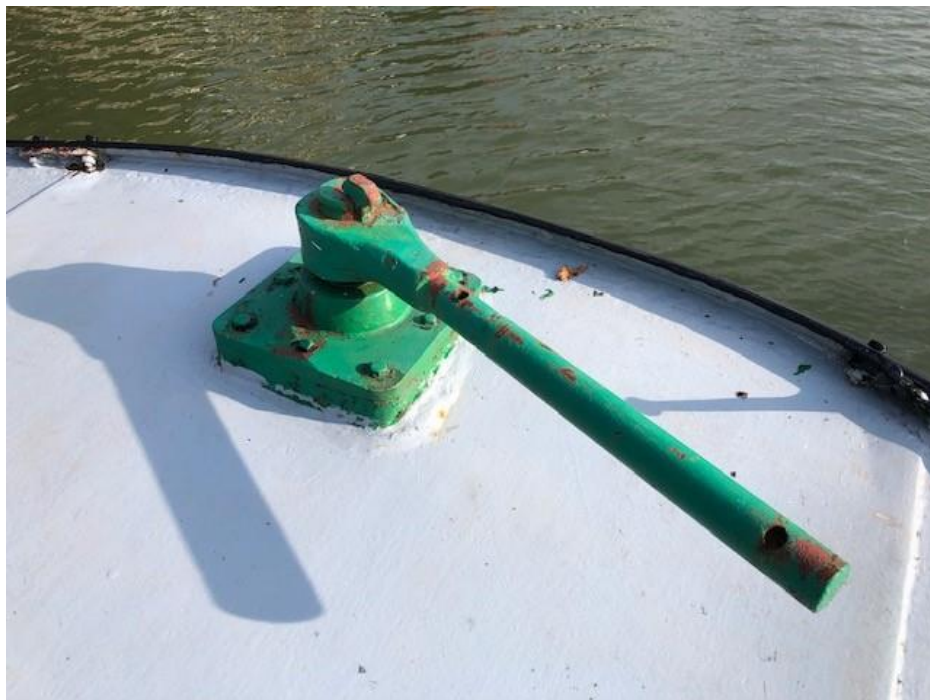
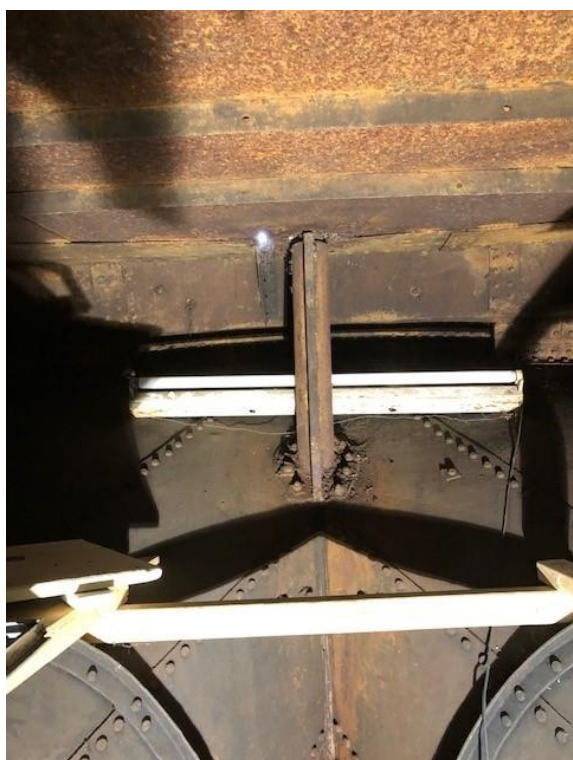
Geen stuurrad aanwezig. Alleen helmstok en roerstang naar het roer

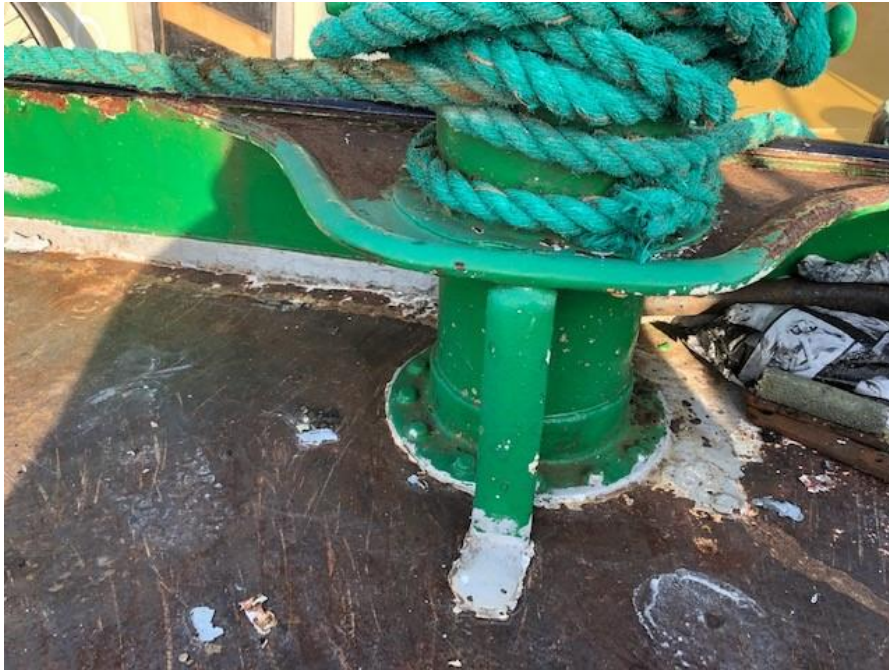
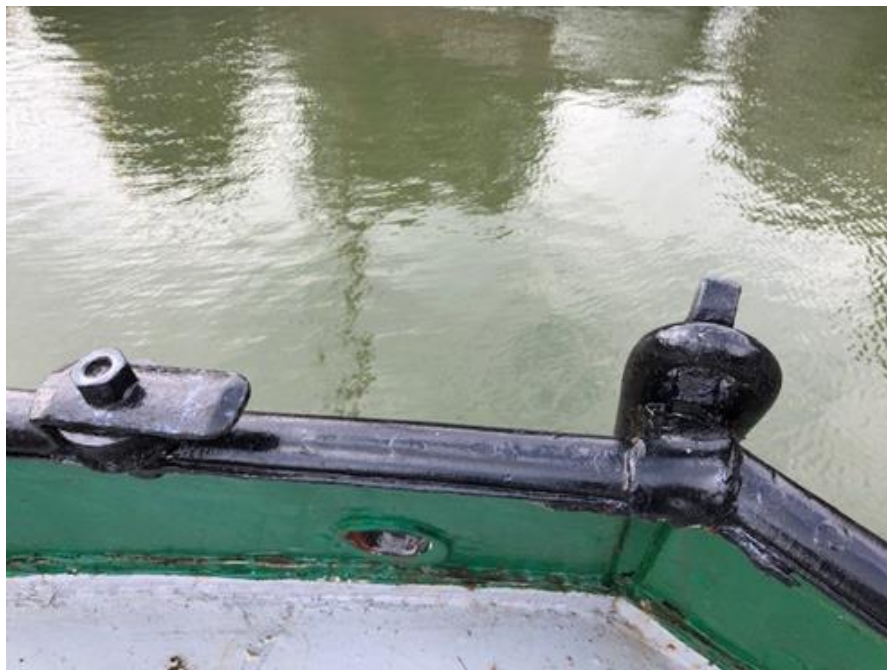
Hillegonda heeft aantal historische kenmerken, zoals de bolders en boeg.
Hillegonda heeft groot achterdek met paviljoen.

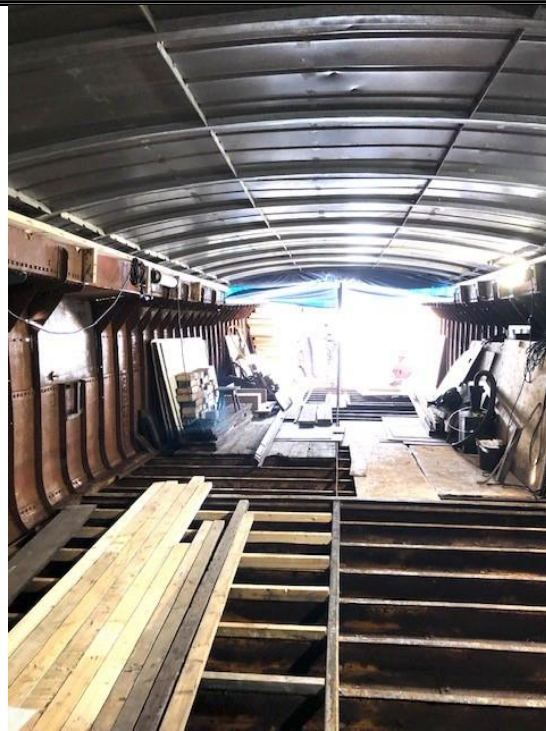
De Hillegonda werd vroeger als woonboot gebruikt. Aanvrager heeft in enkele maanden het interieur gesloopt en afgevoerd. Hierdoor komt het ruim met de zijzaathouten en middelzaathout weer goed in beeld. (zie foto onder).

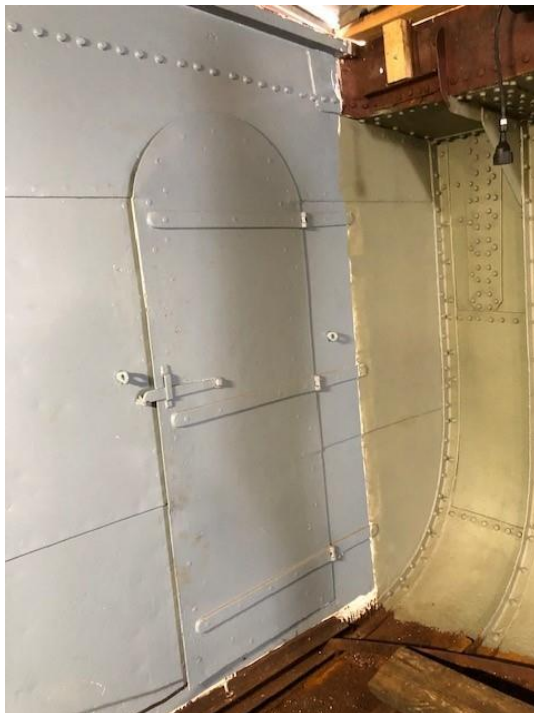
Door de sloop komt ook het zogenaamde dievenpoortje goed tevoorschijn. (zie foto onder)

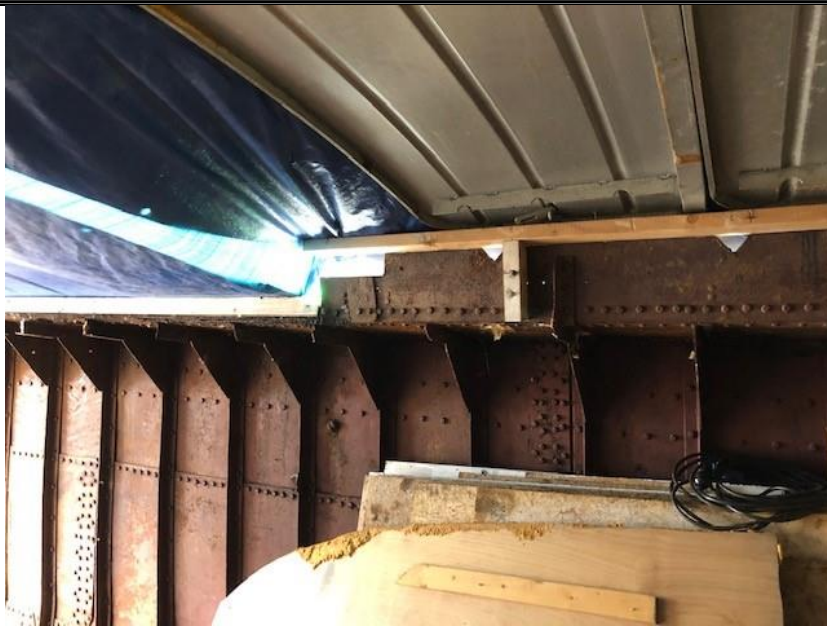
Het casco is gaaf en voorzien van de originele klinknagels (zie foto boven)

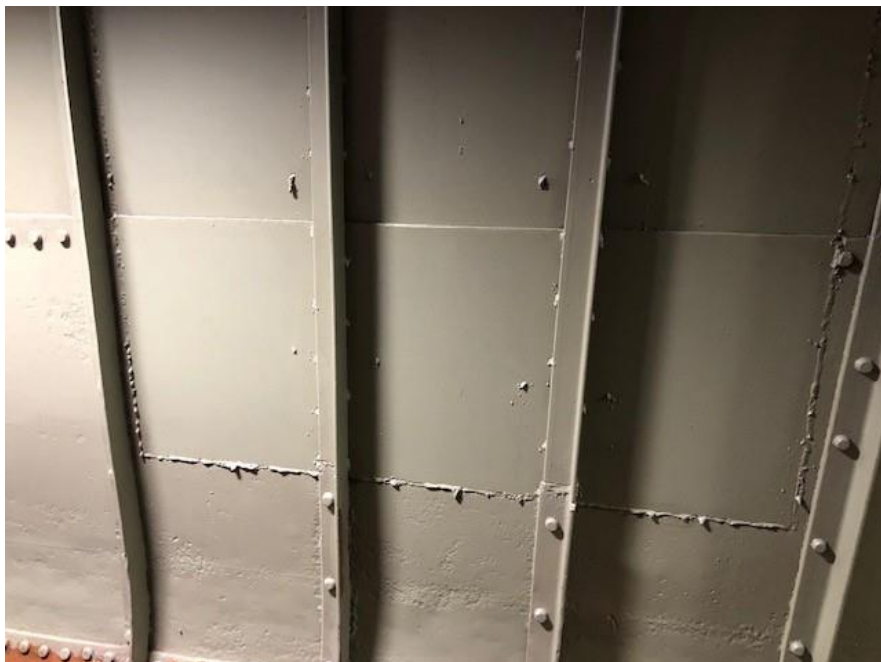
Aanvrager heeft op plaatsen waar de oude ramen van het woonschip in de buitengang in de romp verwijderd en dichtgelast. (zie foto).

Vanwege historische kenmerken is de schouwcommissie van oordeel dat er ook op de gelaste platen klinknagels moeten worden aangebracht. (zie foto onder)

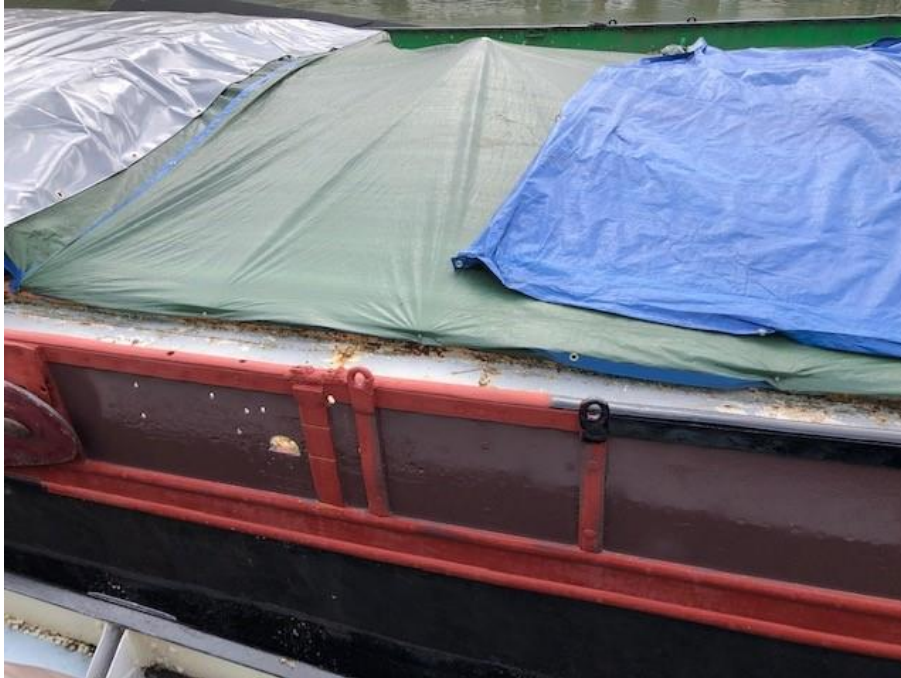
Het ruim is afgedekt met een dekkleed. De luikenkap is zodoende niet zichtbaar.

Aan de zijkant van de Hillegonda zijn enkele historisch elementen bewaard gebleven (zie foto boven).

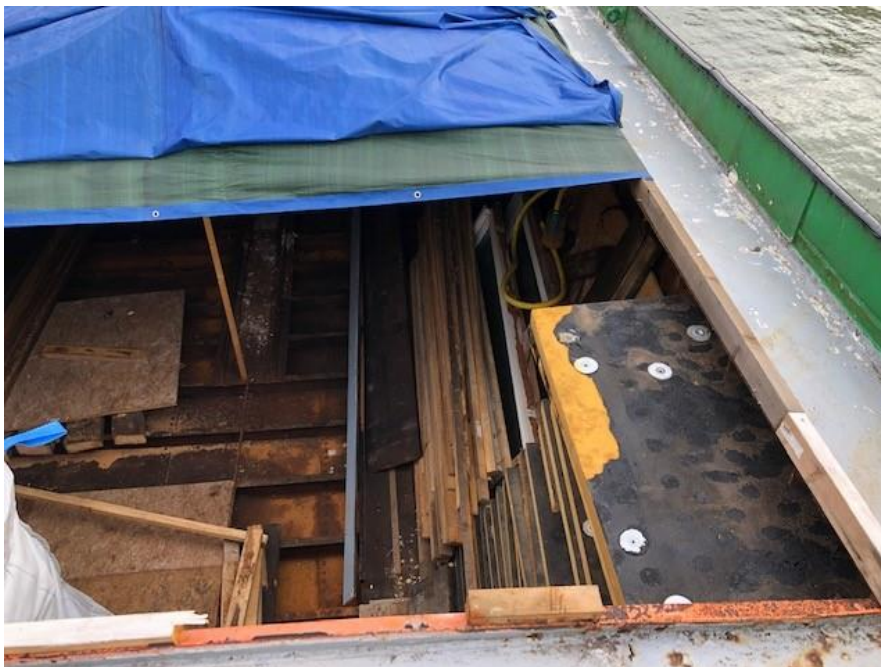
De voorzijde van het ruim ligt open. Aanvrager heeft ons meegedeeld dat hij dat eerst gaat dichtmaken om wateroverlast te voorkomen. Er worden luiken ontworpen en aangebracht zoals op de tekening is te zien.

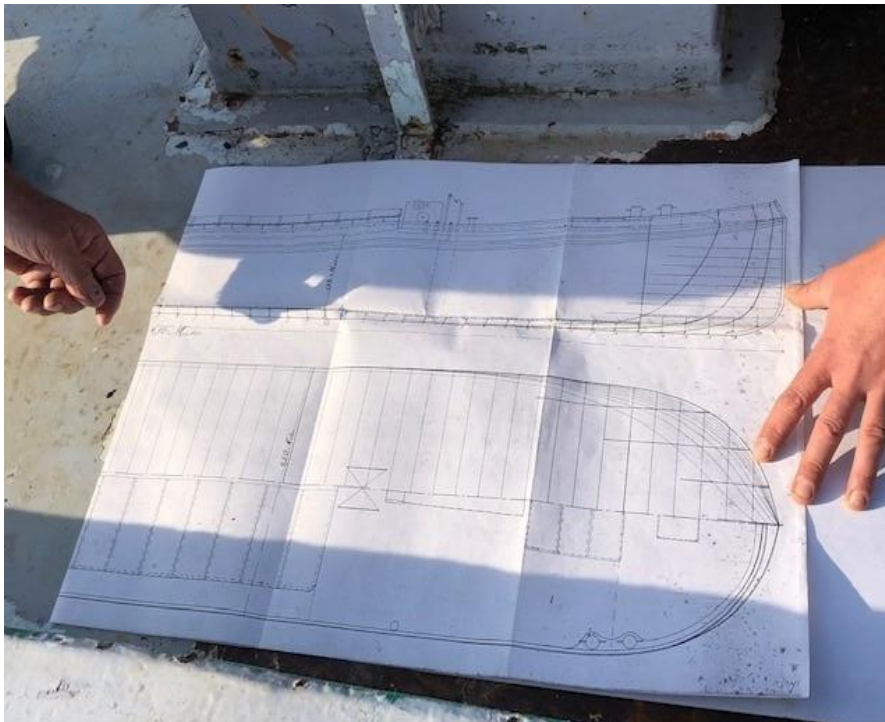
Aanvrager heeft de originelen bouwtekeningen van dit schip ter beschikking. Hij wil zoveel mogelijk de kentekens van die tekening aanhouden waardoor het historische schip type kraak zoveel mogelijk goed wordt getoond. De bouwtekening werd tijdens onze schouw getoond met toelichting (zie foto hieronder)
