De restauratie in beeld

- vervanging bovenste 14cm den + dendubbeling
- oude situatie den en gebinten
- vervangen stuk zij bakboord
- restauratie gebinten, oude plaatgebinten verwijderd, nieuwe gebinten gemaakt en verplaatst naar originele plek
- accoya opbouw
- vervangen scheerbalken
- schuifknecht in aanbouw
- terugplaatsen luiken
- verwijderen patrijspoort uit de den

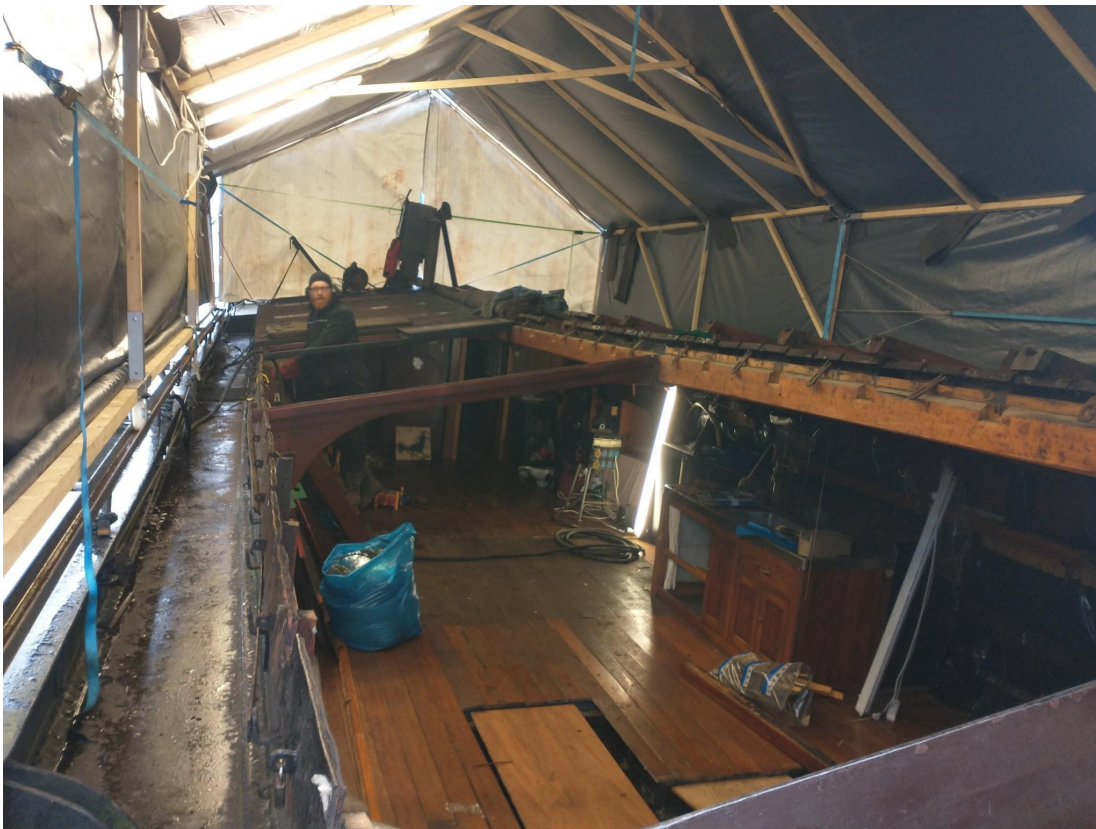
De oude situatie, duidelijke rottigheid tussen den en dendubbeling, oude scheerbalken en gebinten.

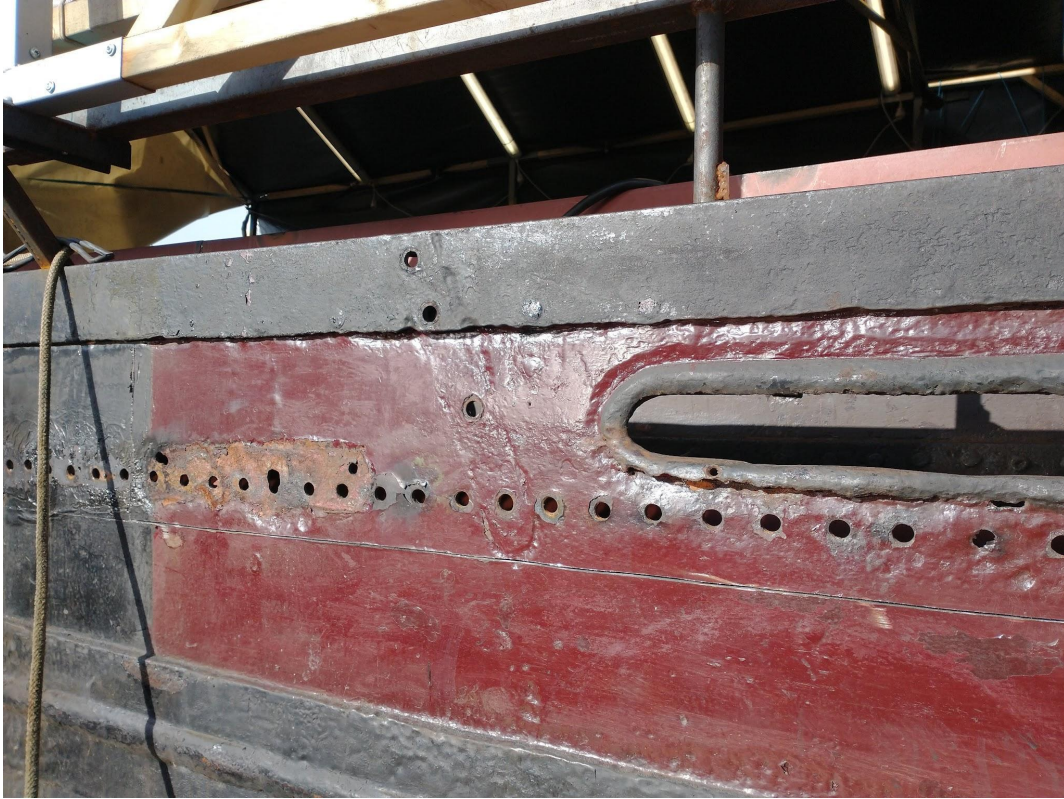
Slecht deel van de bakboord zij. Ter hoogte van het schildpaddenblok en putting.

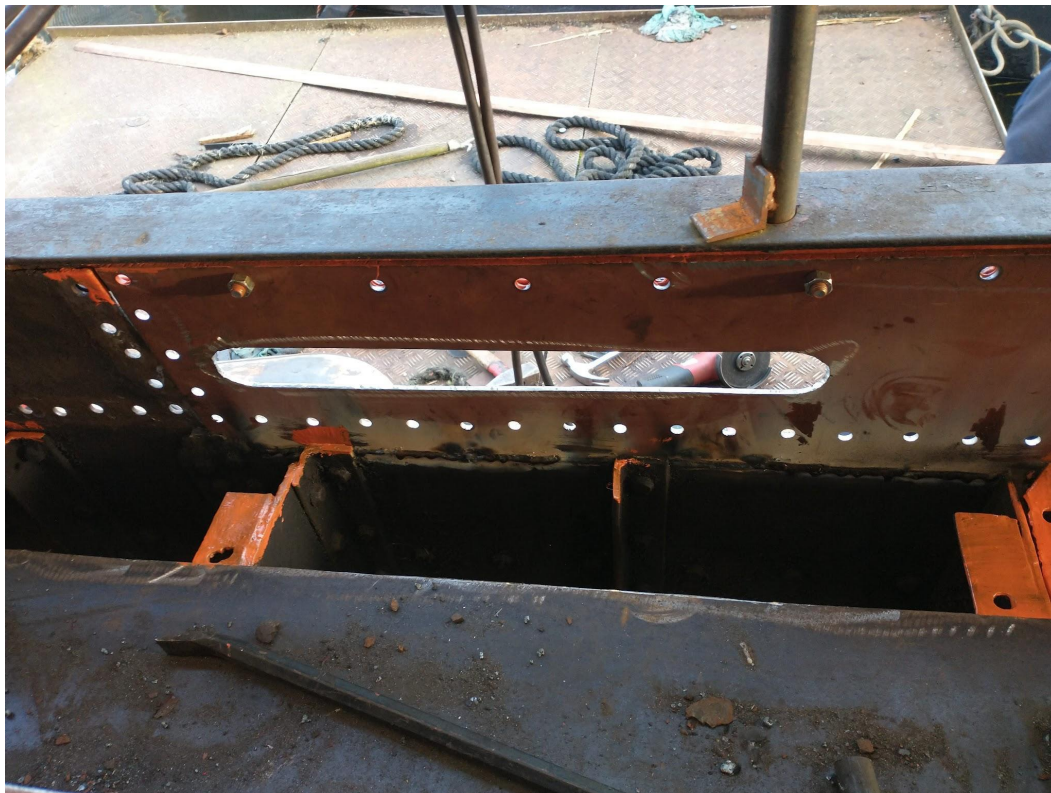
Ook een deel van het gangboord was slecht
