### Stamgegevens kunstwerk

<i>Kunstwerknummer</i>	115011
<i>Naam</i>	Mazelaarsbrug
<i>Locatie / Straat</i>	Korte Geldersekaade- Maartensgat
<i>Kunstwerktype</i>	Brug (beweegbaar)
<i>Omschrijving</i>	Enkele draaibrug bestaande uit een houten dek op stalen liggers met gietijzeren leuning. De brug ligt op 2 betonnen landhoofden met metselwerk keermuren.
<i>Lengte (m)</i>	17,5
<i>Breedte (m)</i>	4,6
<i>Gebruiksdoel</i>	Voetgangers / fietsers
<i>Bouwjaar</i>	1868
<i>Belastingsklasse</i>	Onbekend

### Inspectie

<i>Inspecteur(s)</i>	██████████	<i>Inspectiedatum</i>	27 juli 2021
<i>Omstandigheden</i>	<i>Weertype</i> Regen	<i>Temperatuur (°C)</i>	21
<i>Scope</i>	Technische inspectie totaal		
<i>Levensduur na onderhoud</i>	> 50 jaar		
<i>Algehele toestand</i>	Goed (A)		
<i>Opmerking(en)</i>	Het kunstwerk is een Rijksmonument. In de decompositie zijn alleen de Civiele elementen opgenomen. De constructie rondom het draaipunt en het contra gewicht zijn nauwelijks inspecteerbaar (zonder toegang tot de ruimte van het aandrijfwerk)

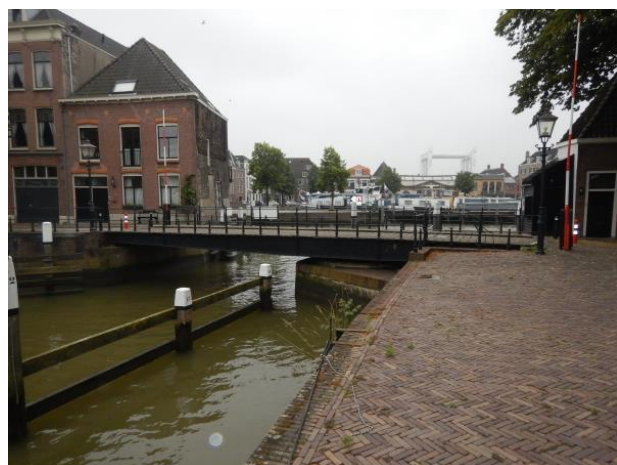
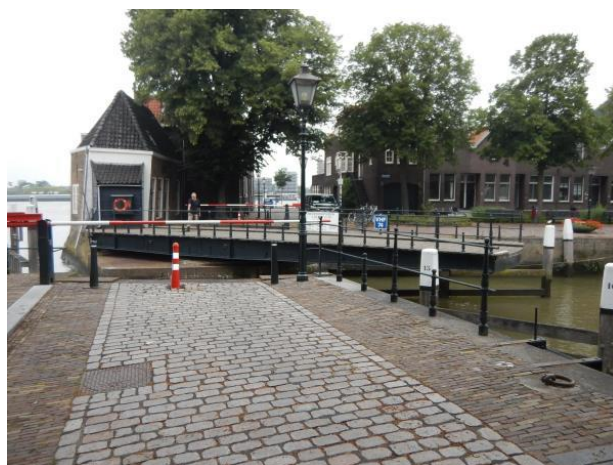
NEN 2767-4						
Kunstwerk	115011 Mazelaarsbrug			Inspectiedatum	27-7-2021	
				Inspecteur(s)	[REDACTED]	
Nummer gebrek	1			Weersomstandigheden	Regen, 21°C	
Element	Bebording en bewegwijzering (statisch)					
Bouwdeel	Bebording/bewegwijzering (statisch), Algemeen					
Gebrek	Wet & regelgeving, voldoet niet					
Gebrek soort	Basiskwaliteit en veroudering subonderdelen					
Conditie score NEN 2767	Belang	G, gering gebrek	Intensiteit	III, eindstadium	Omvang	Algemeen (>= 70%)
	Type gebrek	Tekortkoming			Referentie	1 van 1 stuks

Nadere gebreksomschrijving	Onder andere Scheepvaart verlichting ontbreekt. Geadviseerd wordt een nader onderzoek uit te voeren naar wat er nodig en mogelijk is de brug te laten voldoen aan de huidige wet- en regelgeving. De opgenomen kosten is een globale inschatting					
Hoeveelheid	1 post					
Oorzaak	Onbekend					
Hersteladvies	Nader onderzoek					
Urgentie	Binnen 0-2 jaar			Planjaar	2022	
Aspect	Veiligheid			Klasse	Nader onderzoek	
Risiconiveau	Hoog

Maatregel				Hoeveelheid	Eenheid	Tarief (€)	Bedrag (€)
Nader onderzoek, verkeersveiligheid brug		All-in		1	post	€ 5.000,00	€ 5.000,00
Werksoort	Status	Interval	<b>Totaal</b>	<b>1</b>	<b>post</b>		<b>€ 5.000,00</b>
Advisering	Actueel	N.v.t.

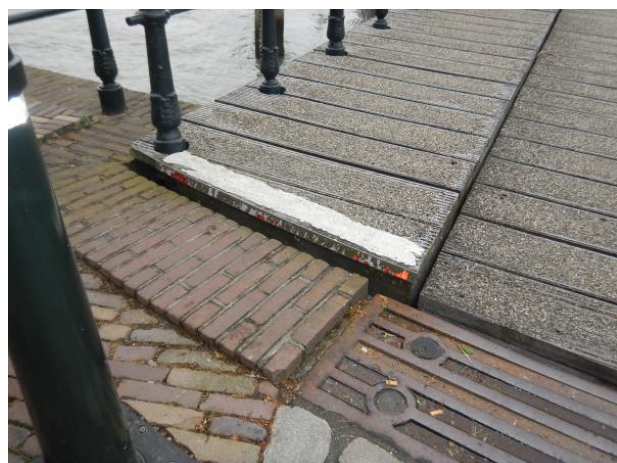
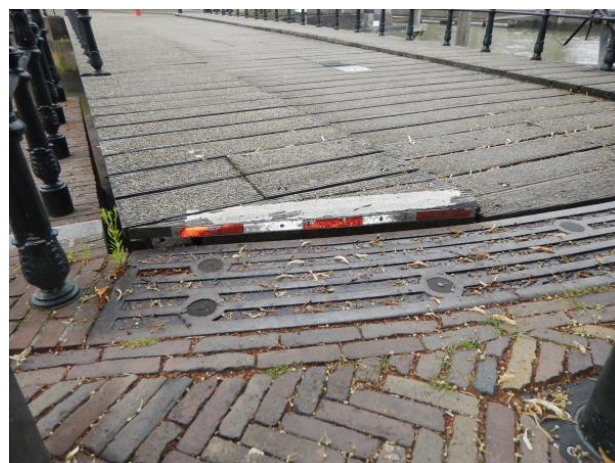
NEN 2767-4						
Kunstwerk	115011 Mazelaarsbrug			Inspectiedatum	27-7-2021	
				Inspecteur(s)	[REDACTED]	
Nummer gebrek	2			Weersomstandigheden	Regen, 21°C	
Element	Bebording en bewegwijzering (statisch)					
Bouwdeel	Bebording/bewegwijzering (statisch), Algemeen					
Gebrek	Markering, onjuist					
Gebrek soort	Basiskwaliteit					
Conditie score NEN 2767	Belang	E, ernstig gebrek	Intensiteit	II, gevorderd stadium	Omvang	Regelmatig (10-30%)
	Type gebrek	Tekortkoming			Referentie	25 van 100 %

Nadere gebreksomschrijving	Het voetpad van de brug ligt hoger dan het aansluitende voetpad op de landhoofden. Door middel van een markering is het hoogteverschil van respectievelijke 3cm aan zuidzijde en 7cm aan noordzijde aangegeven. De markering, ca. 1m breed, is gedeeltelijk weggesleten en de reflectie is deels verdwenen					
Hoeveelheid	4 stuk(s)					
Oorzaak	Mechanische invloed					
Hersteladvies	Vervangen					
Urgentie	Binnen 0-2 jaar			Planjaar	2022	
Aspect	Veiligheid			Klasse	Correctief onderhoud	
Risiconiveau	Hoog

Maatregel				Hoeveelheid	Eenheid	Tarief (€)	Bedrag (€)
Markering voetpad hoogteverschil vervangen	Arbeid		8	uur	€ 80,00	€ 640,00	
	Materiaal		1	post	€ 250,00	€ 250,00	
Werksoort	Status	Interval	<b>Totaal</b>	<b>4</b>	<b>stuk(s)</b>	<b>€ 890,00</b>	
Diversen	Actueel	N.v.t.

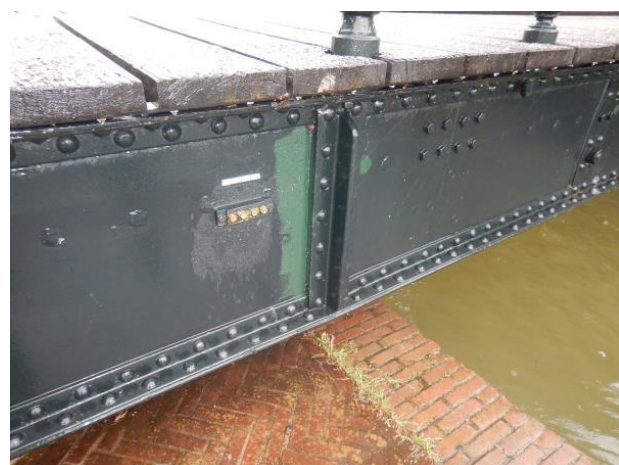
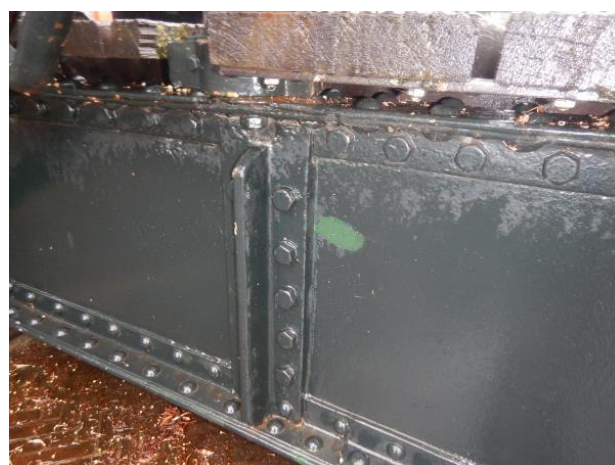
NEN 2767-4						
Kunstwerk	115011 Mazelaarsbrug			Inspectiedatum	27-7-2021	
				Inspecteur(s)	[REDACTED]	
Nummer gebrek	3			Weersomstandigheden	Regen, 21°C	
Element	Hoofddraagconstructie					
Bouwdeel	Langsligger					
Gebrek	Beschermlaag, defect					
Gebrek soort	Constructief secundair					
Conditie score NEN 2767	Belang	S, serieus gebrek	Intensiteit	II, gevorderd stadium	Omvang	Plaatselijk (2-10%)
	Type gebrek	Conditioneel gebrek			Referentie	2 van 100 %

Nadere gebreks- omschrijving	De top laag van de conservering is plaatselijk verdwenen. Tevens is de conservering plaatselijk bijgewerkt met een verkeerde kleur groen (i.p.v. Herengrachtengroen)					
Hoeveelheid	2 %					
Oorzaak	Onbekend					
Hersteladvies	Conserveren					
Urgentie	Binnen 0-2 jaar			Planjaar	2022	
Aspect	Aanzien			Klasse	Cyclisch onderhoud	
Risiconiveau	Hoog

Maatregel				Hoeveelheid	Eenheid	Tarief (€)	Bedrag (€)
Stalen liggers conservering bijwerken (zicht zijde)		All-in		100	m2	€ 82,00	€ 8.200,00
Werksoort	Status	Interval	<b>Totaal</b>	<b>100</b>	<b>m2</b>		<b>€ 8.200,00</b>
Schilderwerk	Actueel	7

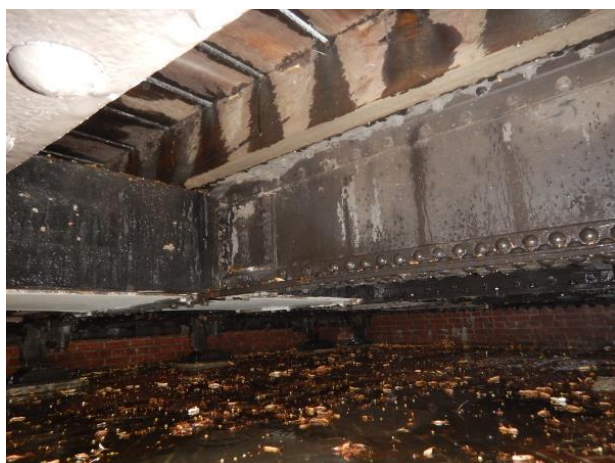
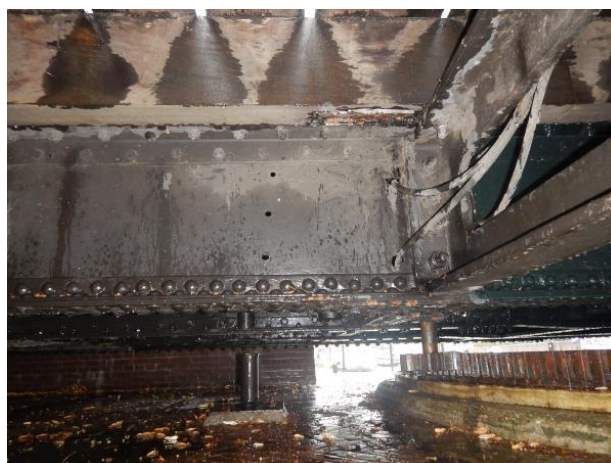
NEN 2767-4						
Kunstwerk	115011 Mazelaarsbrug			Inspectiedatum	27-7-2021	
				Inspecteur(s)	[REDACTED]	
Nummer gebrek	4			Weersomstandigheden	Regen, 21°C	
Element	Hoofddraagconstructie					
Bouwdeel	Langsligger					
Gebrek	Corrosie, uniform					
Gebrek soort	Materiaal oppervlak					
Conditie score NEN 2767	Belang	S, serieus gebrek	Intensiteit	II, gevorderd stadium	Omvang	Plaatselijk (2-10%)
	Type gebrek	Conditioneel gebrek			Referentie	2 van 100 %

Nadere gebreks- omschrijving	Het staal onder het rijdek is plaatselijk licht gecorrodeerd, ca. 2% van het oppervlak. Tevens is de conservering dof, ca. 50% van het oppervlak. Beide gelden eveneens voor de dwarsdragers en verbandstaven  nog aanpassen n.a.v. inspectie onderzijde					
Hoeveelheid	2 %					
Oorzaak	Klimatologische invloeden					
Hersteladvies	Conserveren					
Urgentie	Binnen 0-2 jaar			Planjaar	2022	
Aspect	Duurzaamheid			Klasse	Cyclisch onderhoud	
Risiconiveau	Verhoogd

Maatregel				Hoeveelheid	Eenheid	Tarief (€)	Bedrag (€)
Stalen liggers conservering bijwerken (niet zicht zijde)		All-in		140	m2	€ 110,00	€ 15.400,00
Werksoort	Status	Interval	<b>Totaal</b>	<b>140</b>	<b>m2</b>		<b>€ 15.400,00</b>
Schilderwerk	Actueel	14

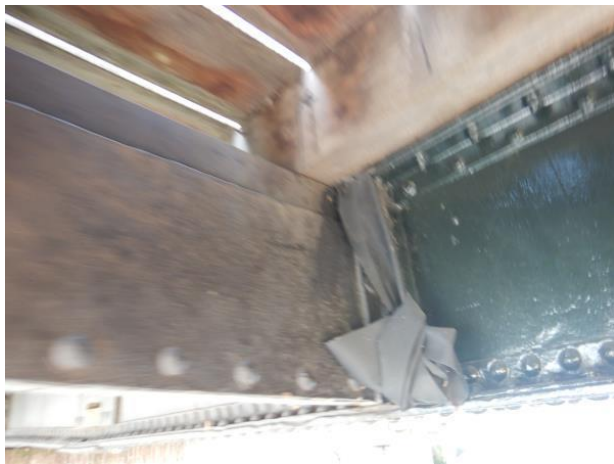
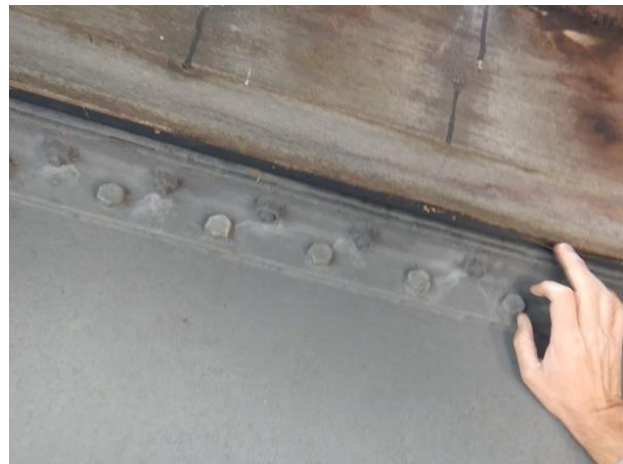
NEN 2767-4						
Kunstwerk	115011 Mazelaarsbrug			Inspectiedatum	27-7-2021	
				Inspecteur(s)	██████████	
Nummer gebrek	5	Weersomstandigheden	Regen, 21°C			
Element	Hoofddraagconstructie					
Bouwdeel	Rijdek					
Gebrek	Losliggend					
Gebrek soort	Materiaalintrinsiek					
Conditie score NEN 2767	Belang	E, ernstig gebrek	Intensiteit	II, gevorderd stadium	Omvang	Incidenteel (< 2%)
	Type gebrek	Conditioneel gebrek		Referentie	1 van 100 %

Nadere gebreks- omschrijving	Ter hoogte van de 2e ligger vanaf oost is het Denso band tussen het houten dek en de stalen liggers deels verdwenen en hangt los onder de brug, geadviseerd wordt de losse delen te verwijderen				
Hoeveelheid	2 m1				
Oorzaak	Onbekend				
Hersteladvies	Verwijderen				
Urgentie	Binnen 0-2 jaar	Planjaar	2022		
Aspect	Aanzien	Klasse	Correctief onderhoud		
Risiconiveau	Hoog

Maatregel	Hoeveelheid	Eenheid	Tarief (€)	Bedrag (€)
Losse hangende densoband verwijderen				
Werksoort	Status	Interval		
Diversen	Actueel	N.v.t.	2	m2

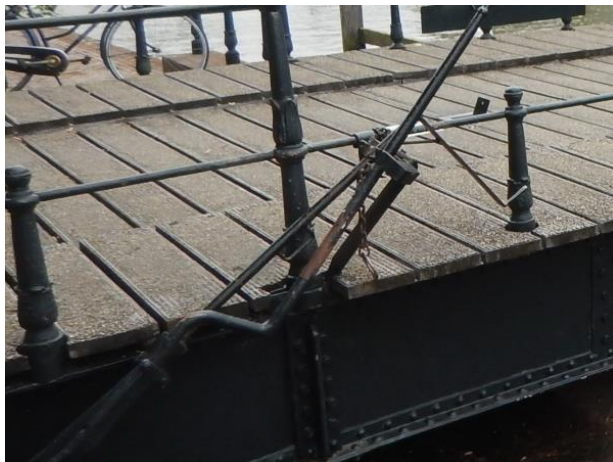
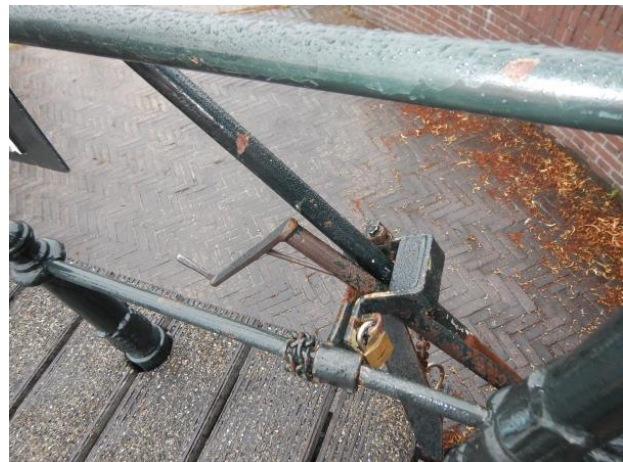
NEN 2767-4						
Kunstwerk	115011 Mazelaarsbrug			Inspectiedatum	27-7-2021	
				Inspecteur(s)	[REDACTED]	
Nummer gebrek	6			Weersomstandigheden	Regen, 21°C	
Element	Leuningconstructie					
Bouwdeel	Leuning					
Gebrek	Beschermlaag, defect					
Gebrek soort	Constructief secundair					
Conditie score NEN 2767	Belang	S, serieus gebrek	Intensiteit	II, gevorderd stadium	Omvang	Regelmatig (10-30%)
	Type gebrek	Conditioneel gebrek			Referentie	10 van 100 %

Nadere gebreks- omschrijving	Naast de leuning bevindt zich de handbediening van het opzetwerk. de conservering op de handbediening is gedeeltelijk verdwenen. Geadviseerd wordt de onderdelen van de handbediening cyclisch vaker te conserveren dan de overige delen van de brug i.v.m. slijtage van de conservering					
Hoeveelheid	1 stuk(s)					
Oorzaak	Mechanische invloed					
Hersteladvies	Conserveren					
Urgentie	Binnen 0-2 jaar			Planjaar	2022	
Aspect	Duurzaamheid			Klasse	Cyclisch onderhoud	
Risiconiveau	Hoog

Maatregel				Hoeveelheid	Eenheid	Tarief (€)	Bedrag (€)	
Conservering onderdelen handbediening				Arbeid	4	uur	€ 80,00	€ 320,00
				Materiaal	1	post	€ 50,00	€ 50,00
Werksoort	Status	Interval	<b>Totaal</b>	<b>1</b>	<b>stuk(s)</b>		<b>€ 370,00</b>	
Schilderwerk	Actueel	3

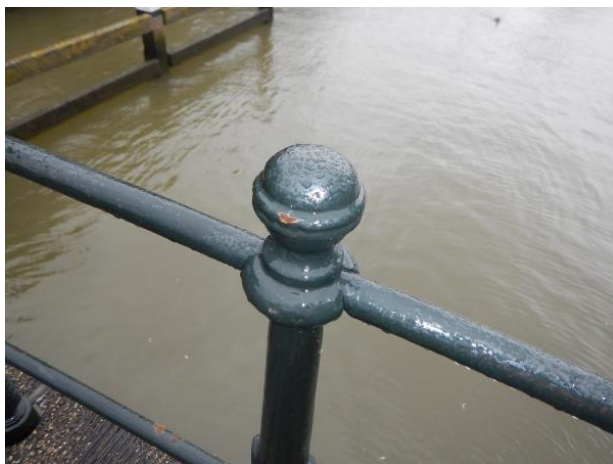
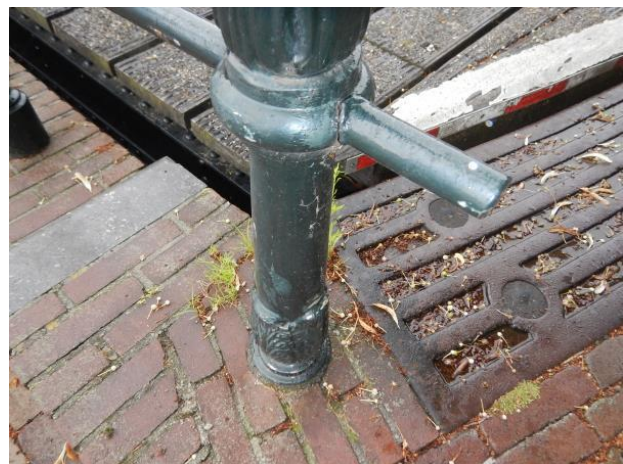
NEN 2767-4						
Kunstwerk	115011 Mazelaarsbrug			Inspectiedatum	27-7-2021	
				Inspecteur(s)	[REDACTED]	
Nummer gebrek	7			Weersomstandigheden	Regen, 21°C	
Element	Leuningconstructie					
Bouwdeel	Leuning					
Gebrek	Corrosie, uniform					
Gebrek soort	Materiaal oppervlak					
Conditie score NEN 2767	Belang	S, serieus gebrek	Intensiteit	II, gevorderd stadium	Omvang	Plaatselijk (2-10%)
	Type gebrek	Conditioneel gebrek			Referentie	2 van 100 %

Nadere gebreks- omschrijving	De leuningen vertonen zeer plaatselijk lichte corrosie. Tevens is op enkele plaatsen de toplaag van de conservering verdwenen					
Hoeveelheid	2 %					
Oorzaak	Klimatologische invloeden					
Hersteladvies	Conserveren					
Urgentie	Binnen 0-2 jaar			Planjaar	2022	
Aspect	Duurzaamheid			Klasse	Cyclisch onderhoud	
Risiconiveau	Hoog

Maatregel				Hoeveelheid	Eenheid	Tarief (€)	Bedrag (€)
stalen leuningwerk conservering bijwerken		All-in		45	m1	€ 69,00	€ 3.105,00
Werksoort	Status	Interval	<b>Totaal</b>	<b>45</b>	<b>m1</b>		<b>€ 3.105,00</b>
Schilderwerk	Actueel	7

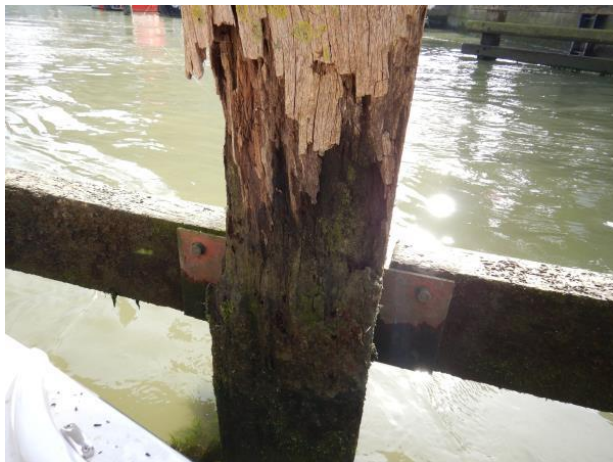
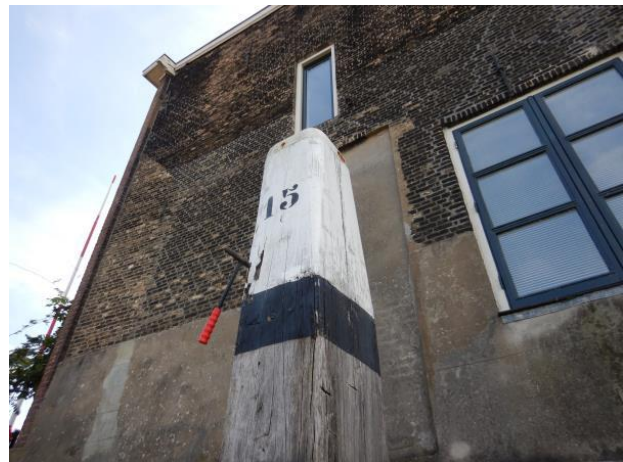
NEN 2767-4						
Kunstwerk	115011 Mazelaarsbrug			Inspectiedatum	27-7-2021	
				Inspecteur(s)	██████████	
Nummer gebrek	8			Weersomstandigheden	Regen, 21°C	
Element	Remming- en geleidewerk					
Bouwdeel	Paal					
Gebrek	Houtrot					
Gebrek soort	Materiaalintrinsiek					
Conditie score NEN 2767	Belang	E, ernstig gebrek	Intensiteit	II, gevorderd stadium	Omvang	Aanzienlijk (30-70%)
	Type gebrek	Conditioneel gebrek			Referentie	50 van 100 %

Nadere gebreks- omschrijving	De palen zijn rondom de waterlijn rot. RW landhoofd noord, westzijde: 3 vd 4 palen 0-10% van de doorsnede rot RW landhoofd noord, oostzijde: 1 vd 3 palen 0-10% en 2 vd 3 20-25% van de doorsnede rot RW landhoofd zuid, westzijde: 1 vd 3- palen 5-15% van de doorsnede rot. Tevens bij paal 15 is de kop plaatselijk rot RW landhoofd zuid, oostzijde: 2 vd 2 palen 0-10% van de doorsnede rot Geadviseerd wordt op termijn het gehele remmingswerk te vervangen en op kort termijn de drie slechtste palen repareren				
Hoeveelheid	12 stuk(s)				
Oorzaak	Klimatologische invloeden				
Hersteladvies	Repareren				
Urgentie	Binnen 0-2 jaar			Planjaar	2022
Aspect	Functioneren			Klasse	Correctief onderhoud
Risiconiveau	Hoog

Maatregel				Hoeveelheid	Eenheid	Tarief (€)	Bedrag (€)
Reparatie paal op waterlijn met epoxy		All-in		3	stuk(s)	€ 1.250,00	€ 3.750,00
Werksoort	Status	Interval	<b>Totaal</b>	<b>3</b>	<b>stuk(s)</b>		<b>€ 3.750,00</b>
Houtwerk	Actueel	N.v.t.

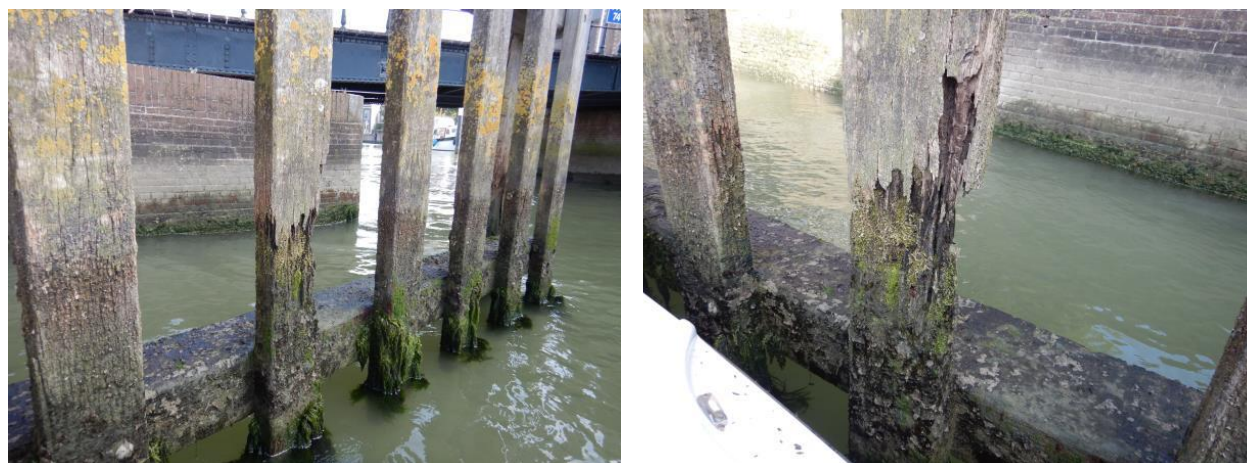
NEN 2767-4						
Kunstwerk	115011 Mazelaarsbrug			Inspectiedatum	27-7-2021	
				Inspecteur(s)	[REDACTED]	
Nummer gebrek	9			Weersomstandigheden	Regen, 21°C	
Element	Remming- en geleidewerk					
Bouwdeel	Wrijfstijl					
Gebrek	Houtrot					
Gebrek soort	Materiaalintrinsiek					
Conditie score NEN 2767	Belang	E, ernstig gebrek	Intensiteit	II, gevorderd stadium	Omvang	Regelmatig (10-30%)
	Type gebrek	Conditioneel gebrek			Referentie	20 van 100 %

Nadere gebreks- omschrijving	Nagenoeg alle stijlen van het remmingwerk te westen van het noordelijk landhoofd ter hoogte van de waterlijn ca. 0-5% van de doorsnede rot en 2 stijlen ca. 20% van de doorsnede rot. Geadviseerd wordt op termijn het gehele remmingswerk te vervangen en op kort termijn de 2 slechte wrijfstijlen te vervangen					
Hoeveelheid	2 stuk(s)					
Oorzaak	Klimatologische invloeden					
Hersteladvies	Vervangen					
Urgentie	Binnen 0-2 jaar			Planjaar	2022	
Aspect	Functioneren			Klasse	Correctief onderhoud	
Risiconiveau	Hoog

Maatregel				Hoeveelheid	Eenheid	Tarief (€)	Bedrag (€)	
Plaatselijk wrijfstijlen vervangen				Arbeid	16	uur	€ 80,00	€ 1.280,00
				Materiaal	2	post	€ 100,00	€ 200,00
				Materieel	1	post	€ 150,00	€ 150,00
Werksoort	Status	Interval	<b>Totaal</b>	<b>2</b>	<b>stuk(s)</b>		<b>€ 1.630,00</b>	
Houtwerk	Actueel	N.v.t.

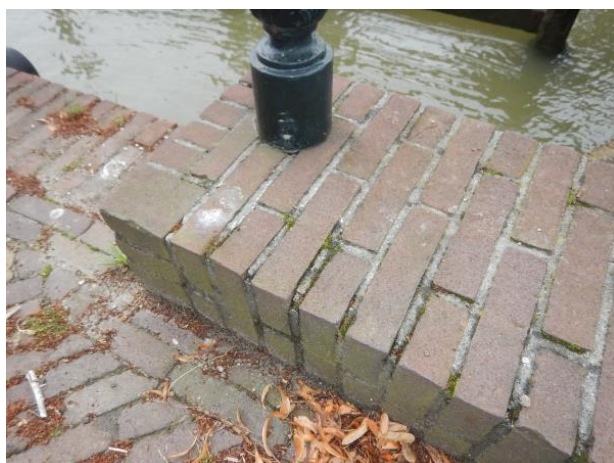
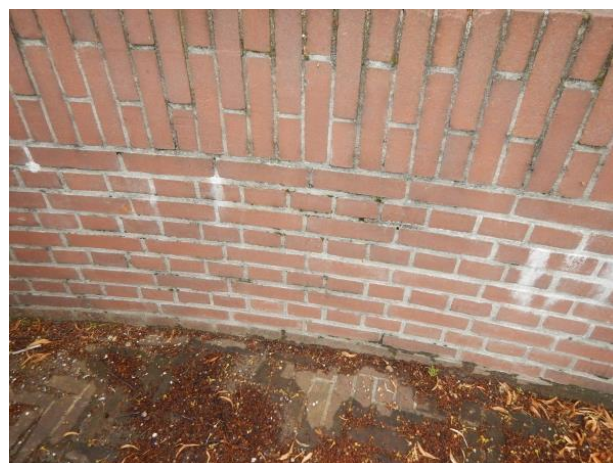
NEN 2767-4						
Kunstwerk	115011 Mazelaarsbrug			Inspectiedatum	27-7-2021	
				Inspecteur(s)	[REDACTED]	
Nummer gebrek	10			Weersomstandigheden	Regen, 21°C	
Element	Steunpunt					
Bouwdeel	Keerwand					
Gebrek	Afbrokkelen					
Gebrek soort	Constructief primair					
Conditie score NEN 2767	Belang	E, ernstig gebrek	Intensiteit	I, beginstadium	Omvang	Incidenteel (< 2%)
	Type gebrek	Conditioneel gebrek			Referentie	1 van 100 %

Nadere gebreks- omschrijving	Zeer plaatselijk is het voegwerk afgebrokkeld. Met name bij het noordelijke landhoofd enkele stukken van de randen van de rollaag en een enkele plek op de muur					
Hoeveelheid	1 %					
Oorzaak	Klimatologische invloeden					
Hersteladvies	Geen actie					
Urgentie				Planjaar		
Aspect	Duurzaamheid			Klasse		
Risiconiveau	Verwaarloosbaar

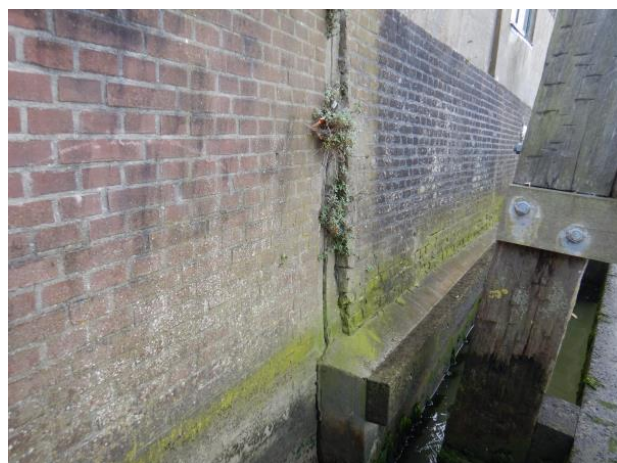
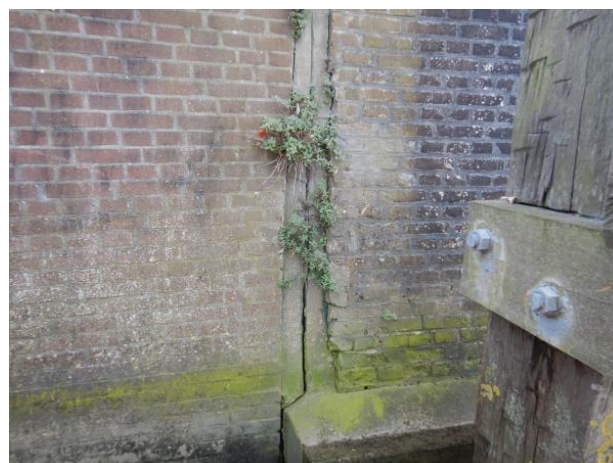
NEN 2767-4						
Kunstwerk	115011 Mazelaarsbrug			Inspectiedatum	27-7-2021	
				Inspecteur(s)	██████████	
Nummer gebrek	11	Weersomstandigheden	Regen, 21°C			
Element	Steunpunt					
Bouwdeel	Landhoofd					
Gebrek	Afdichting, defect					
Gebrek soort	Werking primair					
Conditie score NEN 2767	Belang	E, ernstig gebrek	Intensiteit	II, gevorderd stadium	Omvang	Plaatselijk (2-10%)
	Type gebrek	Conditioneel gebrek		Referentie	2 van 100 %

Nadere gebreks- omschrijving	De dilatatie voeg tussen het zuidelijke landhoofd en de aansluitende woning aan de westzijde is in het verleden dichtgezet met een mortel en scheurt los en staat ca. 1,5cm open				
Hoeveelheid	2 m1				
Oorzaak	Zetting				
Hersteladvies	Afdichten				
Urgentie	Binnen 0-2 jaar			Planjaar	2022
Aspect	Duurzaamheid			Klasse	Correctief onderhoud
Risiconiveau	Hoog

Maatregel			Hoeveelheid	Eenheid	Tarief (€)	Bedrag (€)
voegafdichting (kit) vervangen	All-in		2	m1	€ 150,00	€ 300,00
	Materieel		1	post	€ 150,00	€ 150,00
Werksoort	Status	Interval	<b>Totaal</b>	<b>2</b>	<b>m1</b>	<b>€ 450,00</b>
Betonwerk	Actueel	N.v.t.

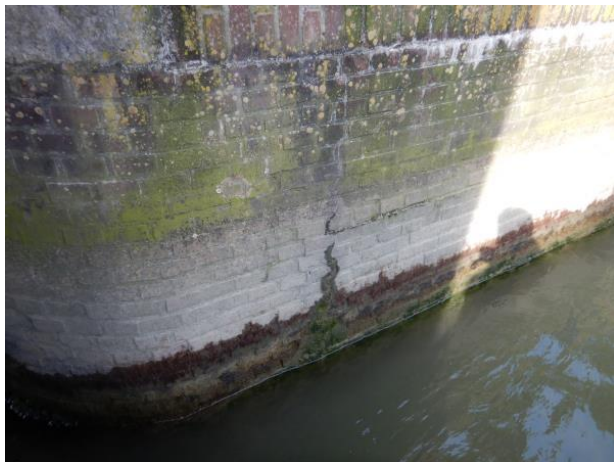
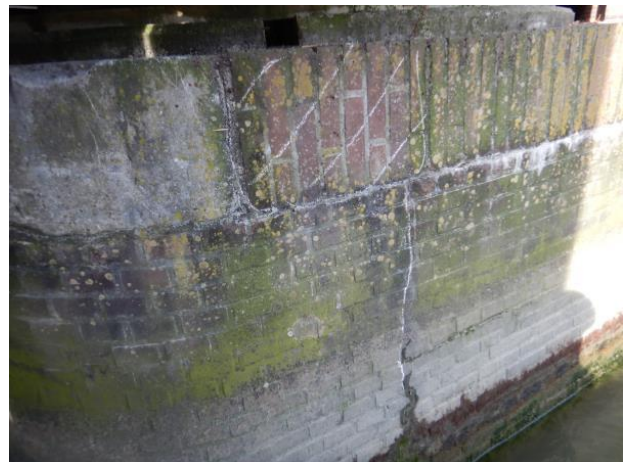
NEN 2767-4						
Kunstwerk	115011 Mazelaarsbrug			Inspectiedatum	27-7-2021	
				Inspecteur(s)	[REDACTED]	
Nummer gebrek	12			Weersomstandigheden	Regen, 21°C	
Element	Steunpunt					
Bouwdeel	Landhoofd					
Gebrek	Scheur, niet constructief					
Gebrek soort	Basiskwaliteit en veroudering onderdelen					
Conditie score NEN 2767	Belang	S, serieus gebrek	Intensiteit	I, beginstadium	Omvang	Incidenteel (< 2%)
	Type gebrek	Conditioneel gebrek			Referentie	1 van 100 %

Nadere gebreks- omschrijving	Het noordelijk landhoofd vertoont 4 verticale en diagonale scheuren met een breedte tot 0,2mm in de metselwerkbekleding van het betonnen landhoofd. Tevens klinkt het metselwerk aan de noordoostzijde plaatselijk hol, ca. 30x50cm					
Hoeveelheid	5 stuk(s)					
Oorzaak	Onbekend					
Hersteladvies	Geen actie					
Urgentie				Planjaar		
Aspect	Functioneren			Klasse		
Risiconiveau	Verwaarloosbaar
