KUNSTWERKENPASPOORT

Objectnummer: 115011
Objectnaam: Mazelaarsbrug

Betreft een enkele draaibrug bestaande uit een houten dek op stalen liggers met gietijzeren leuning. De brug ligt op 2 betonnen landhoofden met metselwerk keermuren.

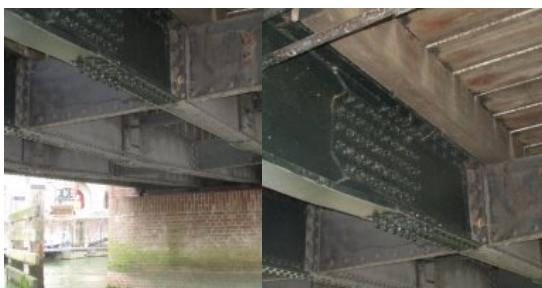
Element		Bouwdeel	Materiaal soort		Conditie­score	Verzorgings­score	
147 - Hoofddraagconstructie		1179 - Dwaarsdrager	14 - Staal		1 - Uitstekende	1 - Uitstekende	
Datum	Inspecteur	Gebrek	Soort gebrek	Ernst	Intensiteit	Omvang	Conditie­score
2022-10-17		G-037 - Corrosie, uniform	7 - Materiaal oppervlak	2 - Serieus	1 - Beginstadium	1 - Incidenteel <2%	1 - Uitstekende
Theoretische levensduur		Restlevensduur		Opmerking

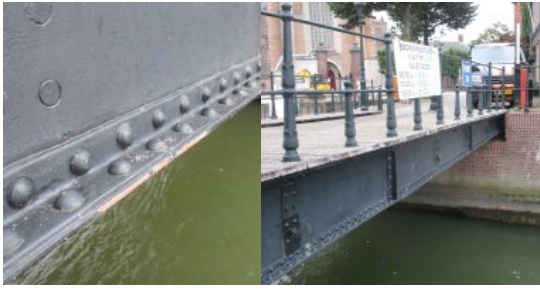
Element		Bouwdeel	Materiaal soort		Conditie­score	Verzorgings­score	
147 - Hoofddraagconstructie		1328 - Langslijger	14 - Staal		3 - Redelijke	1 - Uitstekende	
Datum	Inspecteur	Gebrek	Soort gebrek	Ernst	Intensiteit	Omvang	Conditie­score
2022-10-17		G-110 - Verwe­ring	7 - Materiaal oppervlak	2 - Serieus	2 - Gevorderd stadium	4 - Aanzienlijk 30% tot 70%	3 - Redelijke
Theoretische levensduur		Restlevensduur		Opmerking			
0				De toplaag van de conservering is verkrut.

vervangen conservering hdc	Conserveren	1/15J	Duurzaamheid		0 J	2026-01-01	2026-01-01	Vervangen conservering stalen hdc	€ 100,00	[m2] Vierkante meter 52,00	€ 5.200,00	Onafhankelijk van vervangen brug.	Betreft de hoofd draagconstructie.
Functionele inspectie klein kunstwerk	Inspectie	1/5J	Functionaliteit		0 J	2027-01-01	2027-01-01	Functionele inspectie klein kunstwerk	€ 150,00	[stk] Stuks 1,00	€ 150,00		
Vervangen beweegbare brug	Vervangen object	1/60J	Functionaliteit		0 J	2065-01-01	2065-01-01	Vervangen beweegbare brug	€ 8500,00	[m2] Vierkante meter 80,50	€ 684.250,00		
Functionele inspectie klein kunstwerk	Inspectie	1/5J	Functionaliteit	J	0 J	2022-01-01	2022-01-01	Functionele inspectie klein kunstwerk	€ 150,00	[stk] Stuks 1,00	€ 150,00

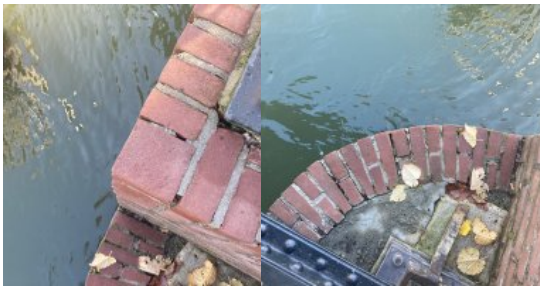
Element	Bouwdeel	Materiaal soort	Conditie score	Verzorgings score			
157 - Kerende constructie	1296 - Keermuur	4 - Steen	1 - Uitstekende	1 - Uitstekende			
Datum	Inspecteur	Gebrek	Soort gebrek	Ernst	Intensiteit	Omvang	Conditie score
2022-10-20		G-028 - Afbrokkelen	2 - Constructief primair	1 - Ernstig	1 - Beginstadium	1 - Incidenteel <2%	1 - Uitstekende
Theoretische levensduur	Restlevensduur	Opmerking					
		Betreft afbrokkelend voegwerk aan rollaag.

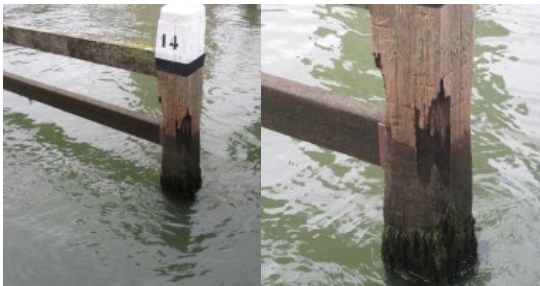
Element	Bouwdeel	Materiaal soort	Conditie score	Verzorgings score			
190 - Remming- en geleidewerk	1423 - Paal	2 - Hout	4 - Matige	1 - Uitstekende			
Datum	Inspecteur	Gebrek	Soort gebrek	Ernst	Intensiteit	Omvang	Conditie score
2022-10-17		G-011 - Houtrot	3 - Materiaalintrinsiek	1 - Ernstig	2 - Gevorderd stadium	4 - Aanzienlijk 30% tot 70%	4 - Matige
Theoretische levensduur	Restlevensduur	Opmerking					
0		De palen zijn rondom de waterlijn rot. Geadviseerd wordt op termijn gehele remmingswerk te vervangen.

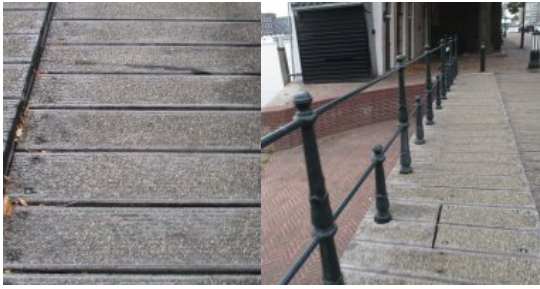
Element	Bouwdeel	Materiaal soort	Conditie score	Verzorgings score			
413 - Slijtlaag	2209 - Slijtlaag, Algemeen	6 - Kunststof	2 - Goede	1 - Uitstekende			
Datum	Inspecteur	Gebrek	Soort gebrek	Ernst	Intensiteit	Omvang	Conditie score
2022-10-17		G-191 - Onthechting	3 - Materiaalintrinsiek	1 - Ernstig	2 - Gevorderd stadium	2 - Plaatselijk 2% tot 10%	2 - Goede

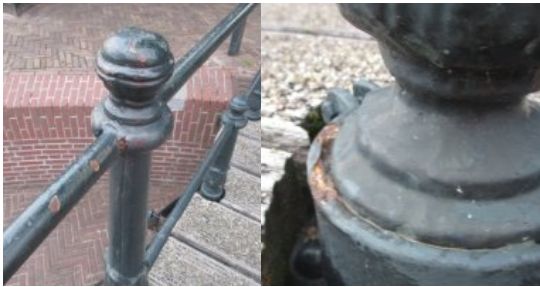
Element		Bouwdeel		Materiaal soort		Conditie score	Verzorgings score
414 - Leuningconstructie		2192 - Leuning		14 - Staal		1 - Uitstekende	1 - Uitstekende
Datum	Inspecteur	Gebrek	Soort gebrek	Ernst	Intensiteit	Omvang	Conditie score
2022-10-17		G-037 - Corrosie, uniform	7 - Materiaal oppervlak	2 - Serieus	2 - Gevorderd stadium	2 - Plaatselijk 2% tot 10%	1 - Uitstekende
Theoretische levensduur		Restlevensduur		Opmerking			
0				De leuningen vertonen plaatselijk lichte corrosie. Tevens is op enkele plaatsen de toplaag van de conservering ver...
