## Nader onderzoek esdoorn Kromhout 89 te Dordrecht

19 april 2022

AC-22-0213b

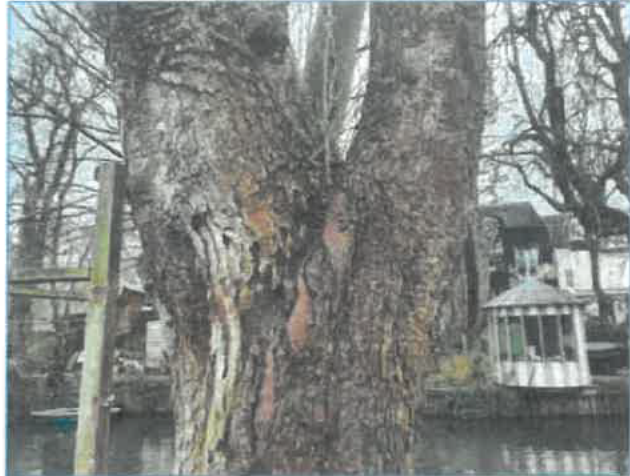
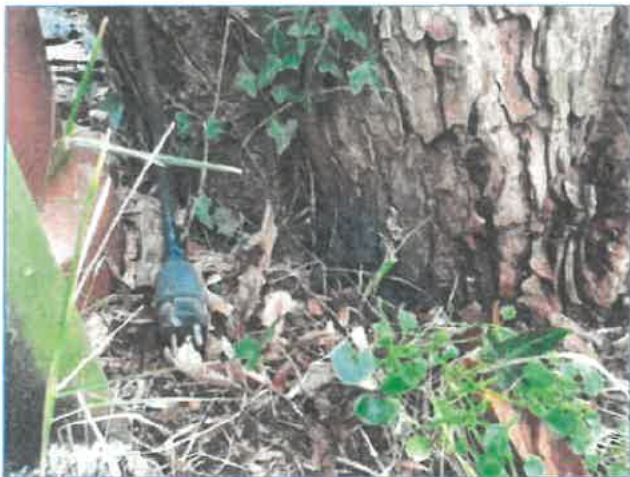
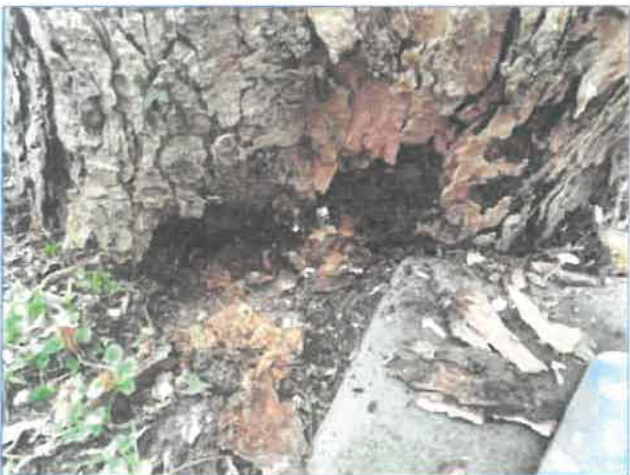
### Foto's nader onderzoek

De boom verkeert in matige conditie. Over een groot deel van de kroon is (forse) twijgsterfte zichtbaar. Plaatselijk is sprake van een slechte conditie.

In de kroon is zwaar dood hout aanwezig. Bij uitbreken kan dit leiden tot (letsel)schade.

In de kroon en op de stam zijn diverse afgestorven bastzones (necrose) aanwezig. Het blootliggende hout is hard.

Op een hoogte van 2 meter vergaaffeld de stam in vier hoofdtakken. Het meest zuidoostelijke deel is afgestorven.

Op de stamvoet zijn aan de zuid, zuidoost en noordzijde vruchtlichamen van korsthoutskoolzwam aanwezig. Aan de zuidoostzijde is een diepe rotting aangetroffen.

Om de restwand te bepalen zijn er metingen verricht met de resistograaf. De boom dient, volgens de vuistregels van de VTA, een restwand te hebben van 16 cm (stamdiameter 96 cm op 5 cm boven maaiveld).

Noordzijde: >23cm  
Oostzijde: >23 cm  
Zuidzijde: 17 cm  
Westzijde: 0 cm

Aan de west/zuidwestzijde is geen gezond hout meer aanwezig.

<b>Conclusie:</b>	<p>De boom is voorsnog stabiel maar niet breukvast vanwege het vele dode hout in de kroon.</p> <p>Aan de west/zuidwestzijde (windzijde) is geen restwand meer aanwezig. Aan de zuidoostzijde is, tussen twee wortelaanzetten een diepe inrotting aanwezig. Aan de overige zijden is nog wel restwand restwand gemeten. Gezien de matige en plaatselijk slechte conditie en de aantasting door korsthoutskoolzwam heeft de boom geen toekomst. De aantasting van korsthoutskoolzwam verloopt snel in esdoorns, waardoor de breukvastheid snel kan verminderen. Vanwege de beperkte conditie is herstel uitgesloten.</p>
<b>Toekomstverwachting:</b>	<p>Slecht, uitval van de boom wordt binnen enkele jaren verwacht.</p>
<b>Advies:</b>	<p>Het advies is de boom binnen 6 maanden te vellen.</p>
