BEA Bouwhuyslocatie te Dordrecht

Martijn van der Spoel
19 juli 2021

AC-21-0095

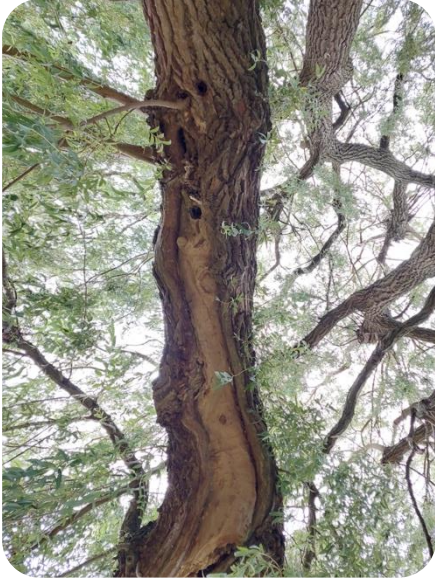
Foto 1: boomnr.2, spechtengaten.

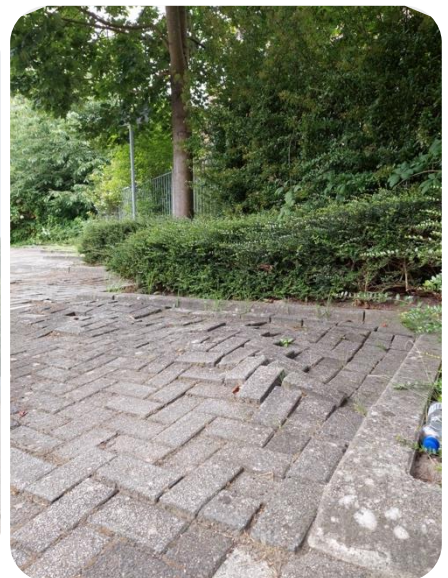
Foto 6: boomnr 24, odruk.

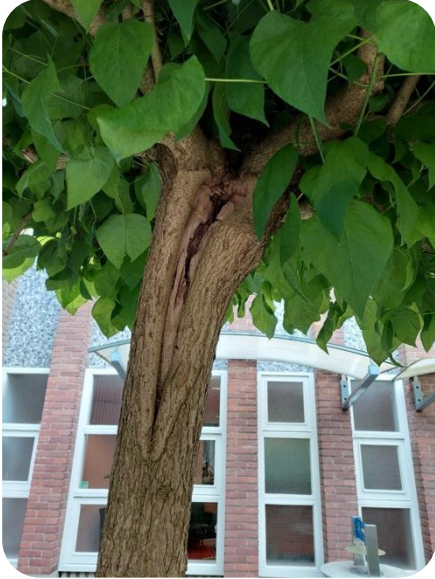
Foto 7: boomnr.32, wond.

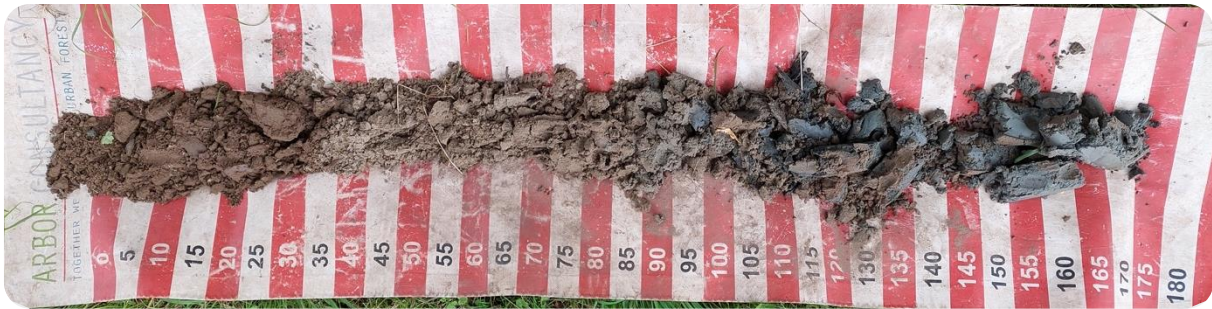
Foto 13: profielboring ter hoogte van boomnr. 4

Nr.	Boomnr.	Beschrijving bodem	Beschrijving beworteling
1.	4	<0 vegetatielaag 0-40 humushoudend zand 40-90 matig humushoudend zand 90-100 natte laag 100-140 middelzware klei >140 zware klei 170 grondwater	Extensieve, fijne beworteling met enkele dikkere wortels tot circa 4 cm diameter. De beworteling is aangetroffen tot in de natte laag, circa 90 cm diepte.

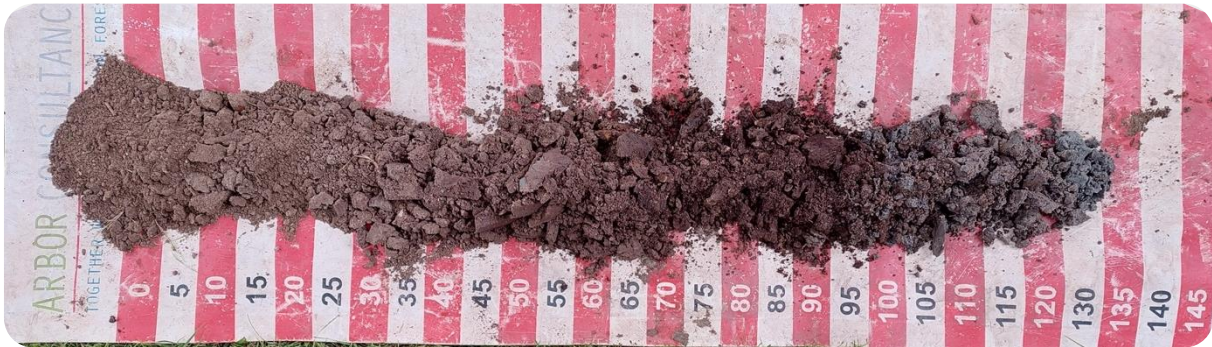
Foto 14: profielboring ter hoogte van boomnr. 9

3.	9	<0 vegetatielaag 0-40 humushoudend zand 40-90 humushoudend kleilig zand 90-140 middelzware klei >140 zware klei 170 grondwater	Matig intensieve, fijne beworteling tot circa 100 cm diepte.

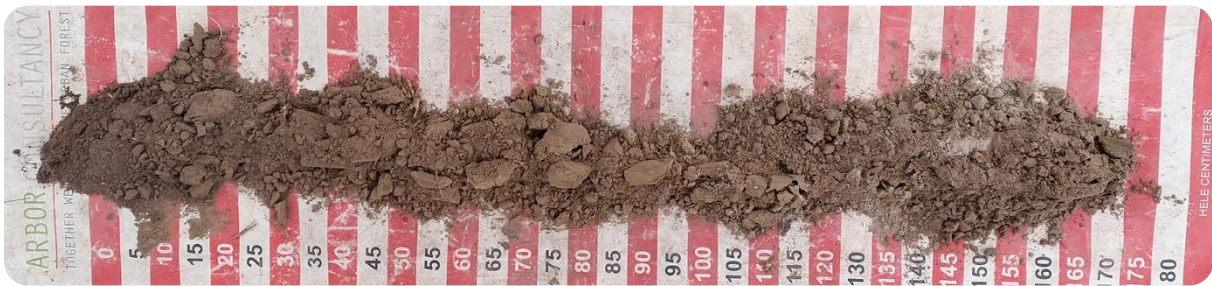
Foto 15: profielboring ter hoogte van boomnr. 33

4.	33	<0 vegetatielaag 0-100 humushoudend zand >100 matig humushoudend zand	Intensieve, fijne beworteling in de gehele bereikbare bodem van circa 170 cm.

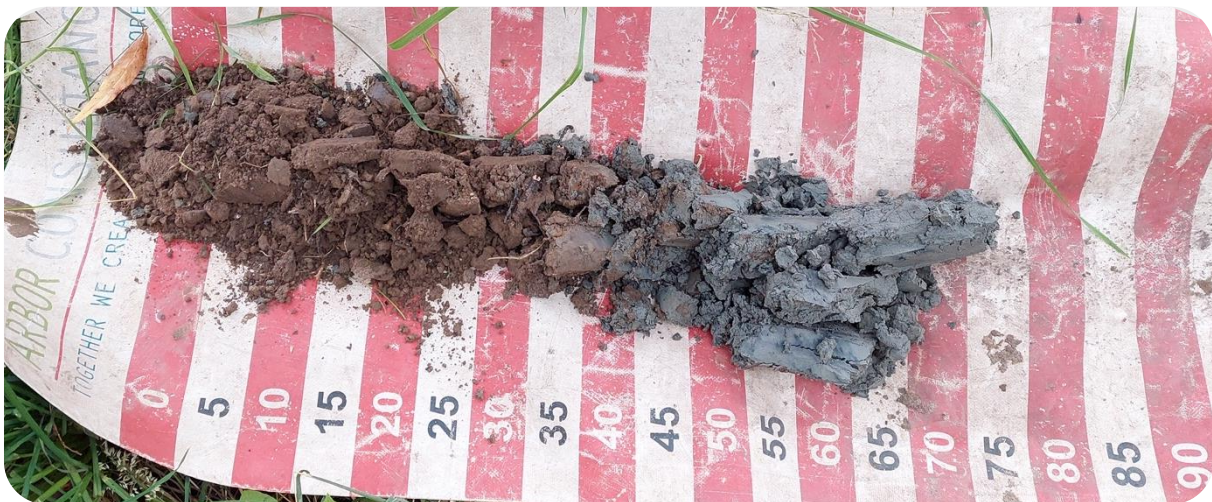
Foto 16: profielboring ter hoogte van boomnr. 39

5.	39	<0 vegetatielaag 0-40 humushoudend zand >40 zware klei 70 grondwater	Oppervlakkige, intensieve beworteling tot circa 40 cm diepte.

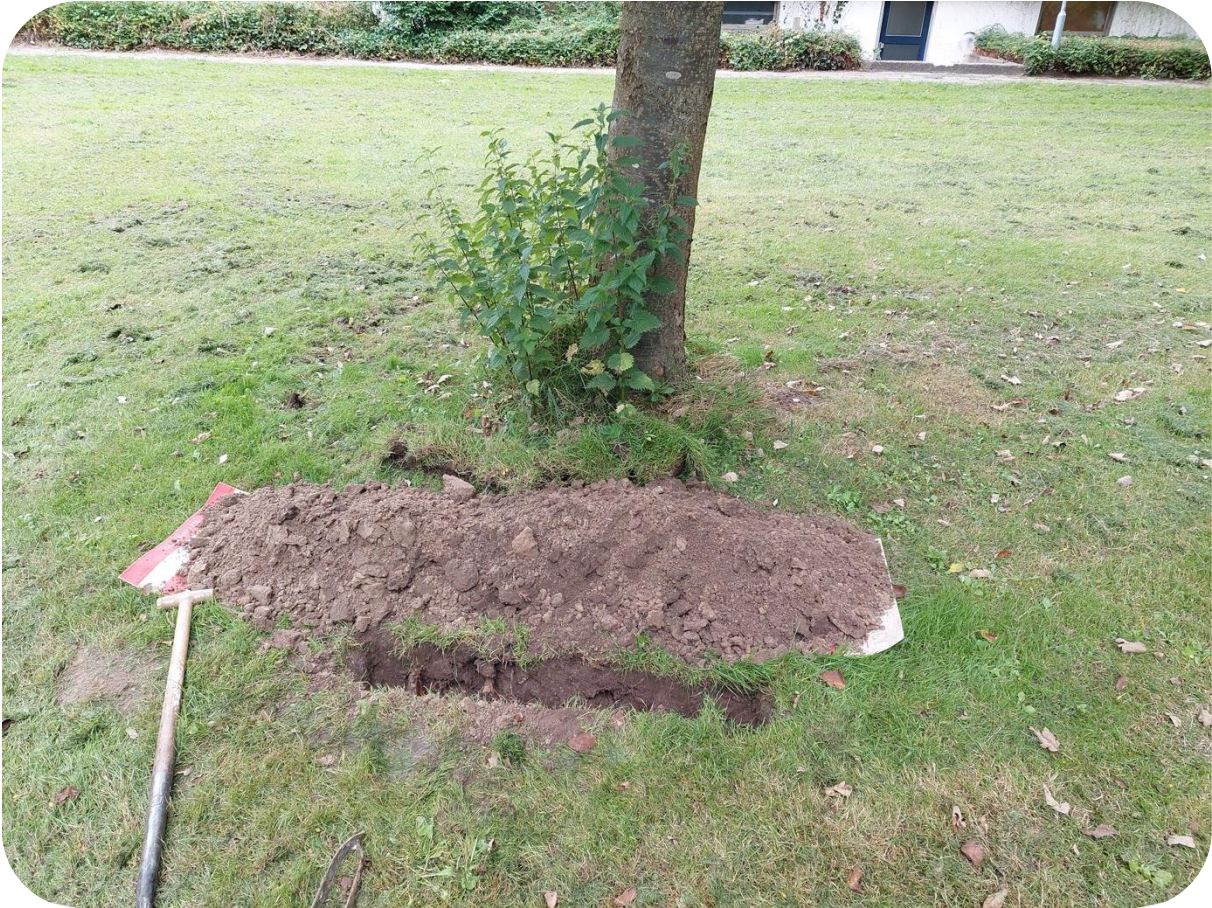
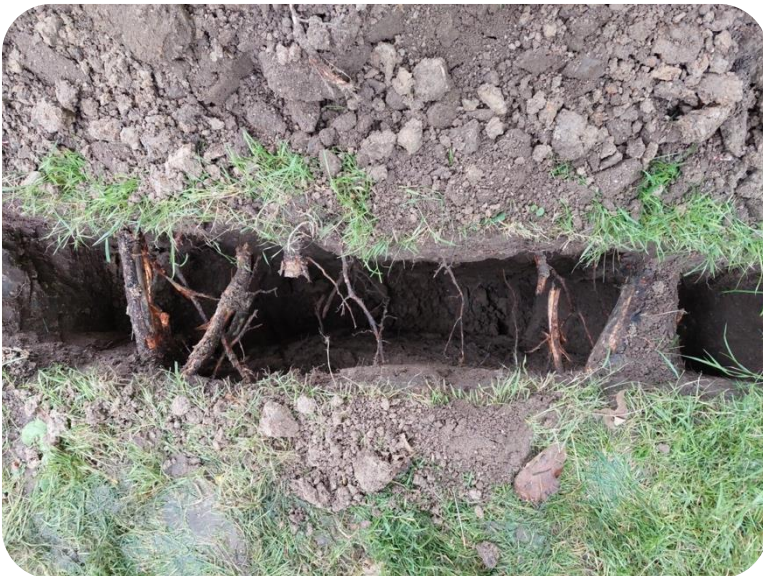
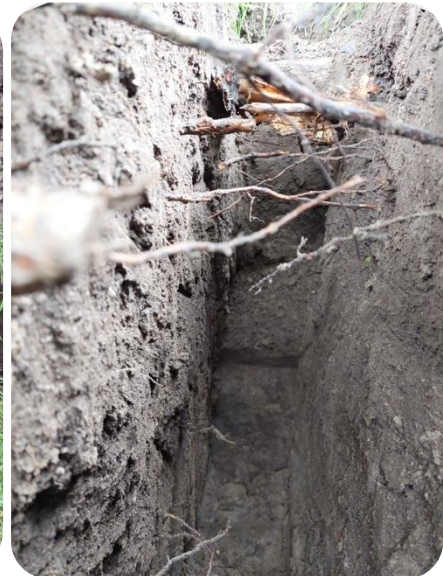
Foto 20: proefsleuf nabij boom nummer 8

2.	8	<0 vegetatielaag 0-40 humushoudend zand 40-90 humushoudend kleilig zand 90-140 middelzware klei >140 zware klei 170 grondwater	Oppervlakkige, extensieve fijne beworteling tot circa 5 cm diameter. De beworteling reikt tot circa 80 cm diepte.
