BRUKON BEHEER B.V.
VASTGOEDONTWIKKELING

Bomen Effect Analyse Woonhof Kromhout Dordrecht

Bomen Effect Analyse Woonhof Kromhout, Dordrecht

OPDRACHTNEMER	<i>idverde</i> Bomendienst Postbus 177 7300 AD Apeldoorn T 055 5 999 444 E bomendienst@idverde.nl
OPGESTELD DOOR VRIJGEGEVEN DOOR	██████████ ██████████ European Tree Technician
OPDRACHTGEVER	Brukon Beheer B.V.
PROJECTNUMMER KENMERK	728220379 BD22207
VERSIE DATUM	3 12 juni 2023

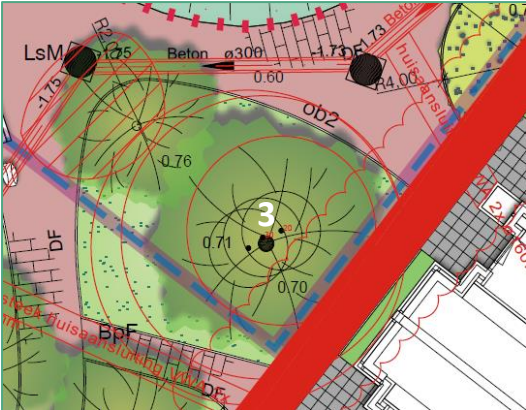
Afbeelding 1.4 Voorgenomen werkzaamheden boom 3

De opdrachtgever wil de HWA 30 Ø centimeter op circa 4 meter van boom 3 aanbrengen. Draaibereik van het materieel kan schade aan de stam en gesteltakken van de boom veroorzaken. Bij de graafwerkzaamheden kan bij onzorgvuldigheid schade aan de wortels ontstaan.

- De bomen staan binnen het draaibereik van graafmachines, hiervoor adviseren wij ter voorkoming van schade om de stam te ommantelen met planken met daartussen een drainbuis.

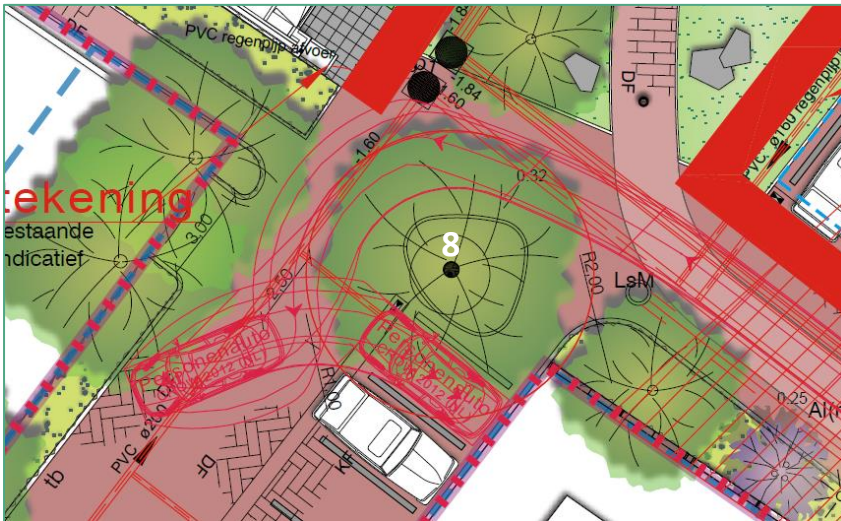
Afbeelding 1.5 Voorgenomen werkzaamheden bij boom 8

In het zuiden van het plangebied worden de parkeervakken vervangen. Boom 8 staat momenteel ook in de verharding, welke reeds opgedrukt wordt, en bij herinrichting zal binnen de kroonprojectie gewerkt moeten worden. De verharding wordt hier overal rond de boom vervangen. Hierbij is de kans op boven- en ondergrondse schade aanzienlijk.

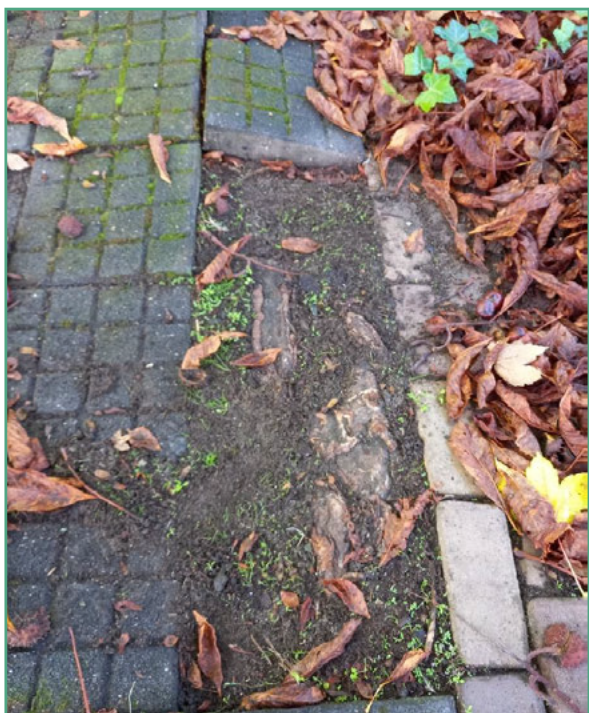
Afbeelding 3.2 Wortelopdruk bij boom 8

Gebrek	Boomnummer
Plakksel	8
Beschadigd bastweefsel stam	1,13, 14
Bestratingopdruk	7, 8

De profielsleuven rond boom 8 hebben uitgewezen dat hier intensieve zware beworteling aanwezig is vlak onder de huidige verharding. Deze zorgen voor wortelopdruk. Het beschadigen van deze wortels heeft zeer negatieve gevolgen voor het duurzaam behouden van de boom.

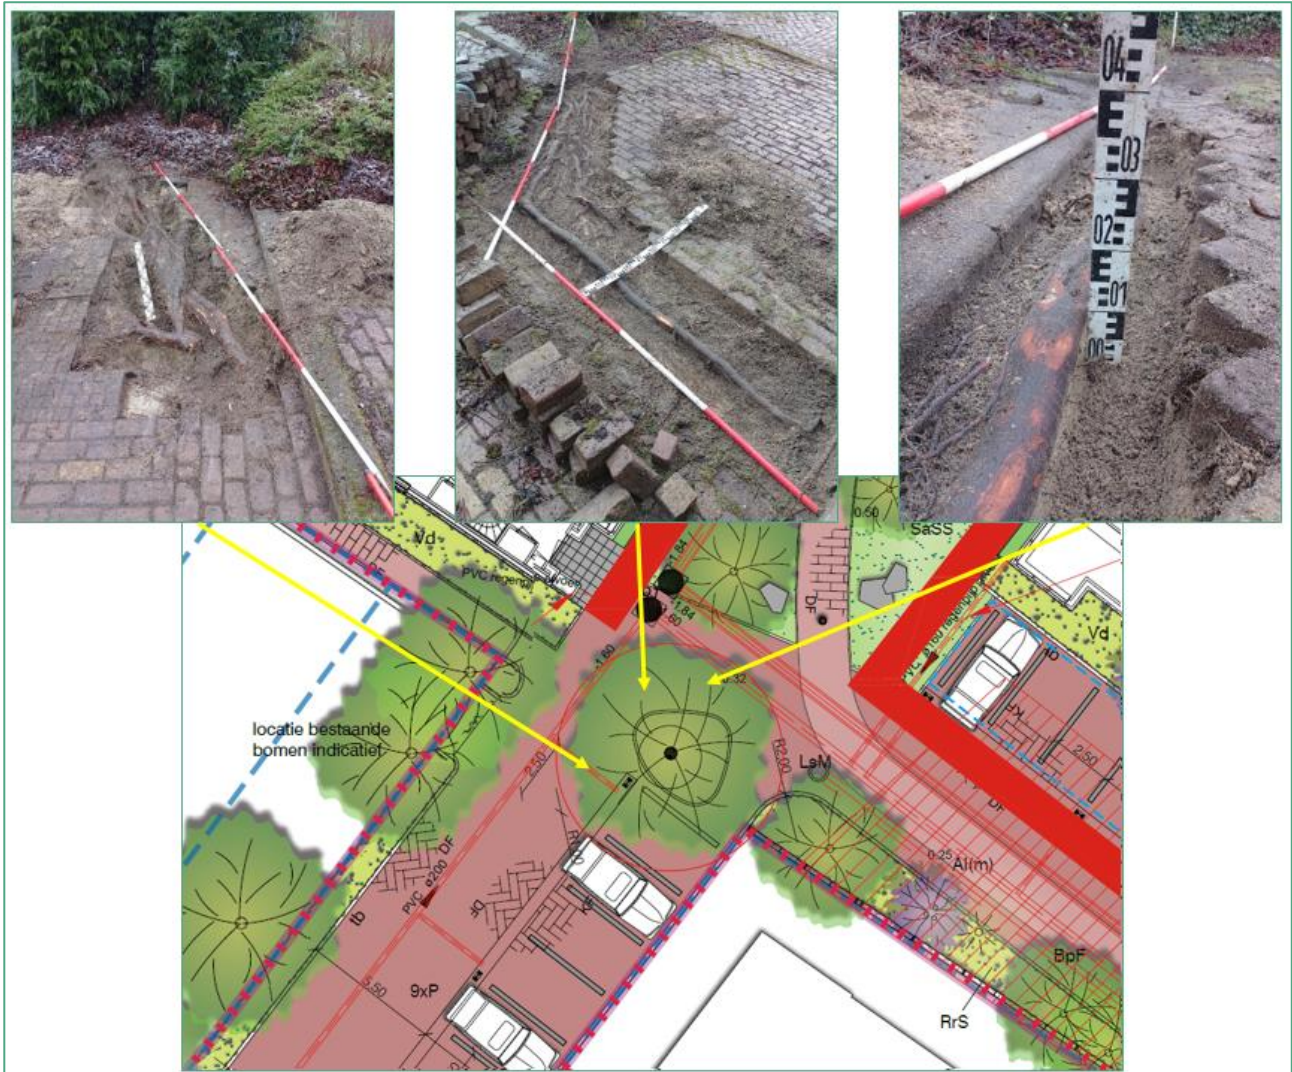
Afbeelding 4.2 Aangetroffen beworteling bij boom 8

Op basis van het ontwerp is 1 boom als niet inpasbaar geclassificeerd. Boom 8 heeft oppervlakkige beworteling en zorgt hierdoor voor veel opdruk in de bestrating. Zoals op **afbeelding 4.2** zichtbaar bevindt zich rond de boom vrijwel direct onder de huidige verharding zeer zware beworteling. Het beschadigen kan leiden tot zware conditieterugval waarvan de boom mogelijk niet meer kan herstellen. Verder kan het beschadigen van deze wortels invalspoorten creëren voor ziekten en schimmels. Het graven van een tracé voor de riolering en het vervangen van de gehele verharding is niet mogelijk zoals beoogd in het huidige ontwerp, in combinatie met duurzaam boombehoud.

Er zijn aansluitend op het huidige ontwerp alternatieve maatregelen onderzocht met oog op duurzaam boombehoud. Zo is de mogelijkheid onderzocht of de boom voldoende kan herstellen van de graafwerkzaamheden (ten behoeve van de riolering) als na de werkzaamheden het groenvak waar de kastanje in staat verbonden wordt met de groenstrook ten zuidoosten van de boom. De boom zou dan een grotere groeiplaats hebben. De zeer oppervlakkige beworteling zou echter op korte termijn voor nieuwe wortelopdruk rond de boom gaan zorgen door natuurlijke diktegroei. Als oplossing hiervoor is gekeken naar het plaatsen van een sandwichconstructie. Dergelijke beluchtingskratten zouden ervoor zorgen dat er ruimte is voor de wortels om te groeien zonder opdruk te veroorzaken en fungeren als drukverdelende laag waardoor minder verdichting van de ondergrond zou ontstaan door het autoverkeer. Het maaiveld rond de boom zou hierdoor circa 25 centimeter hoger komen te liggen dan de omgeving. Dit zou zeer negatieve gevolgen hebben voor de afwatering omdat water dan richting de ingang van de omliggende huizen en tuinen zou gaan stromen.

Hierdoor is het redelijkerwijs niet realistisch de boom duurzaam te behouden en is de boom bij de inpasbaarheid gekenmerkt als: *Nee, op basis van ontwerp.*

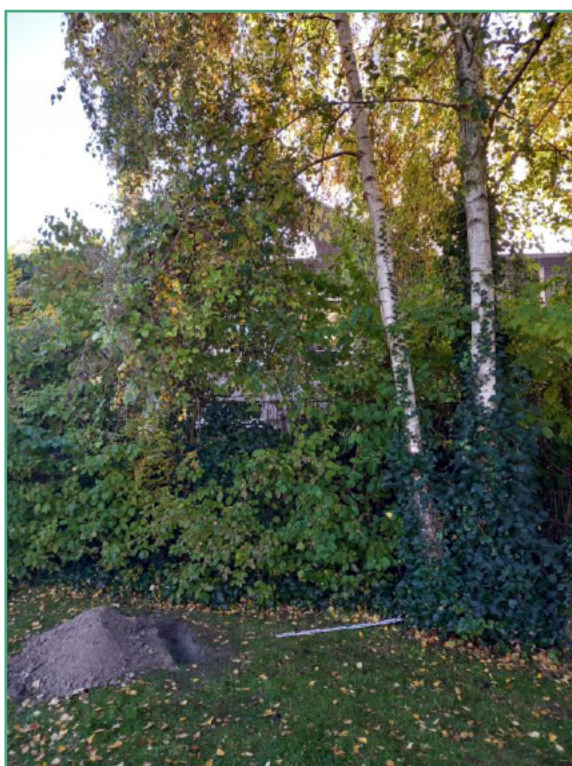
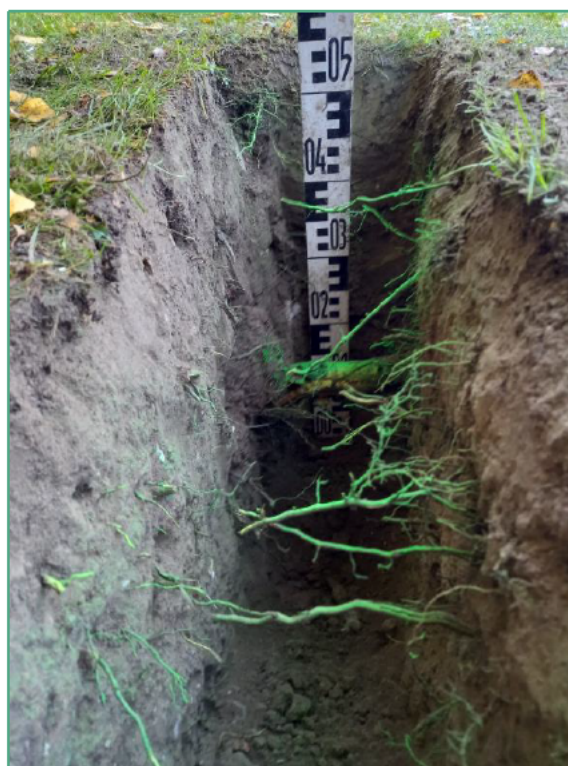
Bodemprofiel 1

Locatie profiel	In verharding – 1,5 meter vanuit de stamvoet van boom 3
Opbouw bodemprofiel	0 - 30 centimeter Ligt humeus donker matig fijn zand ligt vochtig 30 - 60 centimeter Ligt humeus, lichtgrijs matig grof zand, droog
Opmerkingen	-
Beworteling	In de bovenlaag van 30 centimeter zijn meerdere opname- en haarwortels aangetroffen van maximaal 0,5 centimeter \emptyset . Tussen 30 en 60 centimeter is enkele beworteling aangetroffen van circa 5 centimeter \emptyset .
Grondwater	In deze profielsleuf is geen grondwater aangetroffen

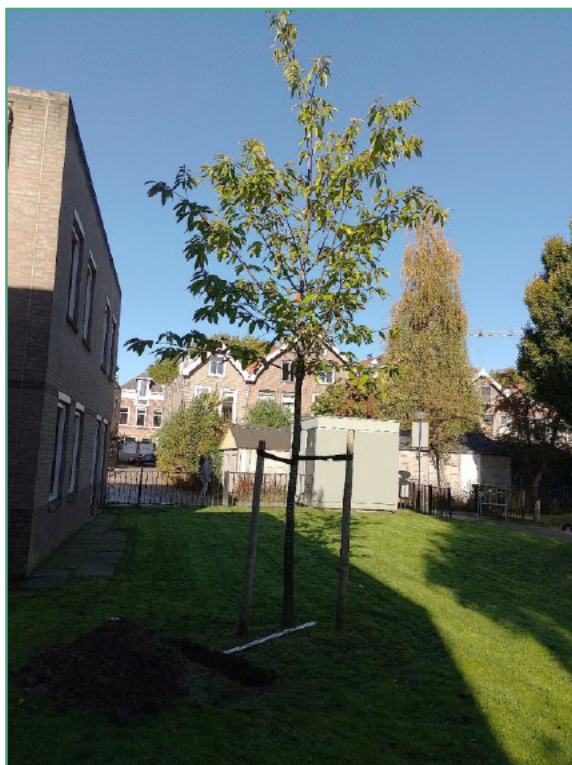
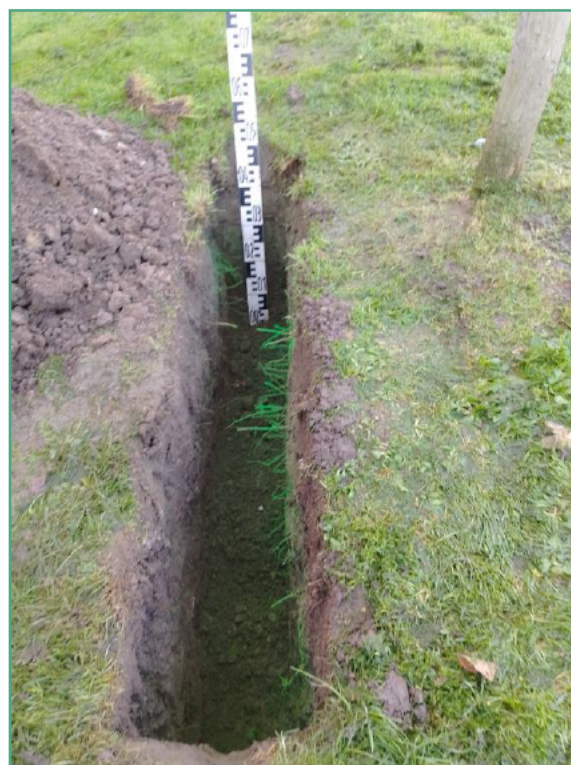
Bodemprofiel 2

Locatie profiel	In verharding – 0,60 meter vanuit de stamvoet van boom 2
Opbouw bodemprofiel	0 - 40 centimeter Matig humeus, donkere zanderige klei, ligt vochtig 40 - 50 centimeter Ligt humeus donkere klei, ligt vochtig
Opmerkingen	Boom is aantal jaar aangeplant en heeft nog geen grote beworteling.
Beworteling	In de bovenlaag van 40 centimeter zijn verschillende wortels aangetroffen van circa 1 centimeter \emptyset .
Grondwater	In deze profielsleuf is geen grondwater aangetroffen

Bij boom nummer 2 gaan er graafwerkzaamheden plaatsvinden ten behoeve van de realisatie van het HWA tracé. Ondergronds onderzoek heeft uitgewezen dat er nauwelijks beworteling buiten de kroonprojectie aanwezig is. Het gaat om een recent aangeplante jonge boom met een kleine kroon. De werkzaamheden hebben hierdoor geen effect op de boom als er volgens de randvoorwaarden boombescherming (zie **paragraaf 4.4**) gewerkt wordt.

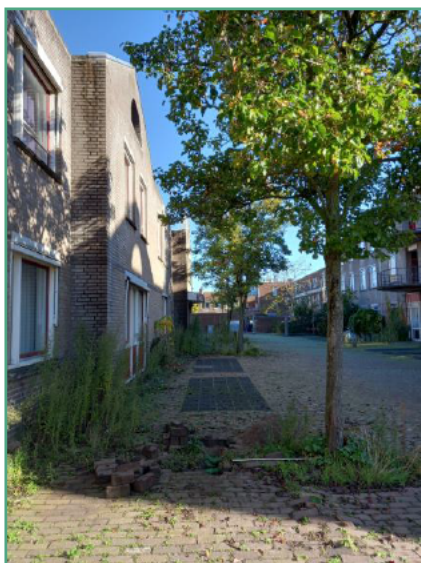
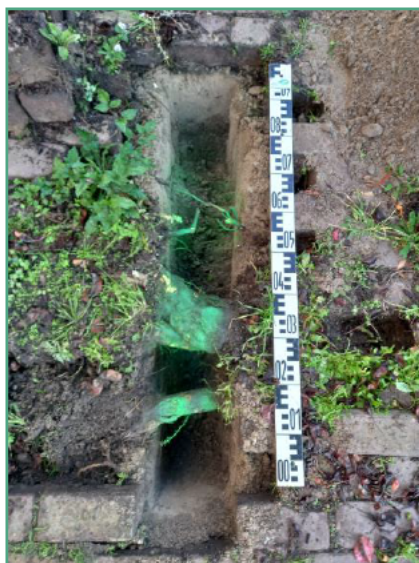
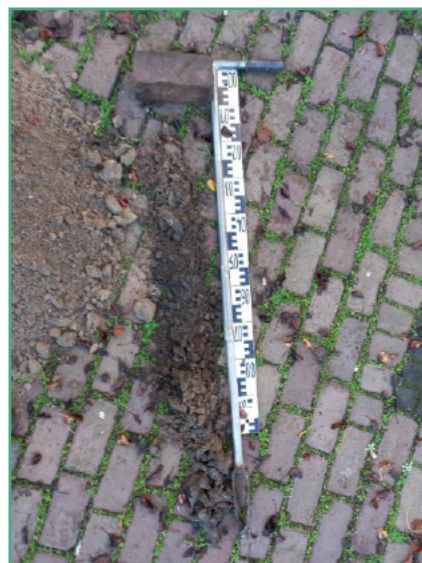
Bodemprofiel 3

Bij profielsleuven 1 en 2 is weinig beworteling aangetroffen. In profielsleuf 3 is in de richting van de huidige bebouwing zware beworteling aangetroffen met een diameter van maximaal 10 centimeter. Door de beperkte groeiruimte en het ontbreken van voedingrijke grond heeft er naar verwachting voor gezocht dat de boom zijn voeding en vocht bij de fundering van de bebouwing is gaan zoeken.

Locatie profiel	In verharding – 1,10 meter vanuit de stamvoet van boom 7
Opbouw bodemprofiel	0 - 8 centimeter Bestrating, grof geel zand, licht vochtig 8 - 35 centimeter Humus arm, grijs zeer grof zand, licht vochtig 35 – 80 centimeter Matig humeus, donker bruin, grof zand, vochtig. 80 – 100 centimeter Matig humeus, donker grijs, grof zand, zeer vochtig. 100 – 120 centimeter Humusrijk, donkere klei, nat
Opmerkingen	In proefsleuf is grondboring gemaakt
Beworteling	Oppervlakkige beworteling van 10 centimeter Ø.
Grondwater	In deze profielsleuf is geen grondwater aangetroffen

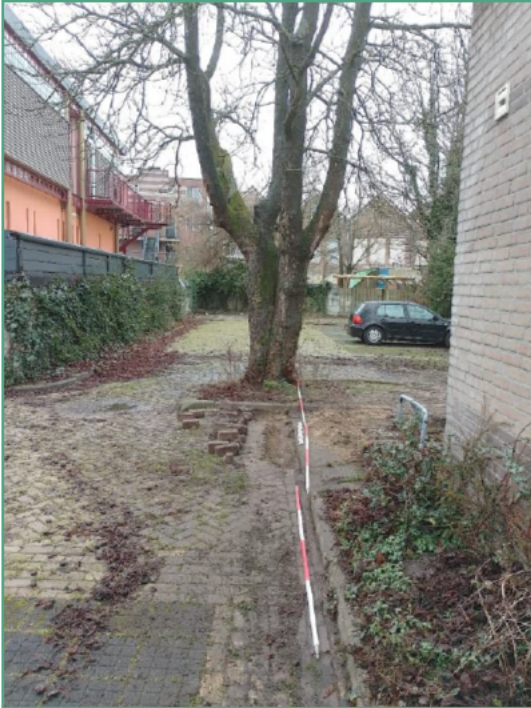
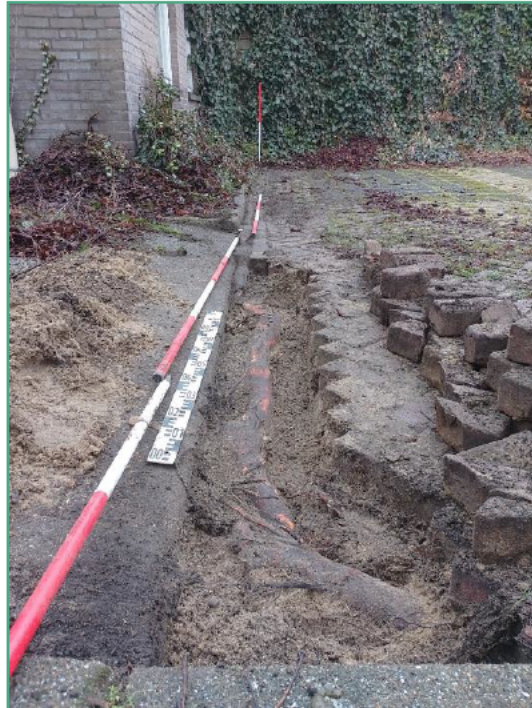
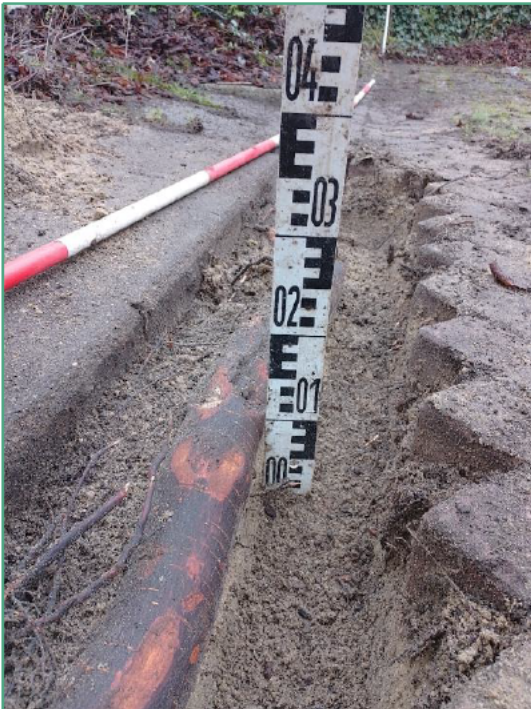
Bodemprofiel 4

Locatie profiel	In verharding – 1,20 meter vanuit de stamvoet van boom 8
Opbouw bodemprofiel	0 - 15 centimeter Humusarm, matig fijn zand, licht grijs, licht vochtig.
Opmerkingen	-
Beworteling	Enkele wortel van 10 centimeter \varnothing . Deze bevindt zich deels aan de oppervlakte en deels direct onder de verharding.
Grondwater	In deze profielsleuf is geen grondwater aangetroffen

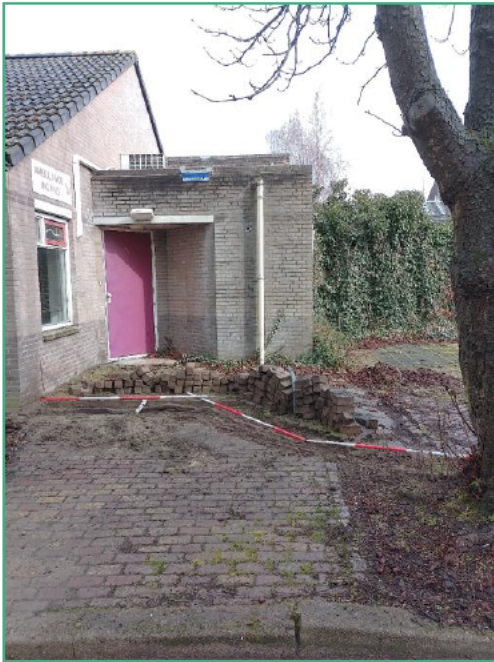
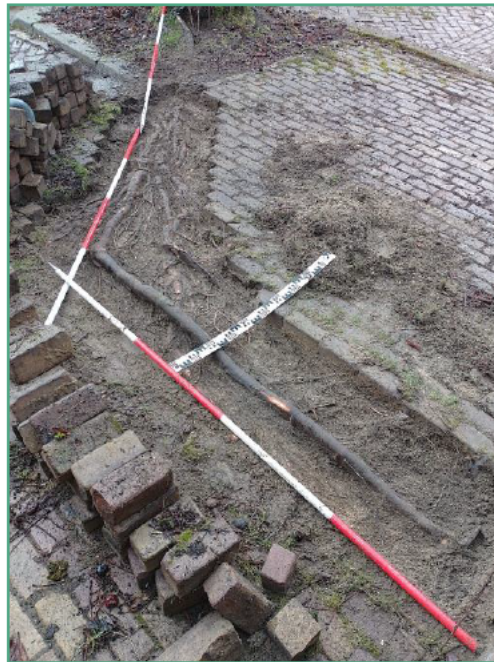
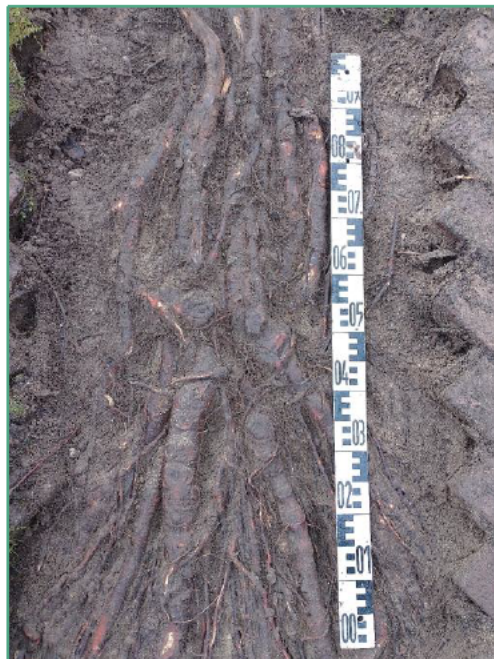
Bodemprofiel 5

Locatie profiel	In verharding – 1,50 meter vanuit de stamvoet van boom 8
Opbouw bodemprofiel	0 - 8 centimeter Bestrating 8 - 15 centimeter Humus arm, matig fijn zand, licht grijs, licht vochtig
Opmerkingen	-
Beworteling	Zeer intensieve beworteling van opnamewortels tot 8 centimeter \emptyset , direct onder de verharding. Vanaf 3 meter uit de stamvoet is deze beworteling vertakt tot matig intensieve beworteling van maximaal 5 centimeter \emptyset .
Grondwater	In deze profielsleuf is geen grondwater aangetroffen

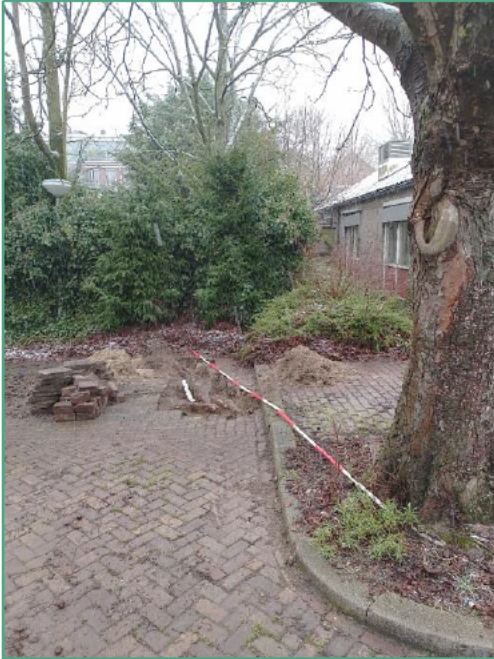
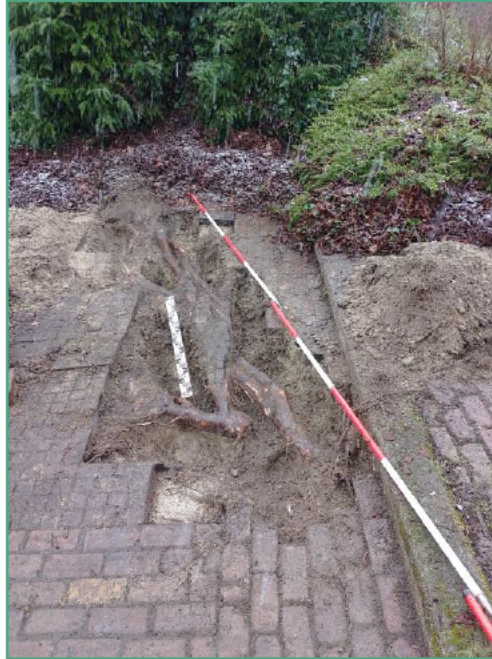
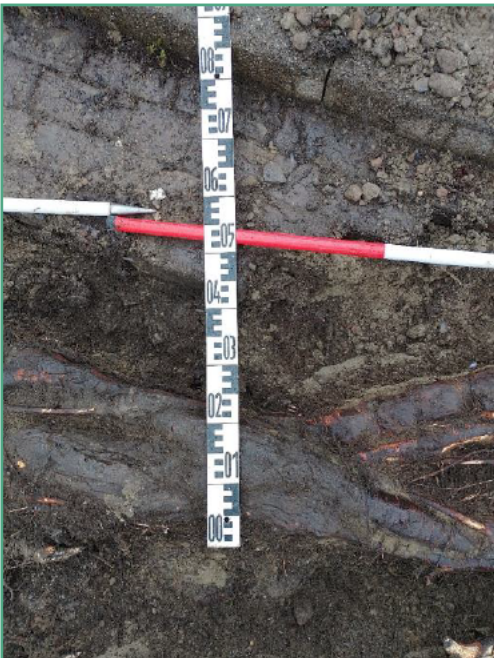
Bodemprofiel 6

Locatie profiel	In verharding – 2,50 meter vanuit de stamvoet van boom 8
Opbouw bodemprofiel	0 - 8 centimeter Bestrating 8 - 25 centimeter Humus arm, matig fijn zand, licht grijs, licht vochtig
Opmerkingen	-
Beworteling	Enkele zware wortels direct onder de verharding van maximaal 9 centimeter Ø.
Grondwater	In deze profielsleuf is geen grondwater aangetroffen

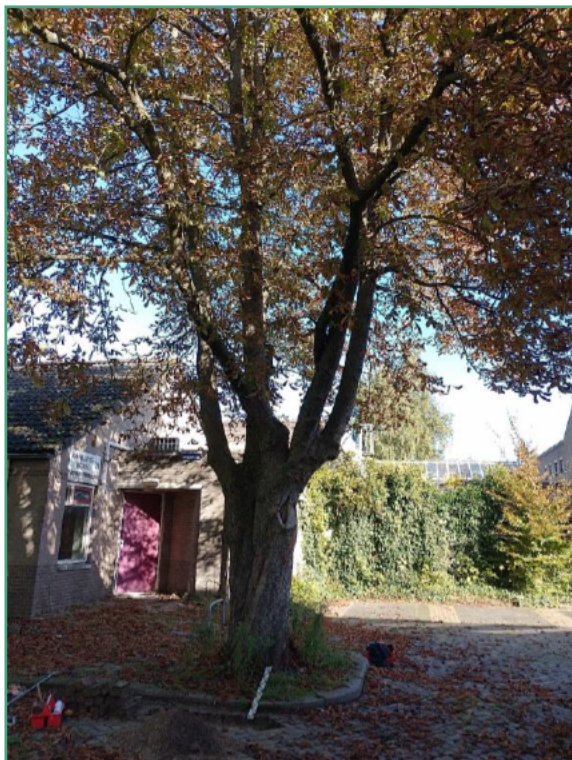
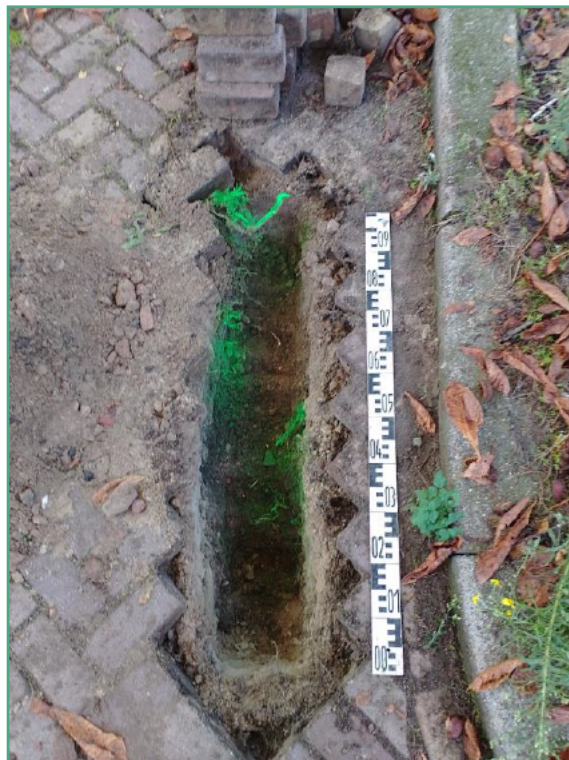
Bodemprofiel 7

Locatie profiel	In verharding – 1 meter vanuit de stamvoet van boom 8
Opbouw bodemprofiel	0 - 10 centimeter Bestrating, grof geel zand, droog 10 - 40 centimeter Humus arm, grijs puinhoudend zand, ligt vochtig
Opmerkingen	Te veel puin om dieper te graven, puin vrijwel direct onder bestrating. Opdruk grotere beworteling duidelijk te zien in rondom boom
Beworteling	Oppervlakkige fijne beworteling van circa 2 cm Ø.
Grondwater	In deze profielsleuf is geen grondwater aangetroffen
