## Boom effect analyse Kompas te Dordrecht

Martijn van der Spoel  
16 september 2021

AC-21-0066

In opdracht van Gemeente Dordrecht is een Bomen Effect Analyse uitgevoerd bij 81 bomen binnen het projectgebied Kompas te Dordrecht.

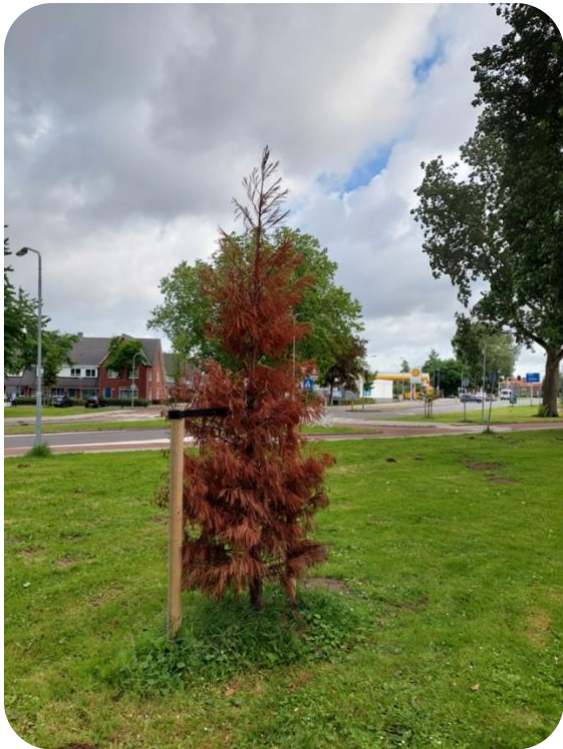
Foto 1: boomnr. 14: dood.

**Boomnummers 14, 17, 18, 20, 25 t/m 27, 34, 49, 50 t/m 52, 57, 62, 67, 68 & 76**  
Deze bomen kunnen behouden blijven wanneer de boven- en ondergrondse benaderbaarheid gerespecteerd kan worden (zie **paragraaf 6.4**). Indien dit niet het geval is, is het advies de bomen te vellen of te verplanten (zie **paragraaf 6.1 en 6.2**)

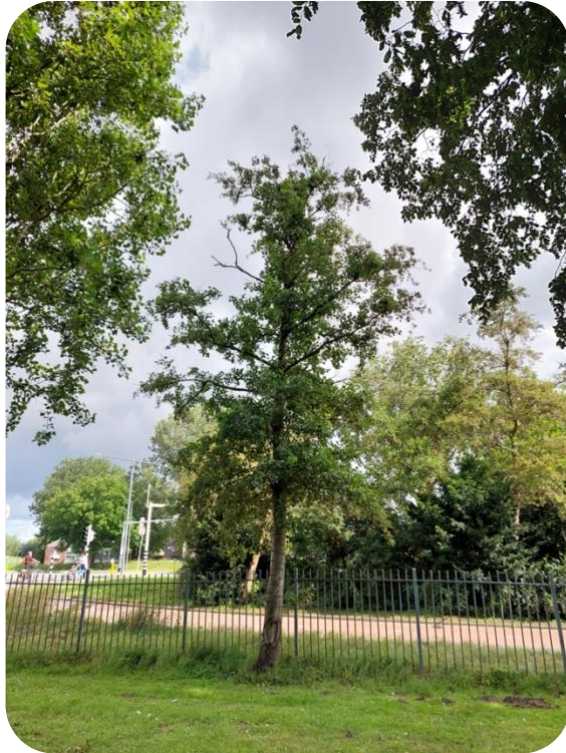
Foto 2: boomnr. 46: matige conditie.

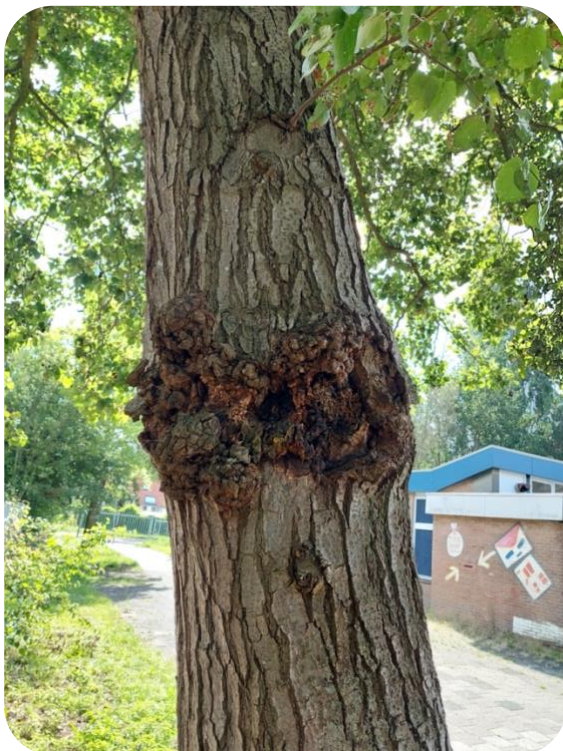
Foto 3: boomnr. 50: bastwoekering

- Boomnummer 50 heeft een ingerotte stamwond op circa 2 m hoogte, hier is nader onderzoek geadviseerd om de breukvastheid te bepalen.
- Bij boomnummers 49 en 50 is wortelopdruk zichtbaar. Bij het werken rondom deze bomen dient rekening gehouden te worden met de oppervlakkige wortels, waar nodig kunnen deze afgezet worden (rekening houdend met de minimale graafafstand conform **paragraaf 6.4**) door een daartoe bevoegd persoon. (zie **paragraaf 6.8**)

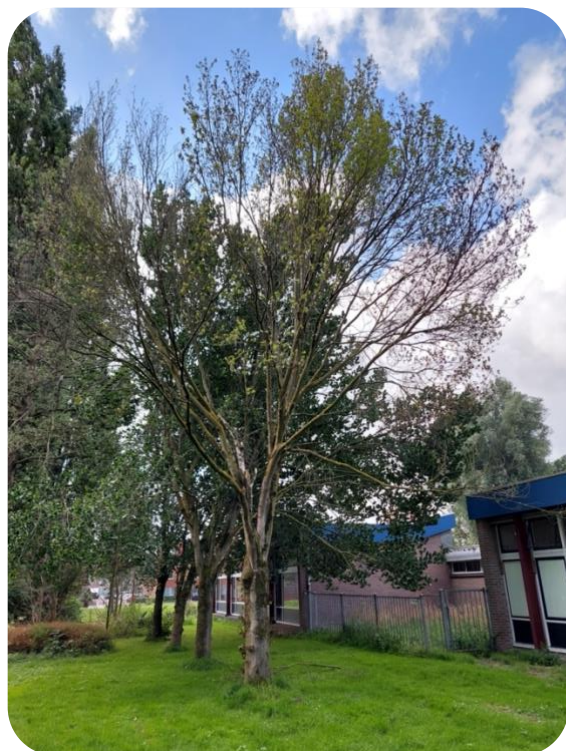
Foto 4: boomnr. 58: slechte conditie.

**Boomnummers 10, 11, 22 t/m 24, 28 t/m 33, 35 t/m 39, 43 t/m 48, 52a, 58 t/m 61, 69, 70 & 72**

Het advies is deze bomen te vellen. De bomen komen in de nieuwe situatie in, of erg dicht op, de toekomstige gebouwen en/of nieuwe verharding (voetpad, parkeervakken, sportveld). Hierbij zal ernstige wortelschade ontstaan waarbij de toekomstverwachting van de boom zeer wordt beperkt, de bomen uitvallen of en/of simpelweg niet op de locatie behouden kunnen blijven.

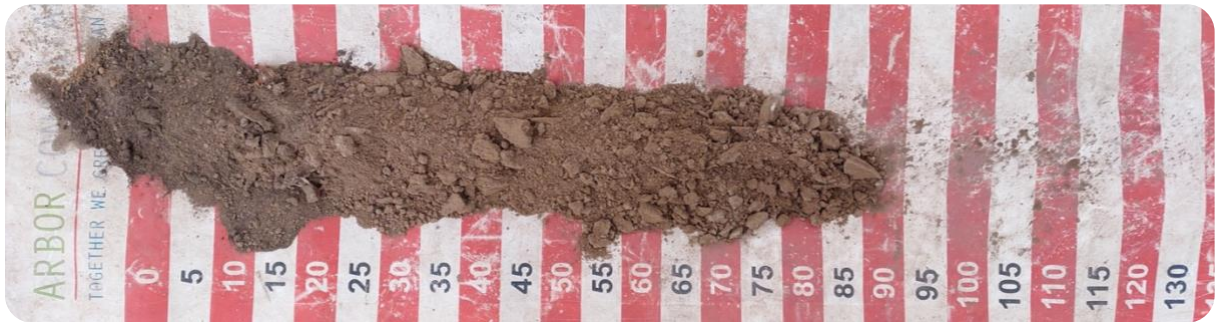
Foto 5: bodemprofiel 1, boomnr. 25

Boring/ Sleuf	Boom -nr.	Beschrijving bodem	Beschrijving beworteling
1	25 zuid west zijde	<0 vegetatielaag 0-20 matig humus- houdend zand 20-95 humusarm zand >95 grijs zand	Matig intensieve, fijne beworteling. Vanaf 40 cm diepte enkele dikkere wortels tot circa 4 cm diameter. De beworteling reikt tot circa 95 cm diepte.
2	28 noord zijde	<0 vegetatielaag 0-20 humushoudend zand 20-120 matig humus- houdend zand >120 grijs zand	Matig intensieve beworteling tot 50 cm diepte met enkele dikkere wortels tot circa 10 cm diameter. Dieper is de beworteling extensief en fijn. De beworteling reikt tot circa 120 cm diepte.
3	33 west zijde	<0 vegetatielaag 0-50 kleiig zand 50-70 klei >70 grijze klei 80 grondwater	Matig intensieve, fijne beworteling met enkele dikkere wortels tot 3 cm diameter. Net boven de natte laag is de beworteling intensief en fijn. De beworteling reikt tot circa 70 cm diepte.
4	45 zuid zijde	<0 vegetatielaag 0-50 matig humus- houdend zand 50-80 kleiig zand 80-100 middelzware klei >100 grijze klei	Matig intensieve, fijne beworteling met vanaf 50 cm diepte enkele dikkere wortels tot circa 8 cm diameter. De beworteling reikt tot circa 80 cm diepte.

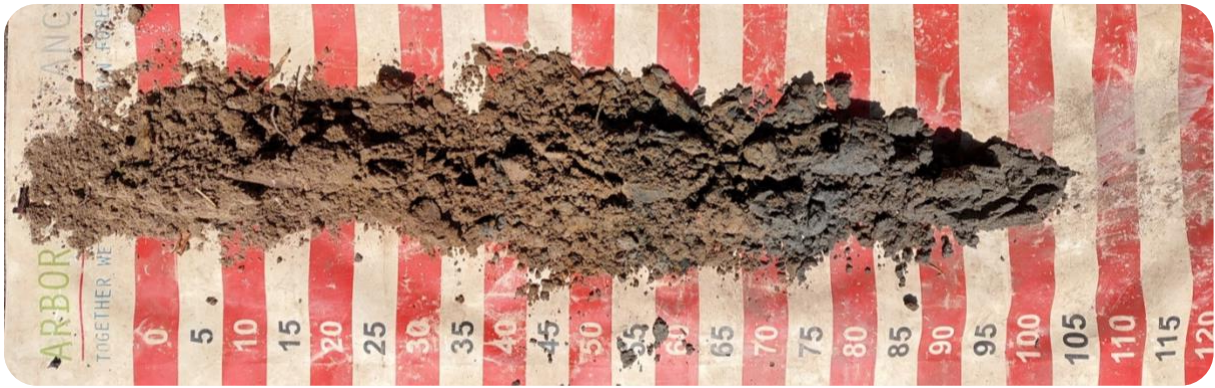
Foto 9: bodemprofiel 5, boomnr. 49

5	49 zuid zijde	<0 tegelverharding 0-40 matig humus- houdend zand 40-70 klei >70 grijze klei 100 grondwater	Matig intensieve, oppervlakkige beworteling met enkele dikkere wortels tot 4 cm diameter. De beworteling reikt tot circa 60 cm diepte.
6	63 west zijde	<0 vegetatielaag 0-50 matig humus- houdend zand 50-80 klei >80 grijze klei	Extensieve, fijne beworteling tot circa 2 cm diameter. In de laag net boven het grondwater (60-90 cm diepte) is de beworteling intensief en fijn.
7	76 noord west zijde	<0 vegetatielaag 0-60 humushoudend zand 60-100 kleiig zand >100 grijze klei	Intensieve, fijne beworteling tot circa 2 cm diameter. De beworteling reikt tot circa 100 cm diepte.
