BVC+ Vlijweide te Dordrecht

Martijn van der Spoel
18 februari 2022

BVC+ Vlijweide
te Dordrecht

AC-21-0179

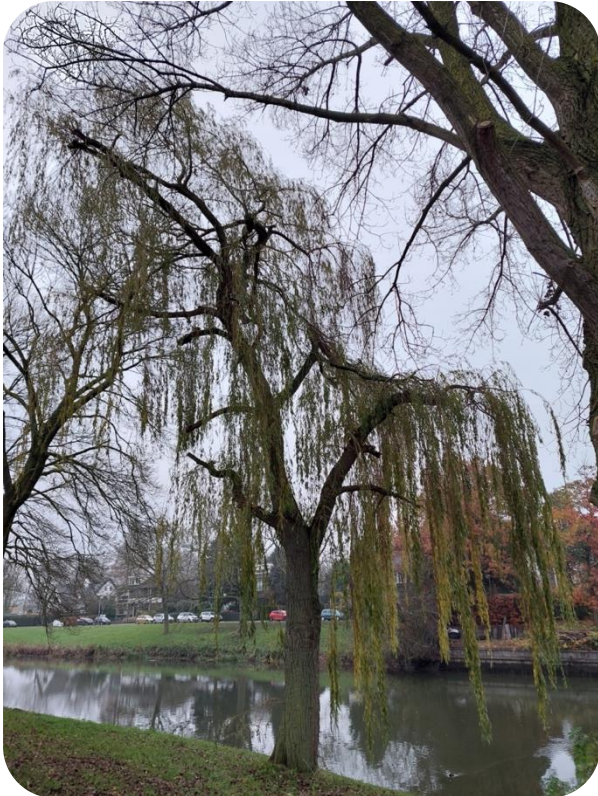
Foto 1: boomnr. 18729 gekandelaberd.

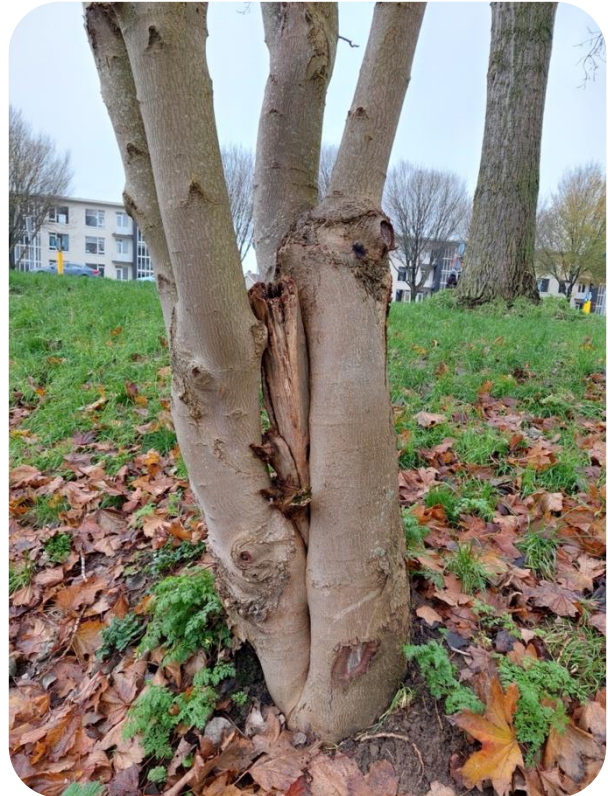
Foto 2: boomnr. 42248 dood stamdeel.

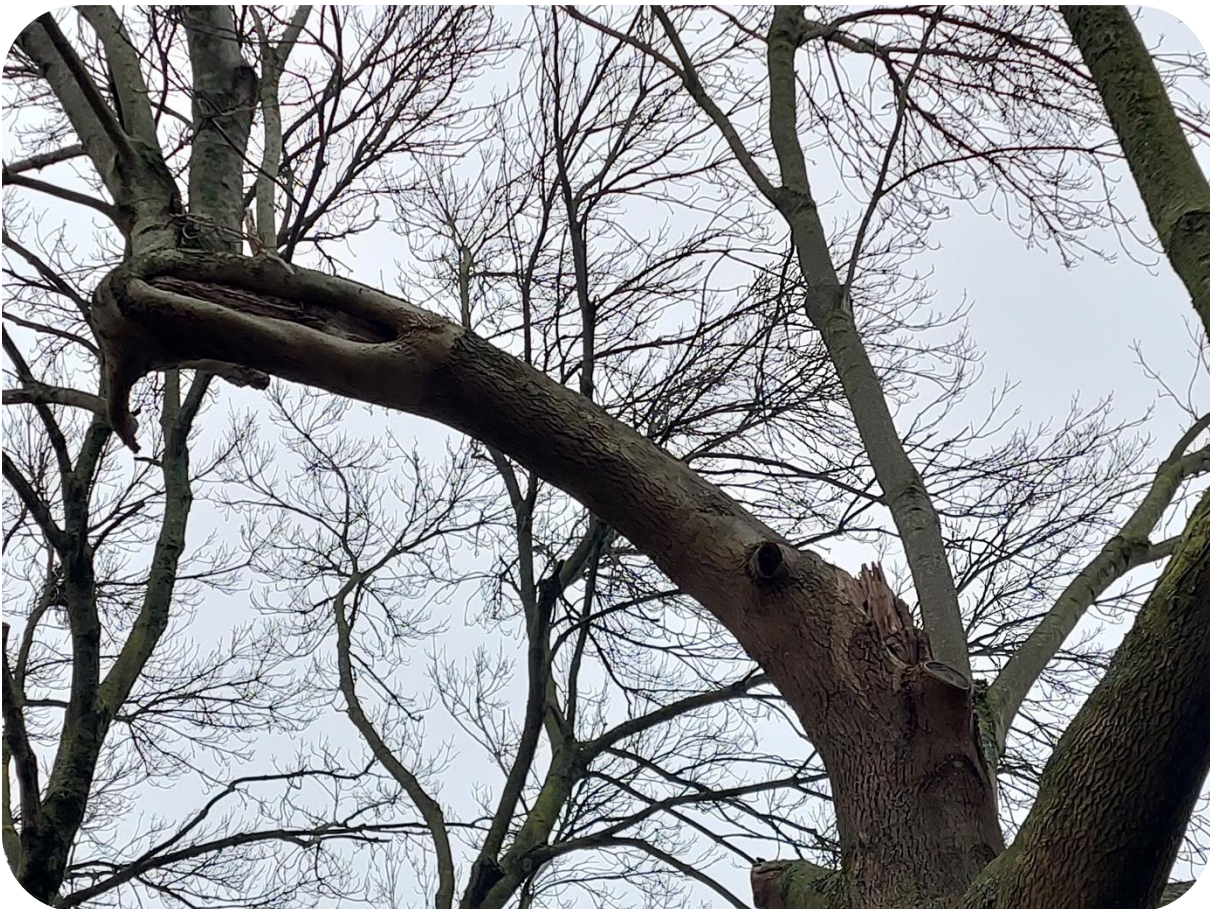
Foto 3: boomnr. 18731 wonden van uitgescheurde takken.

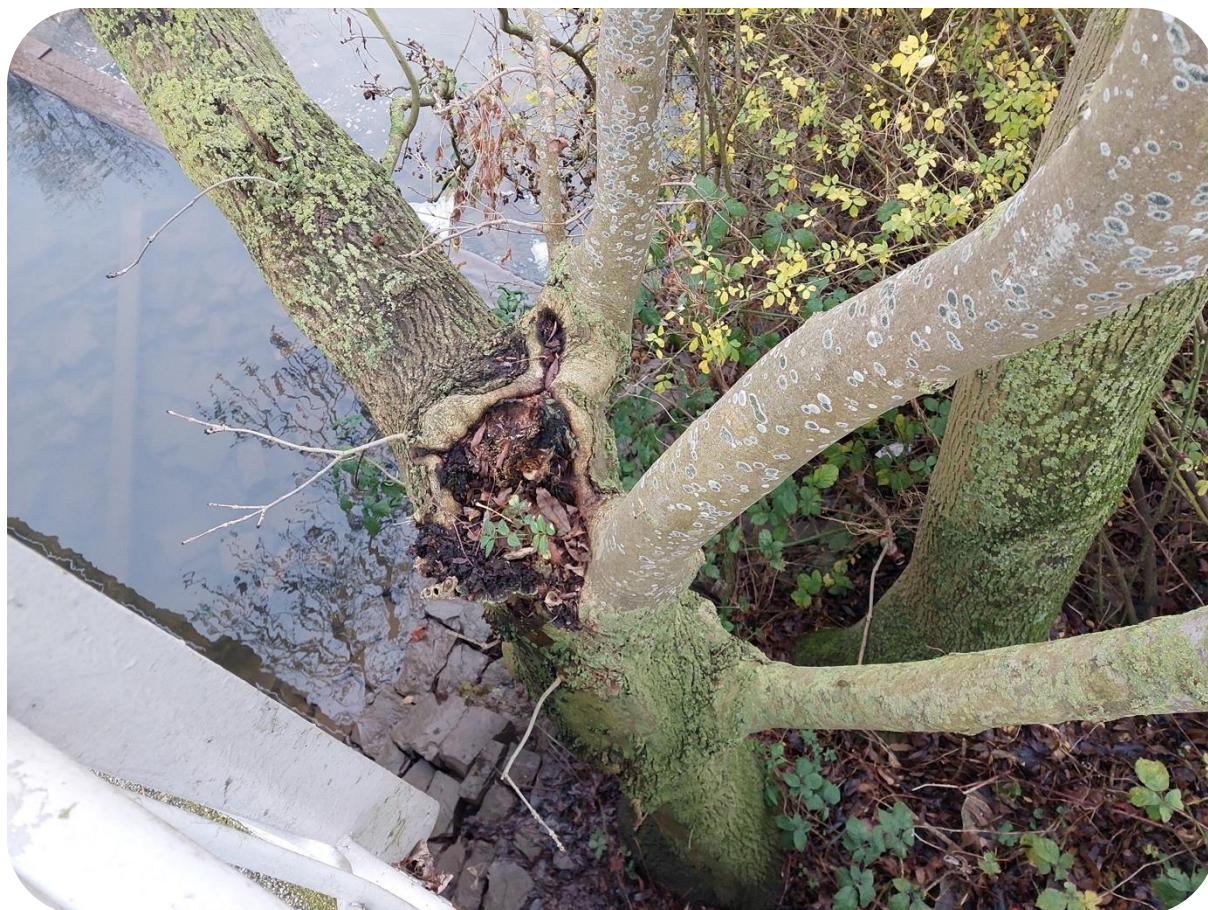
Foto 4: boomnr. 18536 wond door uitgebroken kroondeel.

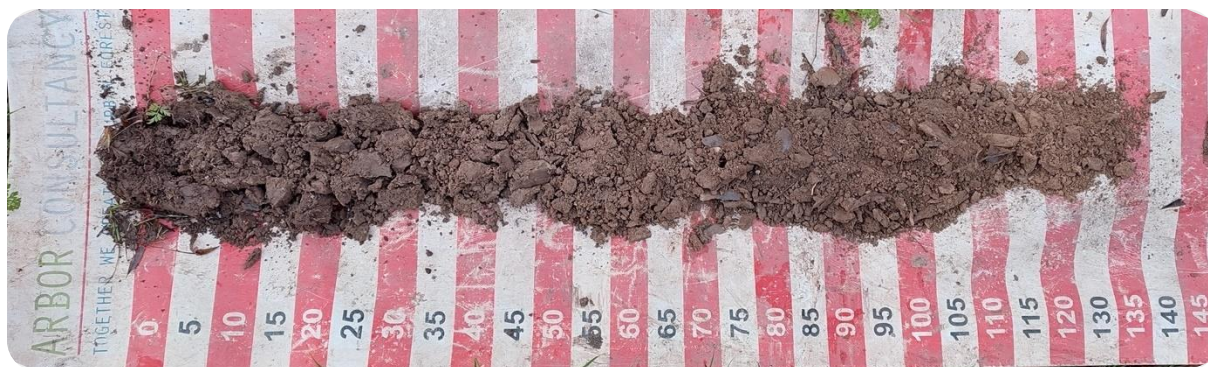
Boring	Beschrijving bodem
1 Noordzijde	>0 graszoden 0-130 zanderige klei
2 Oostzijde	>0 graszoden 0-50 zanderige klei 50-100 middelzware klei ~110 grondwater

Foto 5: boring noordzijde

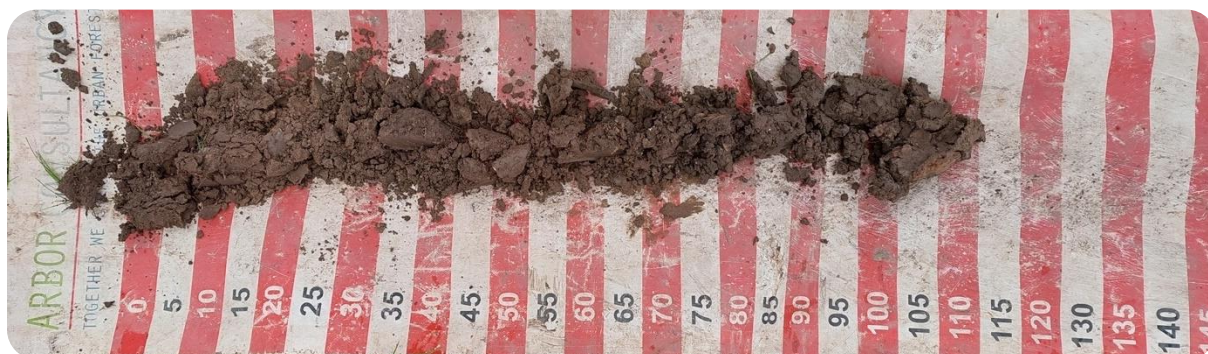
Foto 6: boring oostzijde
