# Briefrapportage

**Saricon B.V.**

Betreft: **Briefrapportage 21S102-BR-01: Risicoanalyse Admiraalsplein Dordrecht**

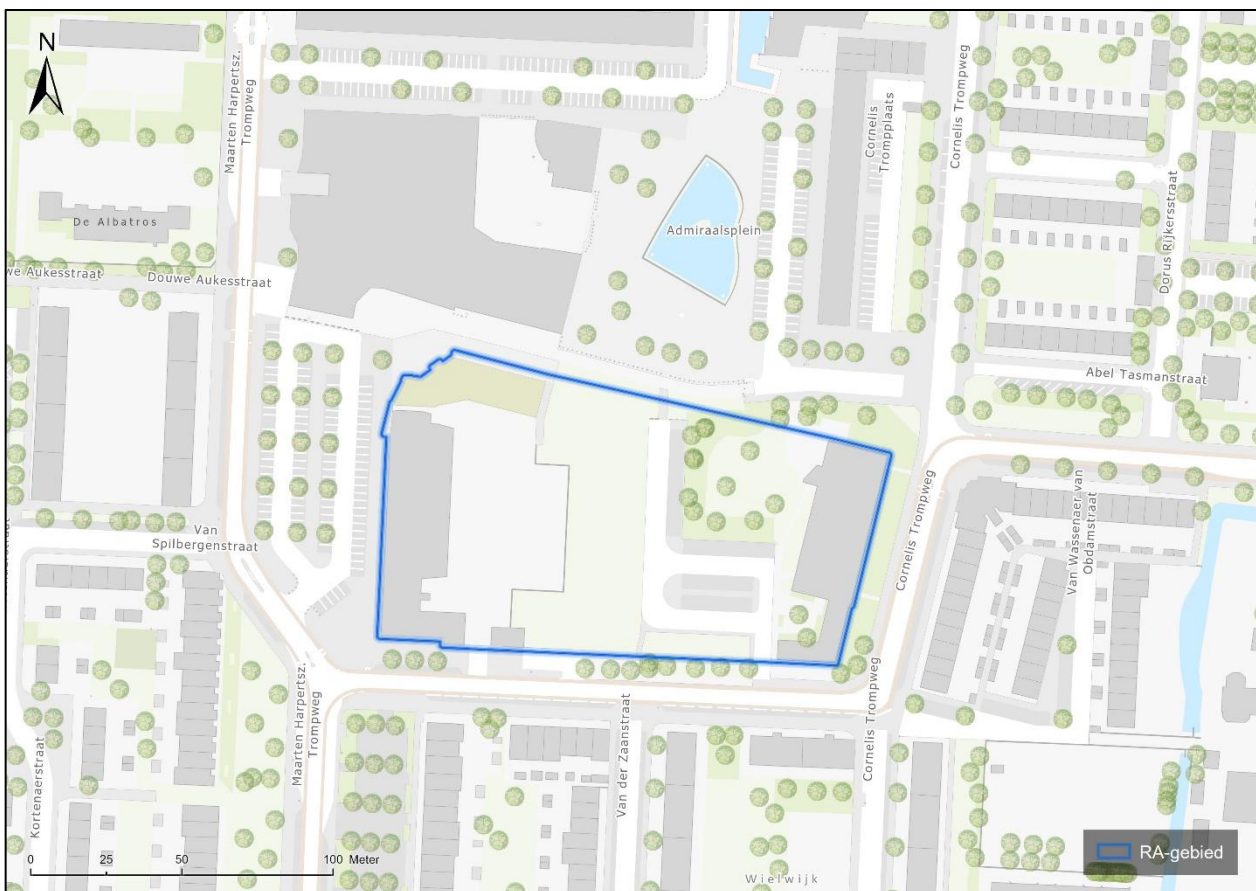
**Figuur 1.** Weergave van het RA-gebied

Het RA-gebied is weergegeven in figuur 1. Binnen dit gebied zal gebiedsontwikkeling plaatsvinden in de vorm van woningbouw. Bij de voorbereidende werkzaamheden zal daarbij zowel op de nieuwbouwlocatie als in het openbaar gebied bodemroering plaatsvinden tot 1 meter onder het (huidig) maaiveld. Daarnaast zullen op de nieuwbouwlocatie heiwerkzaamheden worden verricht.<sup>1</sup> In figuur 2 is links een van de mogelijke ontwerpmodellen weergegeven. De rechterfiguur geeft indicatief de aansluiting met bestaande bebouwing aan.

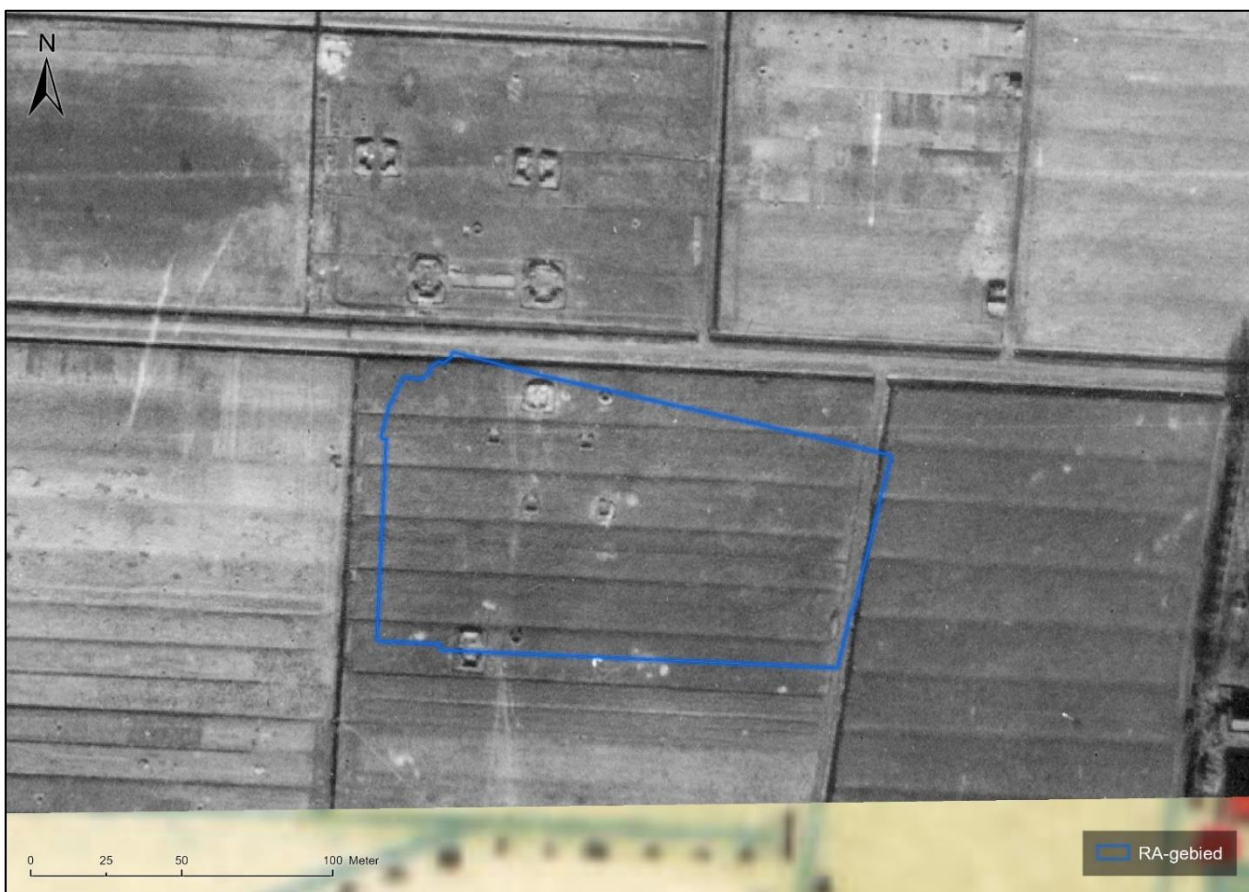
**Figuur 4.** Luchtfoto van 21 februari 1945, waarop zichtbaar is dat de stellingen aan de Krabbeweg op dat moment niet bezet zijn. (Bron: luchtfoto Lufo 0278-03-4121).

In verzetsinlichtingen na 1944 met betrekking tot Dordrecht worden deze stellingen echter niet meer genoemd.<sup>4</sup> Ook op een geallieerde Defence Overprint (inlichtingenkaart met Duitse militaire objecten) staat aan de Krabbeweg weliswaar een luchtafweerstelling ingetekend, maar met het bijschrift 'Unoccupied' (onbezet)<sup>5</sup>. Bovendien is bij luchtfoto-interpretatie op luchtfoto's van 24 december 1944 (foto 4/1477-4129) en 21 februari 1945 (foto 0278-03-4121) zichtbaar dat de stellingen leeg zijn (zie figuur 4). Vermoedelijk was de stelling op dat moment reeds verlaten. Daarom kan naar mening van [REDACTED] worden aangenomen dat de stelling slechts kort in bedrijf is geweest, globaal tussen juni 1944 en december 1944.

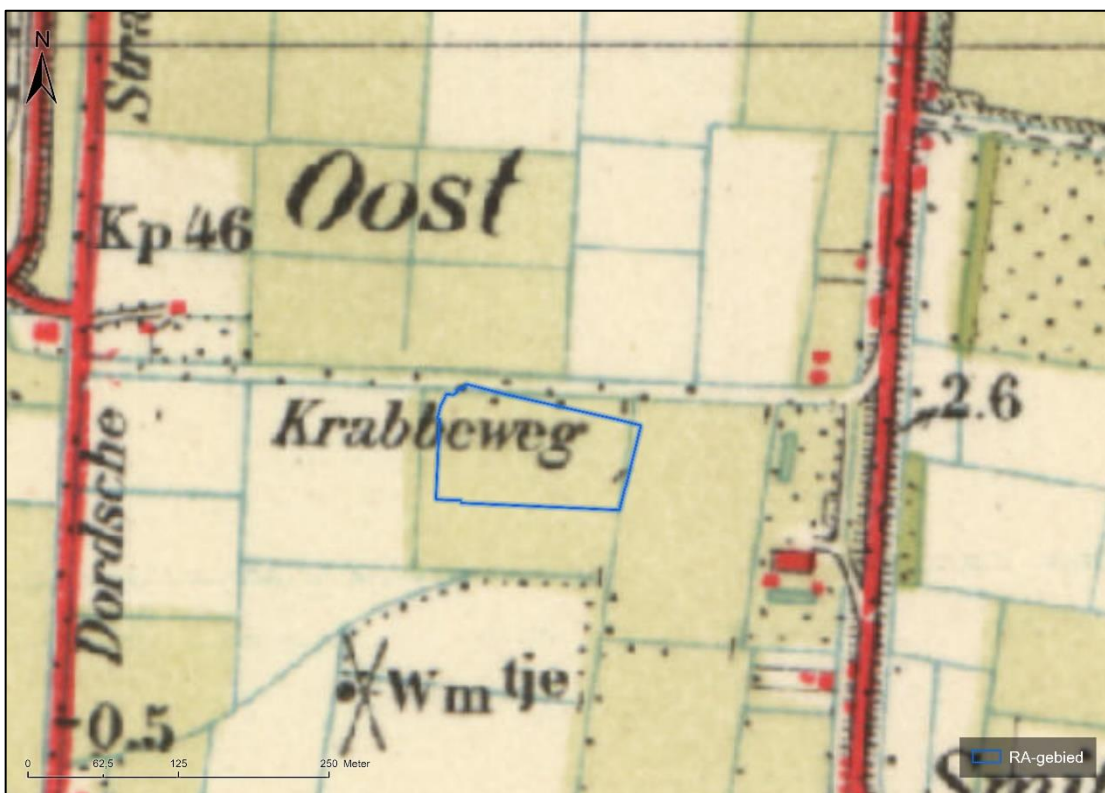
**Figuur 5.** Het RA-gebied op een stafkaart uit 1945 (Bron: Historische Topografische Data 1945 via Esri).

Figuur 5 laat de omgeving van het RA-gebied zien aan het einde van de Tweede Wereldoorlog. Het RA-gebied is dan volledig onbebouwd. De eerste gebiedsontwikkeling ten noorden van het onderzoeksgebied is zichtbaar op een stafkaart uit 1960 (figuur 6). Tien jaar later, in 1970, is zichtbaar dat de wijk Wielwijk is ontwikkeld, waarbij het RA-gebied geheel is bebouwd (zie figuur 7). Op locatie van de stellingen is een flatgebouw aangelegd. In 1985 is

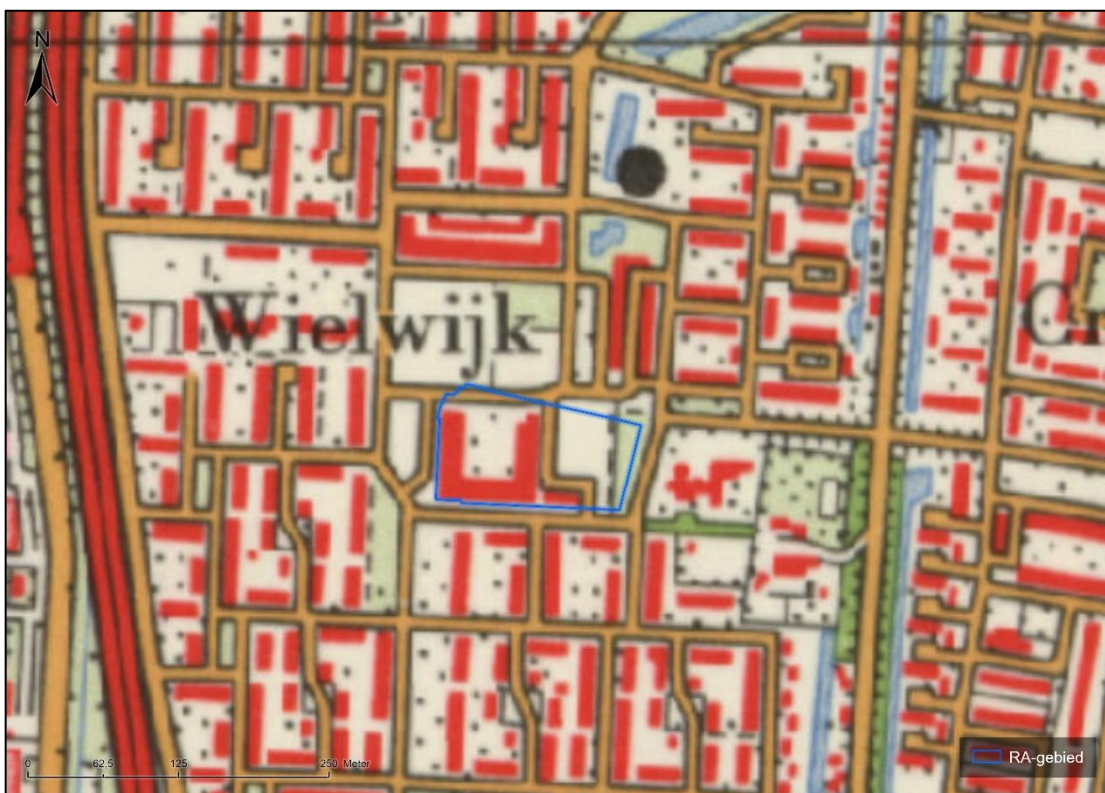
**Figuur 7.** Het RA-gebied op een stafkaart uit 1970 (Bron: Historische Topografische Data 1970 via Esri).

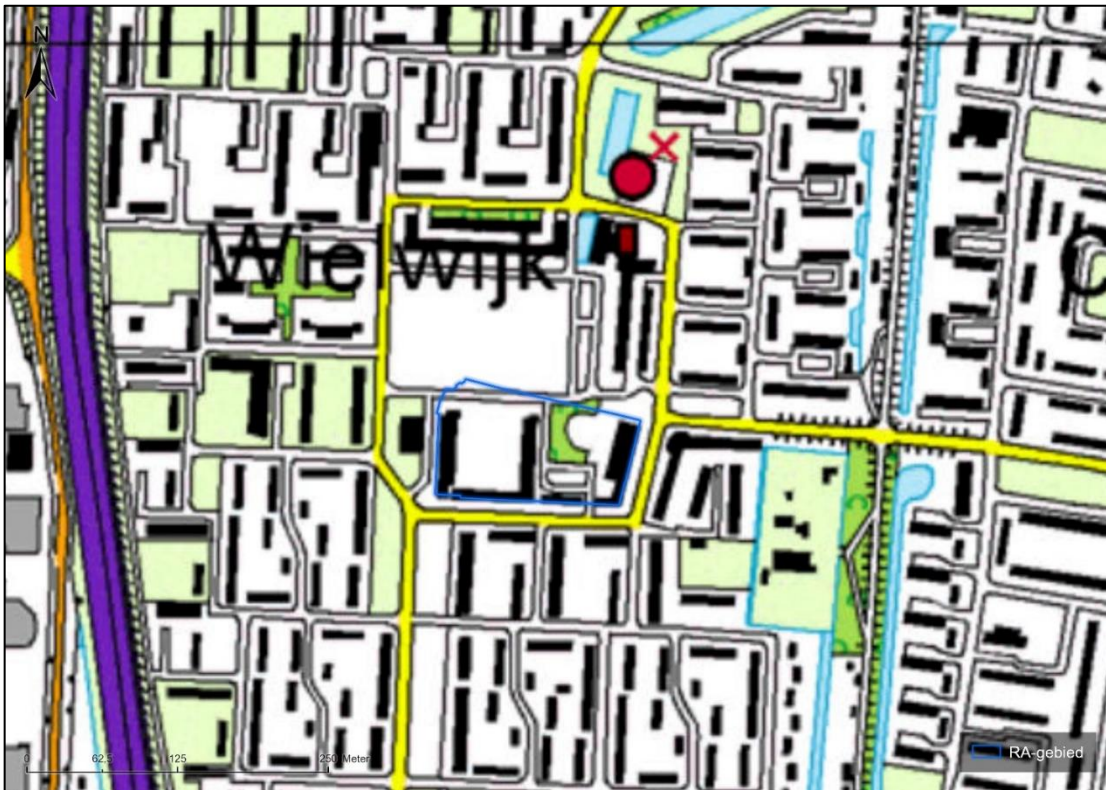
**Figuur 9.** Het RA-gebied een stafkaart uit 2005 (Bron: Historische Topografische Data 2005 via Esri).

In 1985 (zie figuur 8) is op de kaarten zichtbaar dat de vorm van het flatgebouw enigszins is gewijzigd. Vermoedelijk hebben enige aanpassingen aan het gebouw plaatsgevonden. In het oosten van het onderzoeksgebied is eveneens een gebouw verrezen. Op de stafkaart van 2005 (figuur 9) is te zien dat er weer enige wijzigingen ten opzichte van de situatie van 1985 hebben plaatsgevonden. Delen van de bebouwing zijn gesloopt. In figuur 10 is de situatie vanaf ca. 2010 weergegeven. Alleen het meest oostelijk gelegen gebouw is gehandhaafd, verder zijn alle bestaande gebouwen gesloopt. In het westen van het RA-gebied is nieuwbouw verrezen. De hier weergegeven situatie komt overeen met de huidige situatie.

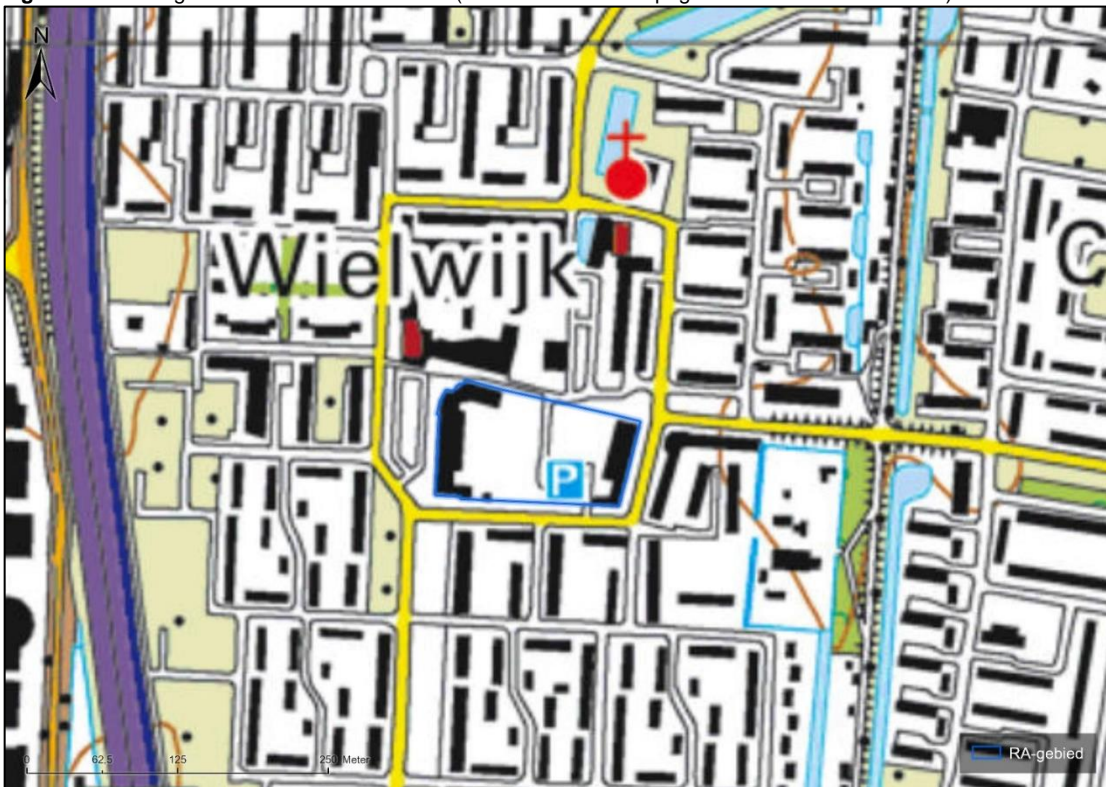
**Figuur 10.** Het RA-gebied een stafkaart uit 2010 (Bron: Historische Topografische Data 2010 via Esri).

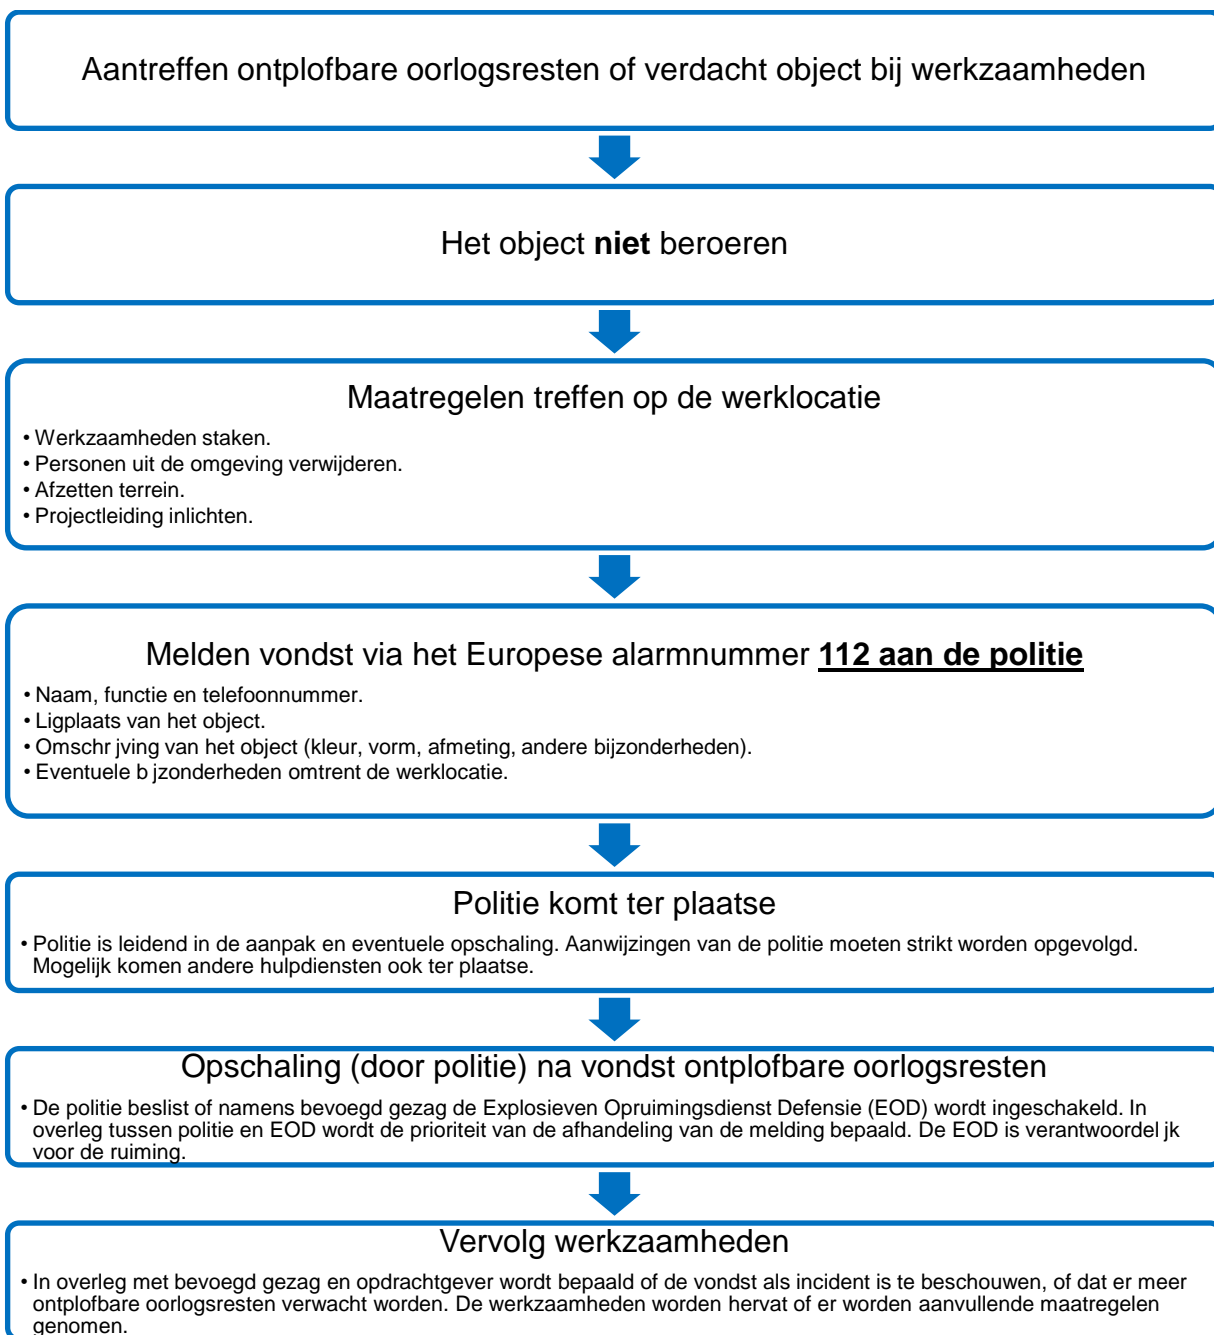
De kans bestaat daarom dat er bij (graaf)werkzaamheden spontaan ontplofbare oorlogsresten worden aangetroffen. In dat geval dienen de hieronder weergegeven stappen te worden gevolgd.

De hulpverleningsdiensten onder leiding van het bevoegd gezag openbare orde en veiligheid zijn verantwoordelijk voor de maatregelen en afhandeling na het spontaan aantreffen van ontplofbare oorlogsresten.
