## Schouwformulier Wolwevershaven

Naam schip: Hillegonda

Datum schouw: Donderdag 23 september 2021

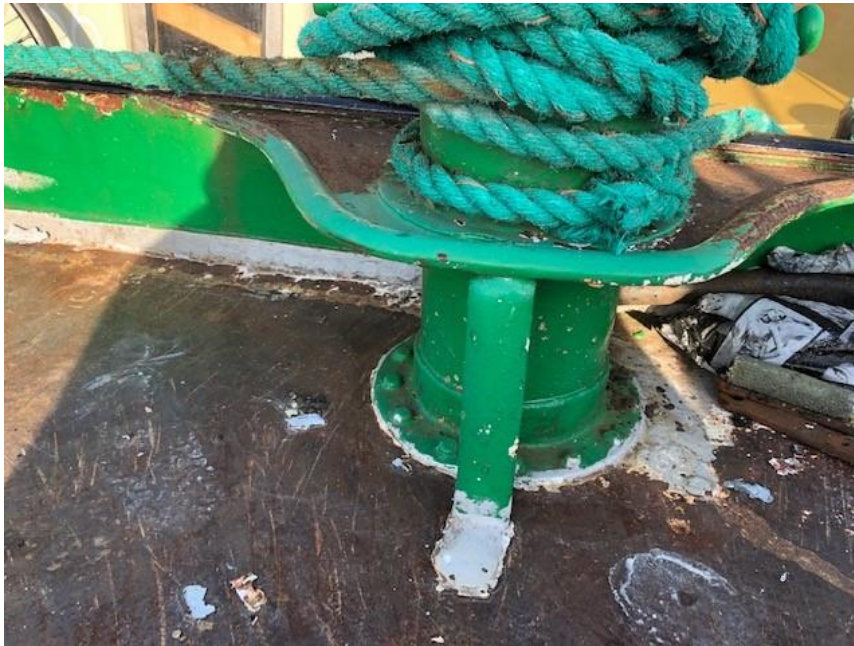
Hillegonda heeft aantal historische kenmerken, zoals de bolders en boeg.  
Hillegonda heeft groot achterdek met paviljoen.  
Voordek wordt vernieuwd.

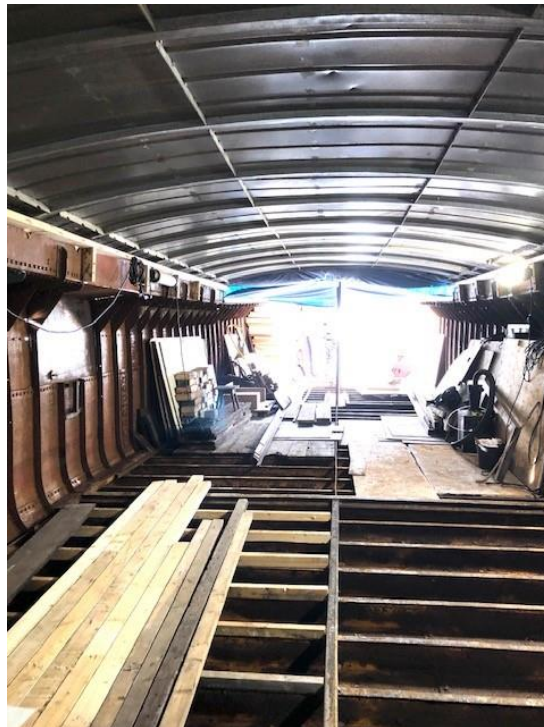
De Hillegonda werd vroeger als woonboot gebruikt. Aanvrager heeft in enkele maanden het interieur gesloopt en afgevoerd. Hierdoor komt het vrachtruim met de zijbeplating weer goed in beeld (zie foto onder).

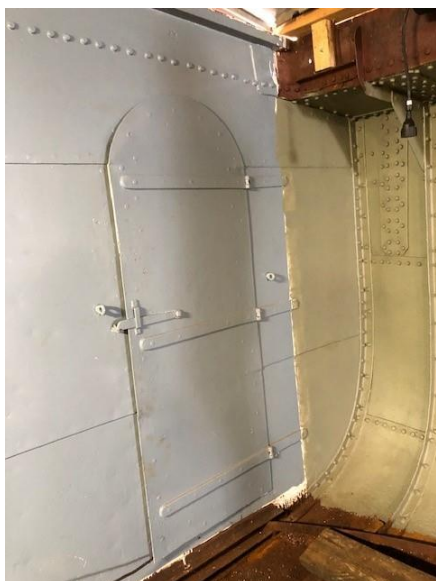
Door de sloop komt ook het zogenaamde dievendeur goed tevoorschijn (zie foto onder)
