Datum 6 januari 2022
Ons kenmerk 2022-0002331
Betreft Aanvraag ligplaatsvergunning Hillegonda
Bijlage Schouwrapport

Schouwformulier Wolwevershaven

Naam schip: Hillegonda

| Type schip | : Kraakschip |

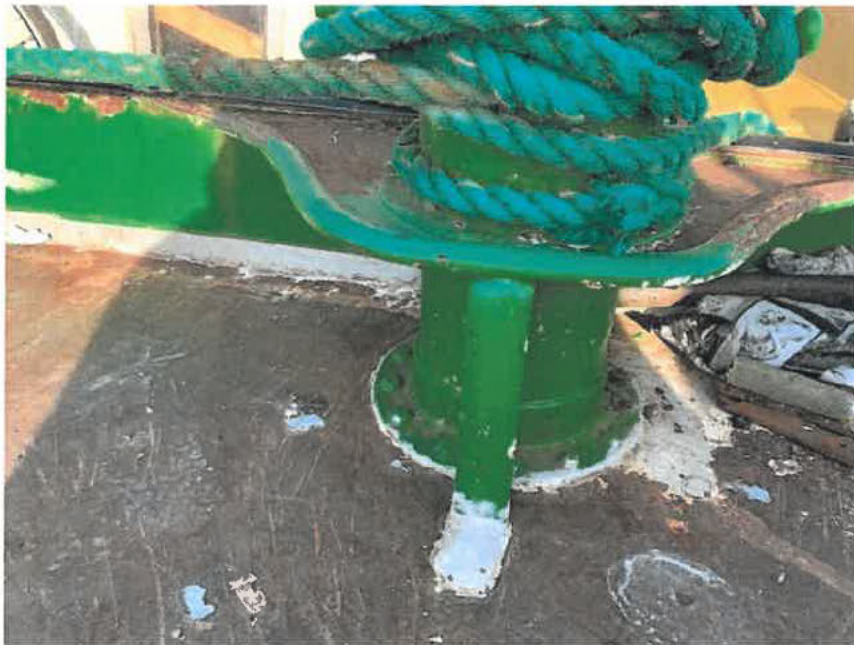
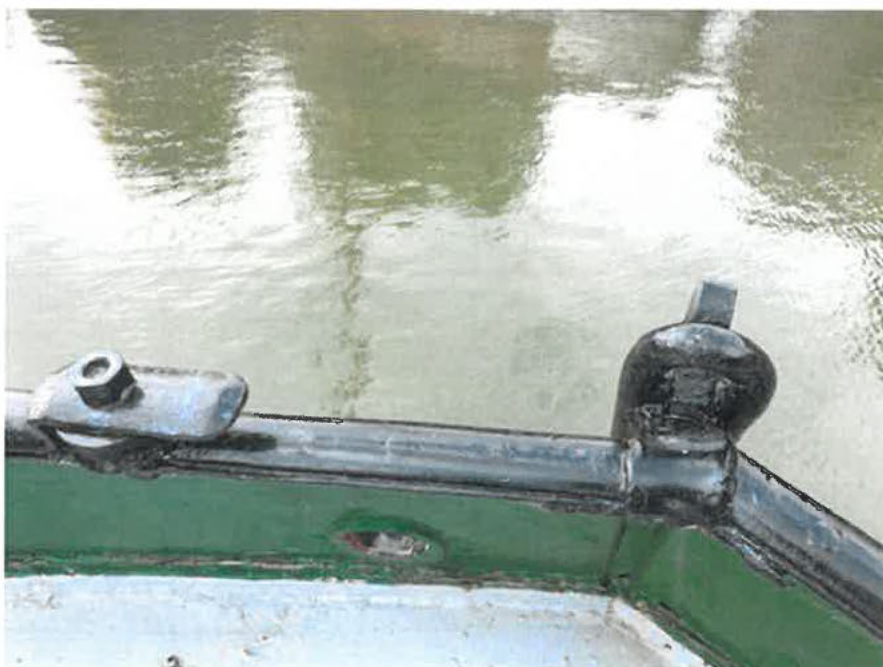
Hillegonda heeft aantal historische kenmerken, zoals de bolders en boeg.
Hillegonda heeft groot achterdek met paviljoen.
Voordek wordt vernieuwd.

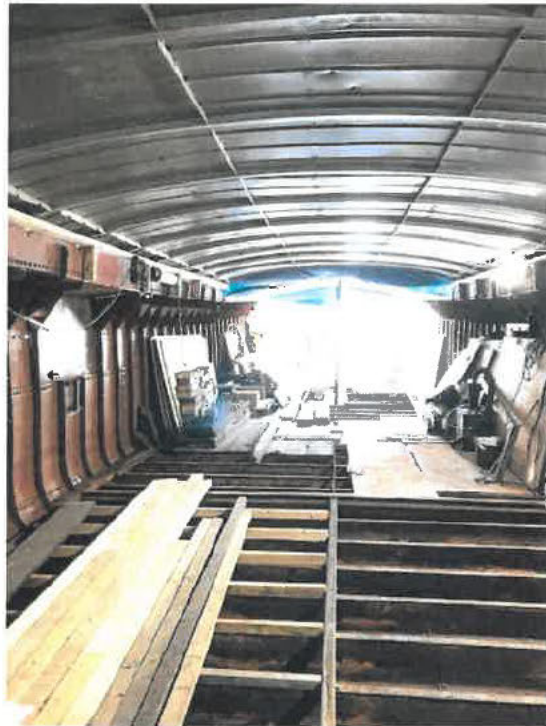
De Hillegonda werd vroeger als woonboot gebruikt. Aanvrager heeft in enkele maanden het interieur gesloopt en afgevoerd. Hierdoor komt het vrachtruim met de zijbeplating weer goed in beeld (zie foto onder).

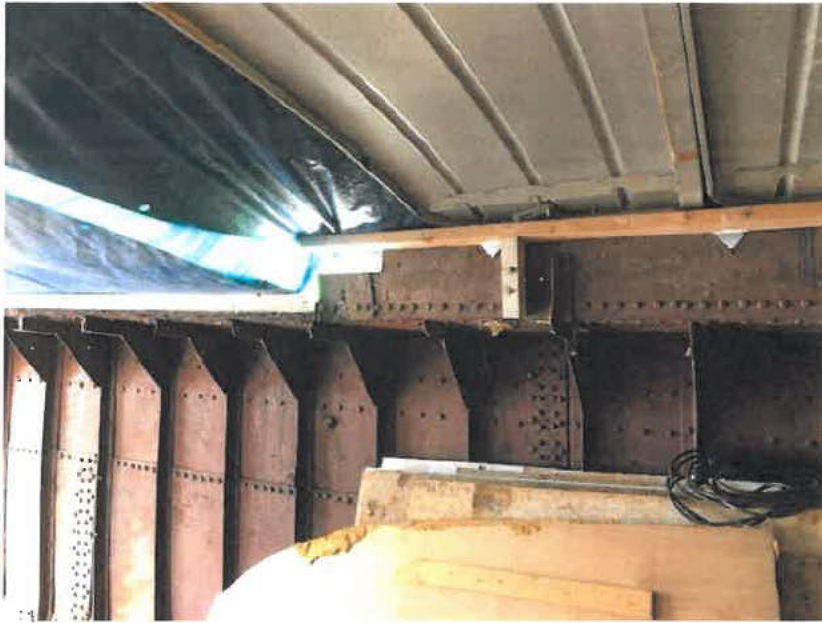
Het casco is gaaf en voorzien van de originele klinknagels (zie foto boven)

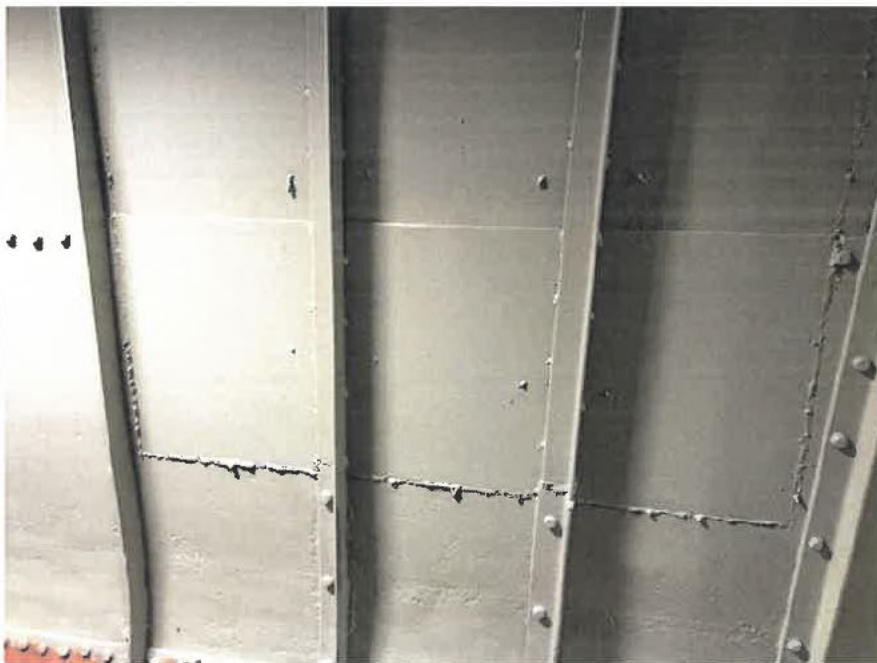
Aanvrager heeft op plaatsen waar de oude ramen van het woonschip zaten, de ramen in de buitengang van de romp verwijderd en dichtgelast (zie foto).

Vanwege historische kenmerken is de schouwcommissie van oordeel dat er ook op de gelaste platen klinknagels moeten worden aangebracht (zie foto onder)

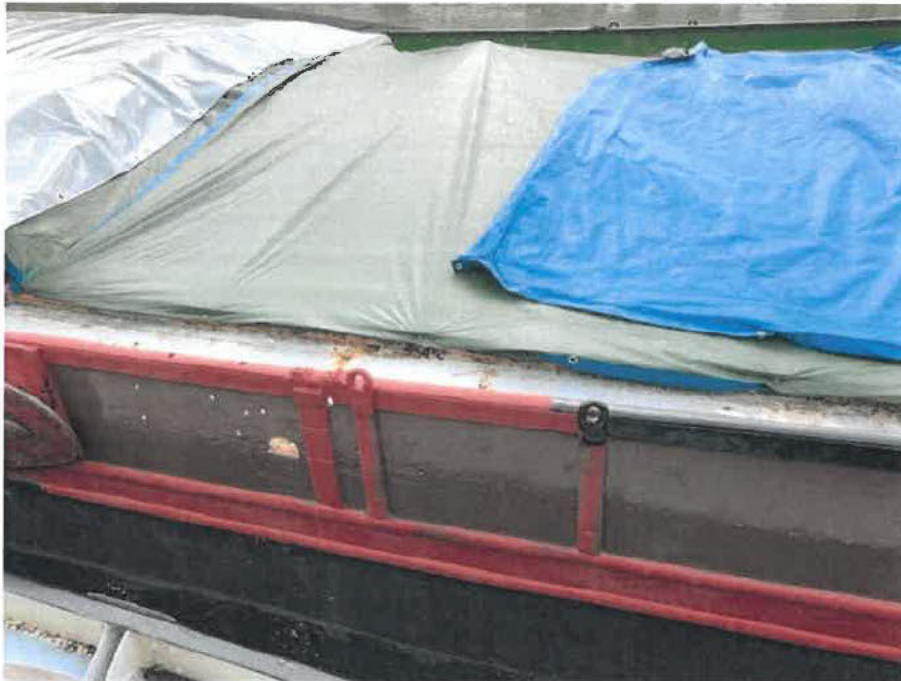
Het ruim is afgedekt met een dekkleed. De luikenkap is zodoende niet zichtbaar.
