ONDERZOEKSRAPPORT CHROOM-6 IN VERF

Locatie : Dordrecht, Korte Gelderseka
: Mazelaarsbrug
Opdrachtgever : Gemeente Dordrecht
Projectnummer : P22002023
Rapportnummer : Chroom-6/34679 - 07
Datum : 17 augustus 2022
Status rapportage : Definitief

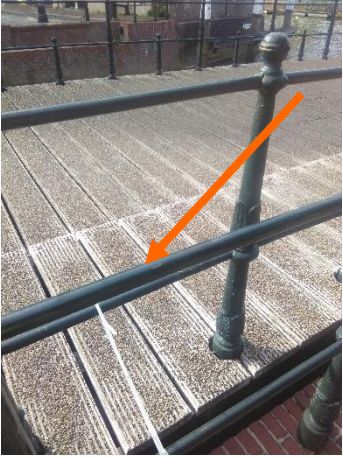
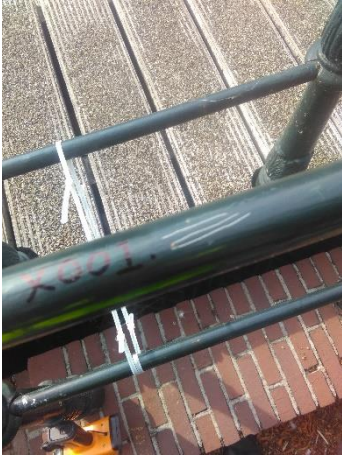
Metingnummer:		X001

Object	Kadereling bovenligger Oost-zijde	
Onderdeel/ locatie	Mazelaarsbrug	
Eindconclusie chroom-6 aangetroffen?	NEE

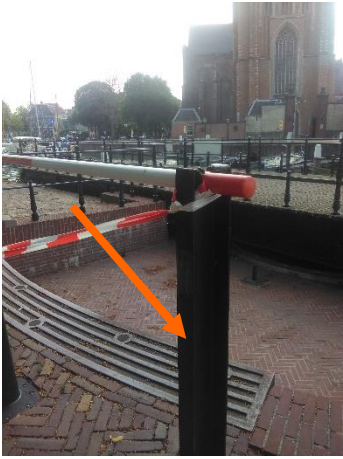
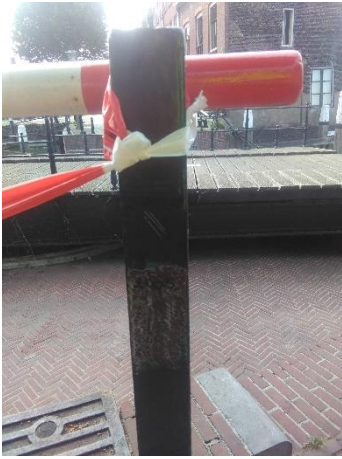
Metingnummer:		X005

Tijdens de analyse in het laboratorium is er een matrixstoring opgetreden bij een verfmonster. Dit verfmonster blijft daarom **chroom-6 verdacht**. Het betreft het volgende verfmonster :

- X005 - Staander slagboom Oost-zijde

Object	Staander slagboom Oostzijde	
Onderdeel/ locatie	Mazelaarsbrug	
Eindconclusie chroom-6 aangetroffen?	VERDACHT

Chroom (VI), Chroom (VI) als Cr: Het Cr(VI)-gehalte in het aangeboden monster kon in verband met matrix storing niet bepaald worden en met deze methode kan geen uitspraak gedaan worden over eventuele aanwezigheid van Cr(VI).

Geadviseerd wordt om voor aanvang van eventuele werkzaamheden aan de constructie maatregelen te treffen met betrekking tot het aangetroffen chroom-6. Wij verwijzen u graag naar de SGS Search beheersindex chroom-6 waarin we een indicatie geven van de te nemen beheersmaatregelen bij verschillende bewerkingen.

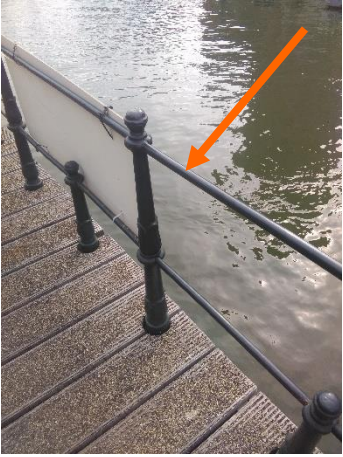
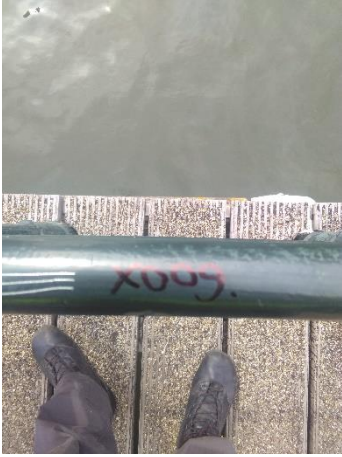
Metingnummer:		X009

Object	Brugreling bovenligger Zuid-zijde	
Onderdeel/ locatie	Mazelaarsbrug	
Eindconclusie chroom-6 aangetroffen?	NEE

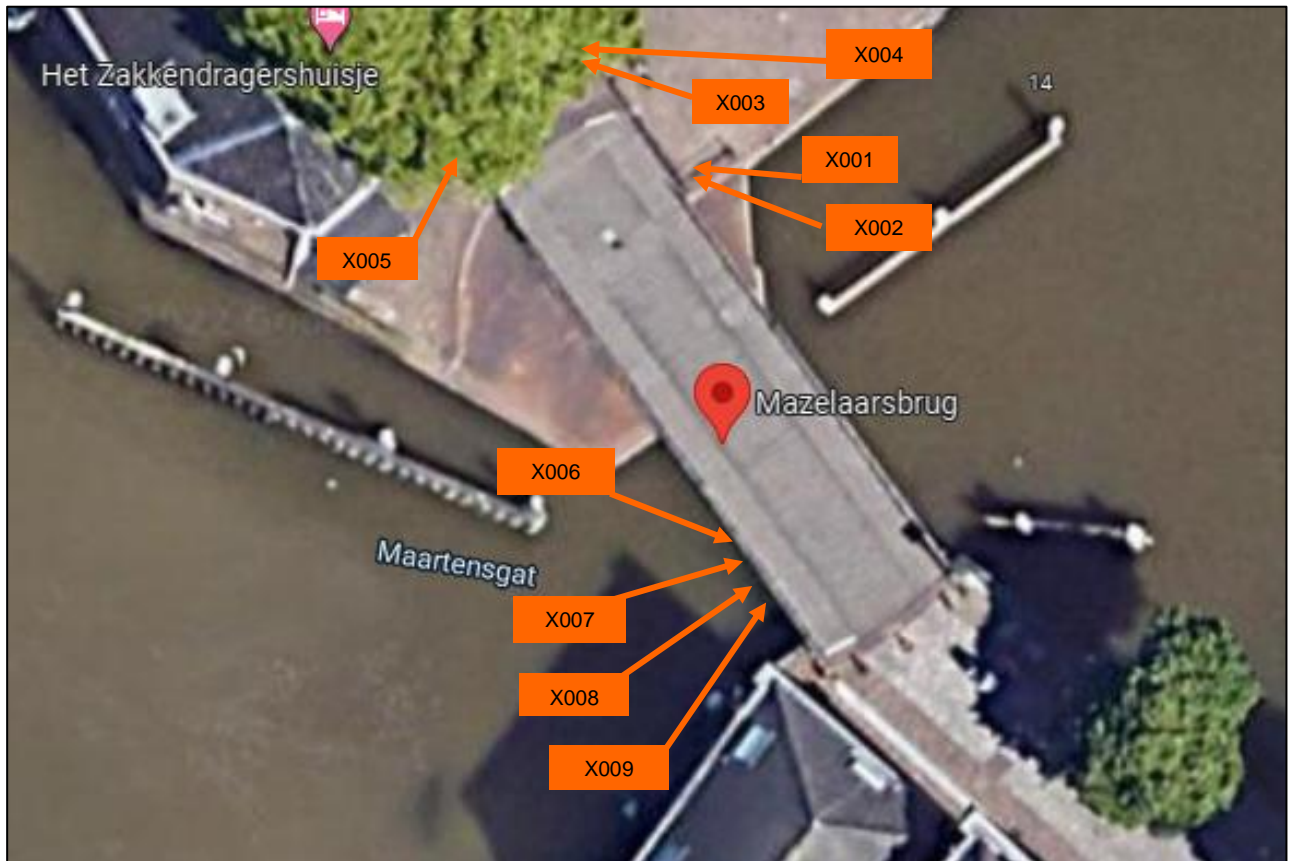
BIJLAGE 3: OVERZICHT MEETPUNTEN

De meetpunten zijn ingetekend op de plattegrond, zie hiervoor bijlage 3
