<b>Job</b>	: 06635	St Brug loopt zwaar
<b>Object</b>	: 000249	Mazelaarsbrug
	:	
	:	
<b>Contract</b>	: 00042	Gemeente Dordrecht
<b>Jobsoort</b>	: Storing	<b>Uitvoeren op</b> : 28-07-22
<b>Vakgroep</b>	: WVB & Inkoop I&O Services	<b>Gereed uiterlijk</b> : 08-09-22
<b>Leverancier</b>	:	<b>Geplande stremming</b> Nee
<b>Actiehouder</b>	: ██████████	<b>Van</b> :
<b>Isah nr.</b>	: 52042 - 03	<b>Tot</b> :

Storingsmelding vanuit de Gemeente Dordrecht  
Mazelaarsbrug loopt zwaar.

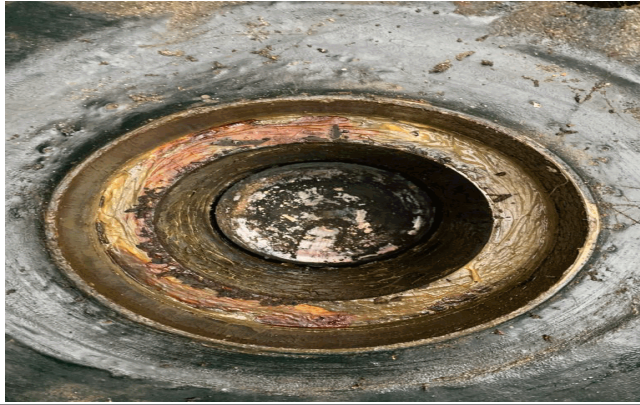
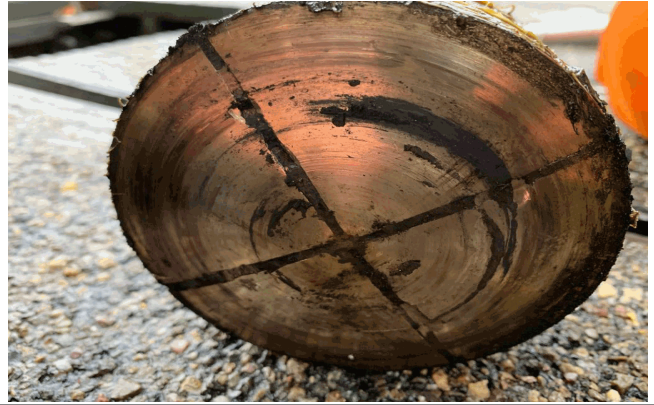
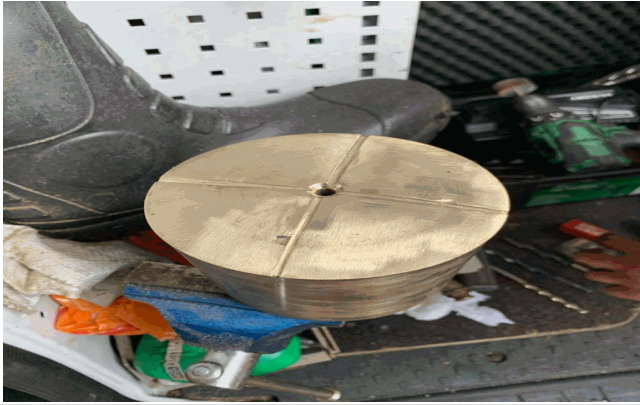
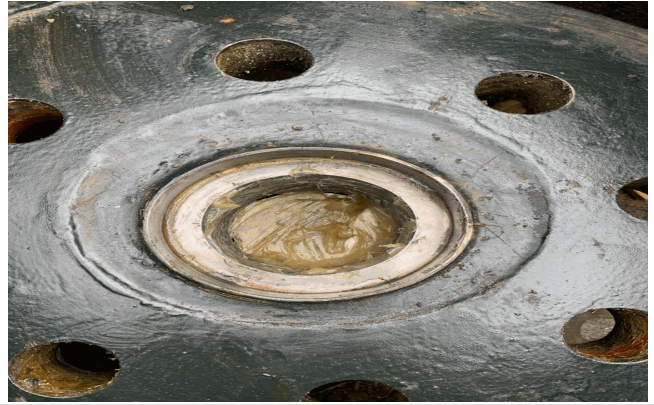
De brug loopt redelijk zwaar het het smeerpipje boven op de taats is afgebroken.

de smerleiding van de taats was geheel dichtgewalst dus de brug is een lange tijd niet gesmeerd kunnen worden.

De smeervoorziening geheel verwijderd en meegenomen naar de zaak.

█ en █ hebben een nieuwe smeervoorziening op de taats gezet.

De brug goed ondersteund zodat we de deksel van de taats konden verwijderen.

De smerleiding doorgeboord en de taats voorzien van nieuwe smeergroeven.

Alles goed in het vet gezet en weer terug gemonteerd.
