ONDERZOEKSOPZET

Onderhavige onderzoeksopzet is opgesteld ten behoeve van het uitvoeren van een Verkennend bodemonderzoek ter plaatse van de locatie aan de Kilkade 14 te Dordrecht (gemeente Dordrecht, sectie L, nummer(s) 2452).

Asbestinventarisatierapport

Kantoorpand/ asfaltlaboratorium
Kilkade 14-16
Dordrecht

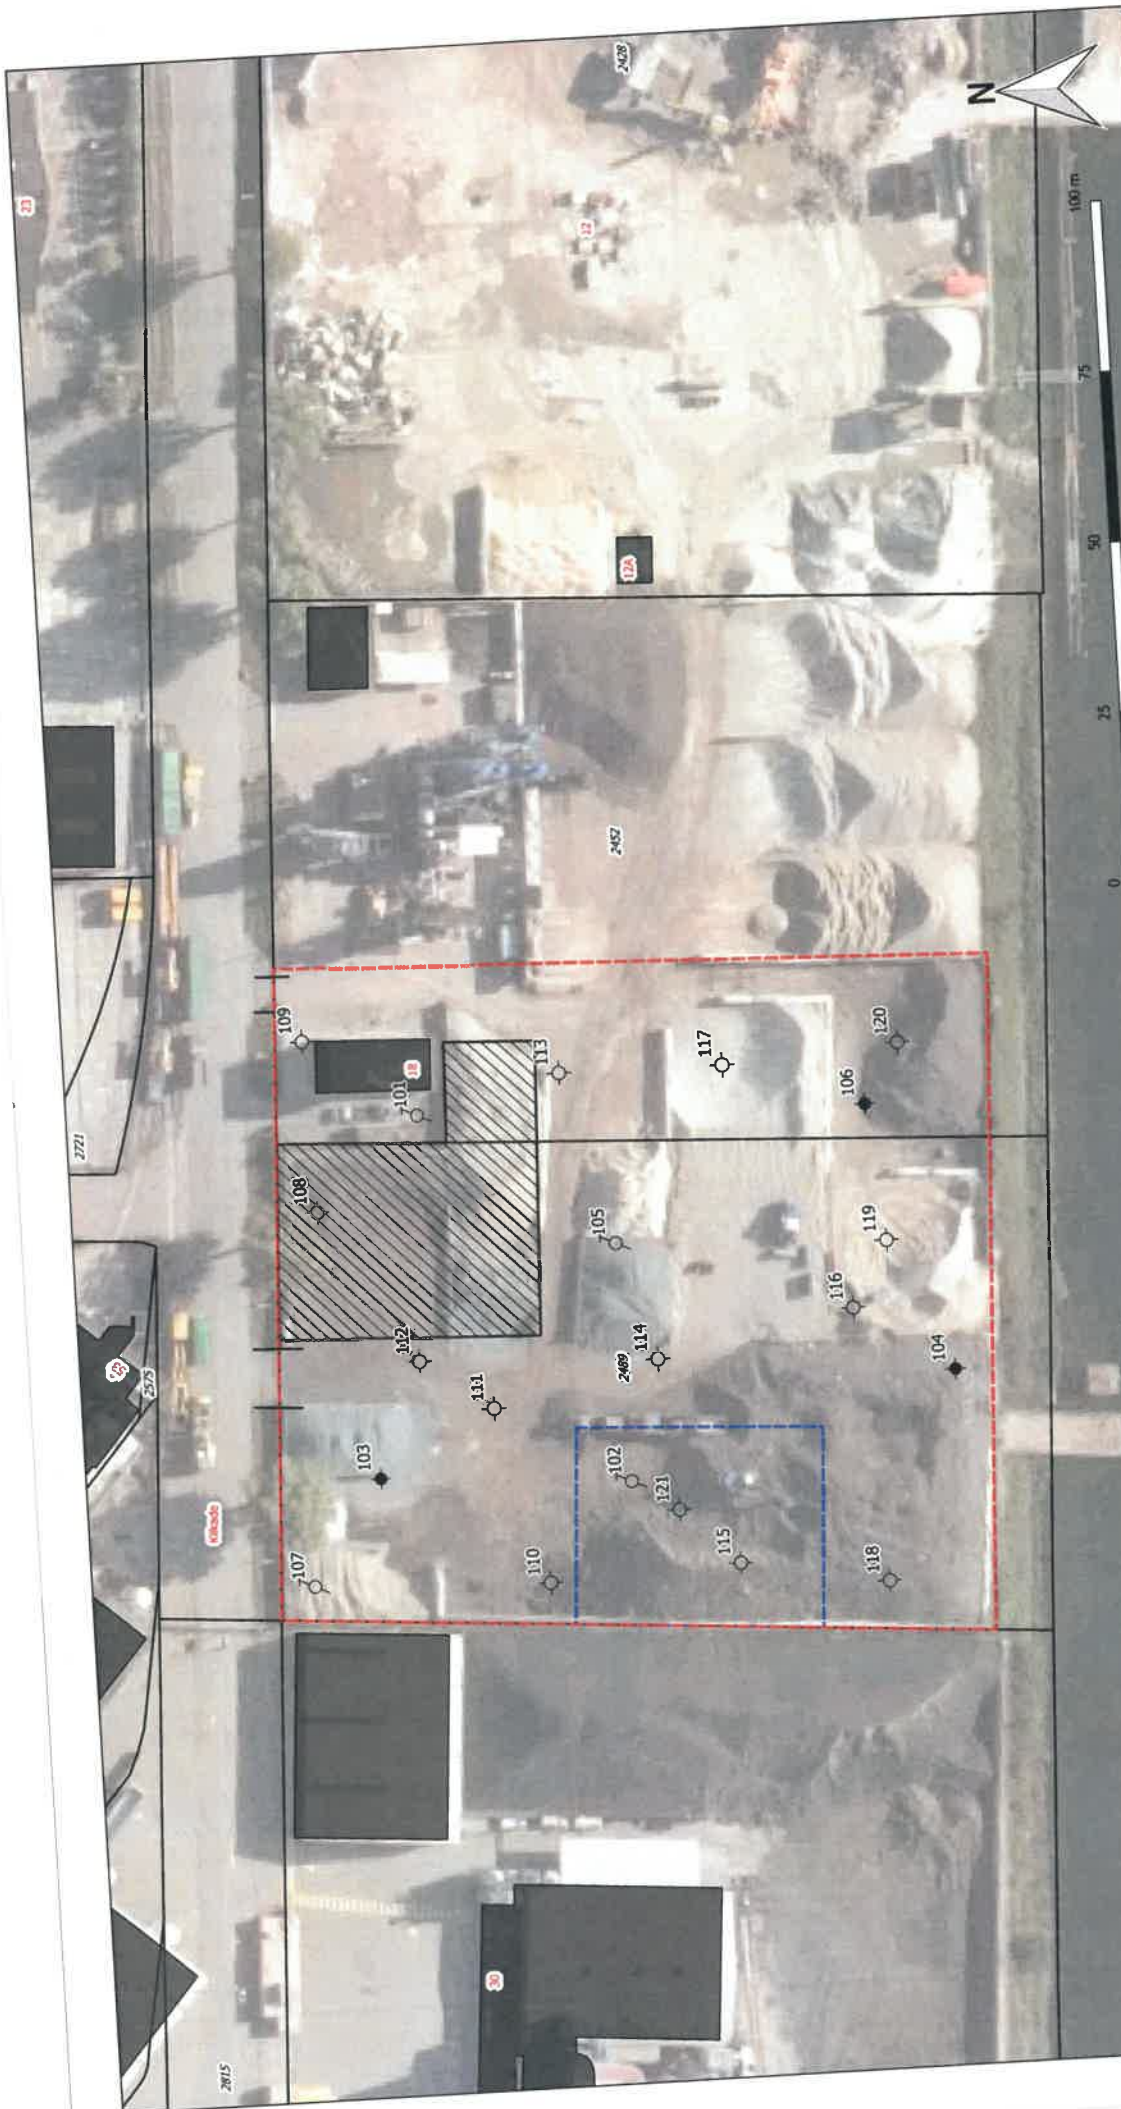
**tekening 1:
Overzicht locatie met monsterpunten**

De onderzoekslocatie beperkt zich tot het op tekening 1 (zie bijlage) aangeduide deel van kadastraal perceel 2452 (het terreindeel waar tot voor kort de asfaltproductie heeft plaatsgevonden).

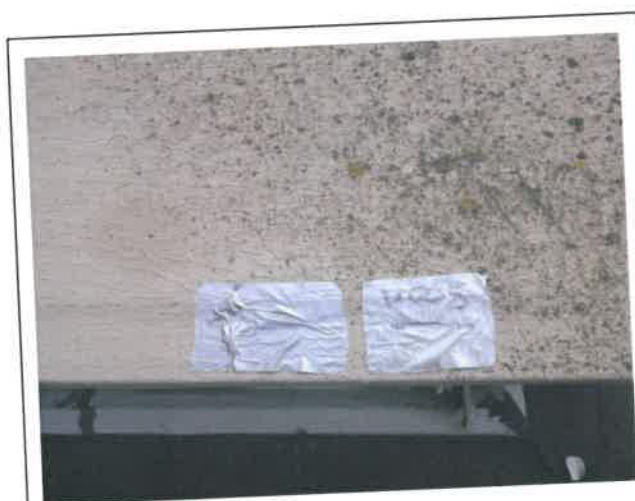
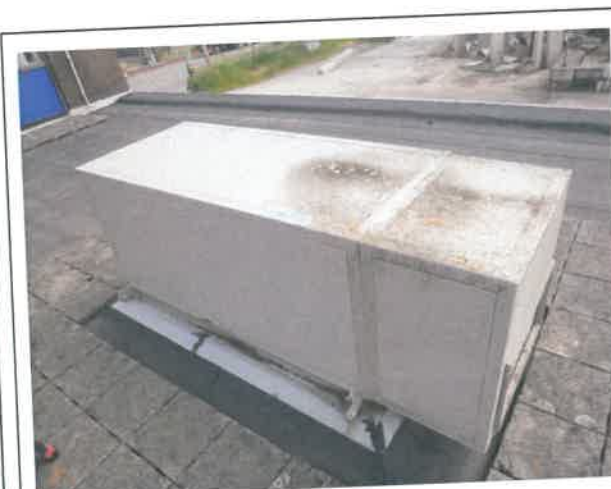
M-005 Coating

Monsternummer	M-005	Bron:	Coating
Locatie	Op het dak (niveau 3m+), de technische kast.		
Hoeveelheid	7m ²		
Bevestigingsmethode	Gesmeerd		
Oppervlaktestructuur	Niet-vezelig		
Conditie			
Bereikbaarheid	Goed		
Analyseresultaat	Geen asbest		
Hechtgebonden	N.v.t.		
Risicoklasse conform SMA-rt	N.v.t.		
Saneringsmethode	N.v.t.		
Certificaatnummer

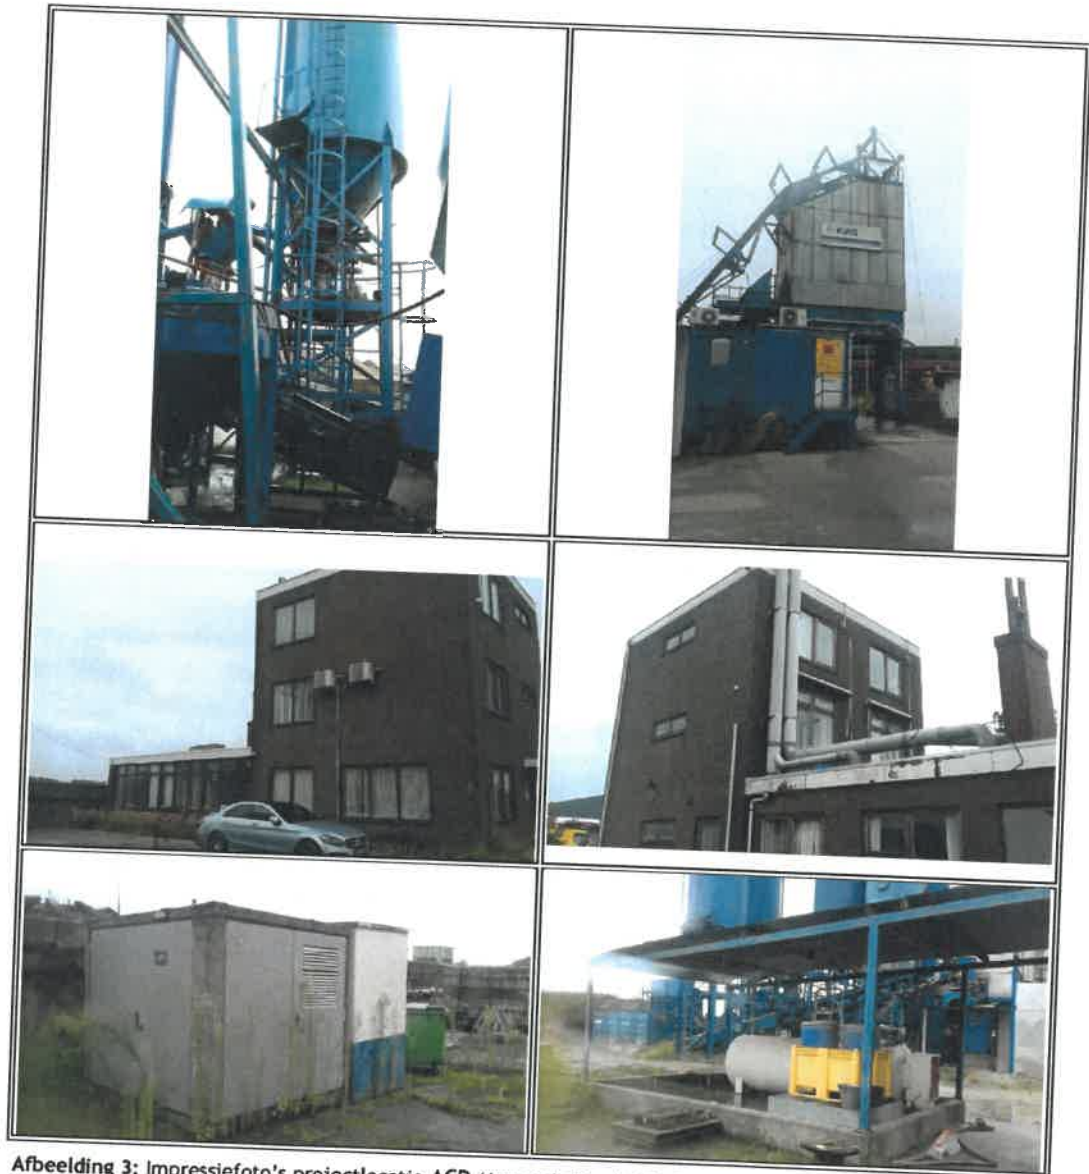
Het plangebied bestaat in de huidige situatie uit de Asfalt Centrale Dordrecht (ACD) die wordt ontmanteld en bijbehorende opstallen die worden gesloopt. De opstallen bestaan uit een voormalig bedrijfskantoor en een laboratorium. Het hele terrein is verhard en er staan geen bomen of struiken. Om een globale indruk te geven van het plangebied zijn onderstaand enkele impressiefoto's opgenomen.

Afbeelding 3: Impressiefoto's projectlocatie ACD (Aveco de Bondt, 2017).
