ONDERZOEKSOPZET

Onderhavige onderzoeksopzet is opgesteld ten behoeve van het uitvoeren van een eindsituatie onderzoek ter plaatse van de locatie Kilkade 14 te Dordrecht (gemeente Dordrecht, sectie L, nummer(s) 2452).

Asbestinventarisatierapport

Kantoorpand/ asfaltlaboratorium
Kilkade 14-16
Dordrecht

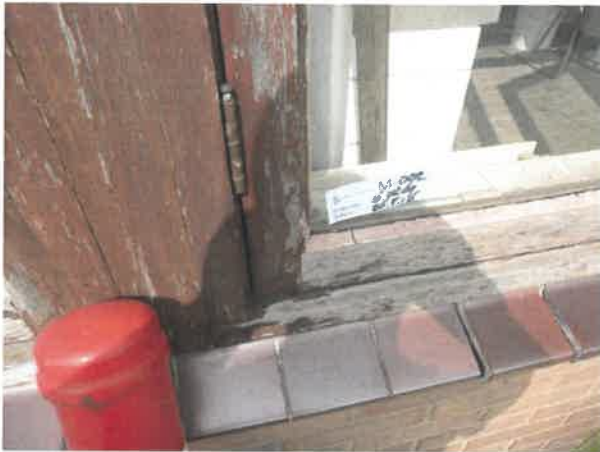
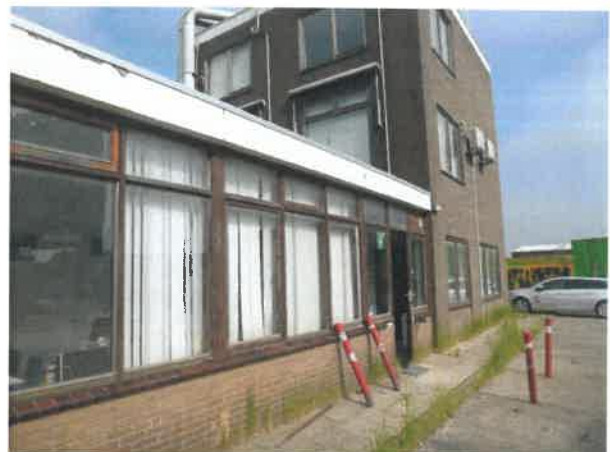
M-002 Kit

Monsternummer	M-002	Bron:	Kit
Locatie	Linker zijgevel, t.h.v. entree, het raamkozijn: tussen glas en het kozijn.		
Hoeveelheid	10m ¹		
Bevestigingsmethode	Gekit		
Oppervlaktestructuur	Niet-vezelig		
Conditie			
Bereikbaarheid	Matig		
Analysesresultaat	Geen asbest		
Hechtgebonden	N.v.t.		
Risicoklasse conform SMA-rt	N.v.t.		
Saneringsmethode	N.v.t.		
Certificaatnummer

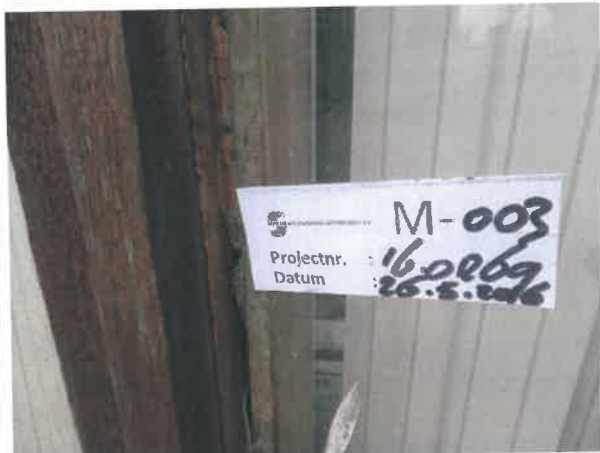
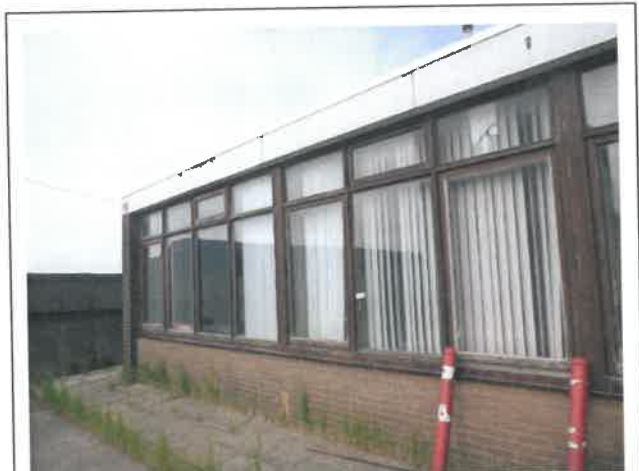
M-003 Kit

Monsternummer	M-003	Bron:	Kit
Locatie	Linker zijgevel, t.h.v. kantoor (laboratorium)/ kantine, het raamkozijn: tussen glas en het kozijn.		
Hoeveelheid	52m ¹		
Bevestigingsmethode	Gekit		
Oppervlaktestructuur	Niet-vezelig		
Conditie			
Bereikbaarheid	Matig		
Analyseresultaat	Geen asbest		
Hechtgebonden	N.v.t.		
Risicoklasse conform SMA-rt	N.v.t.		
Saneringsmethode	N.v.t.		
Certificaatnummer

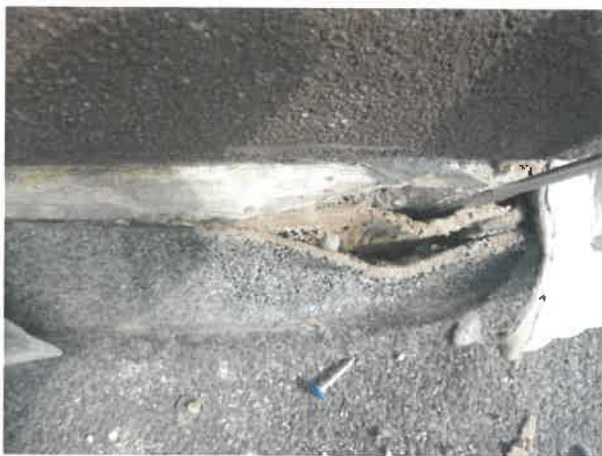
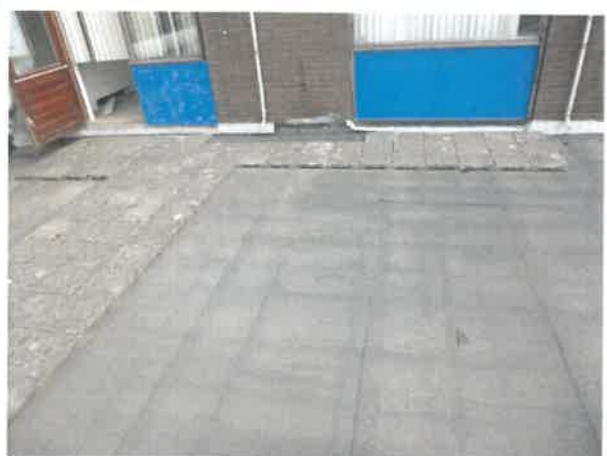
M-004 Bitumen

Monsternummer	M-004	Bron:	Bitumen
Locatie	Op het dak (niveau 3m+), onder niet asbestverdachte dakbedekking.		
Hoeveelheid	76m ²		
Bevestigingsmethode	Gelijmd		
Oppervlaktestructuur	Niet-vezelig		
Conditie			
Bereikbaarheid	Slecht		
Analyseresultaat	Geen asbest		
Hechtgebonden	N.v.t.		
Risicoklasse conform SMA-rt	N.v.t.		
Saneringsmethode	N.v.t.		
Certificaatnummer

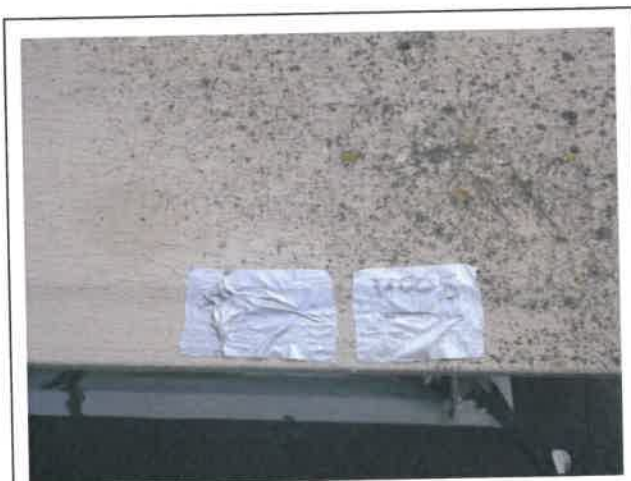
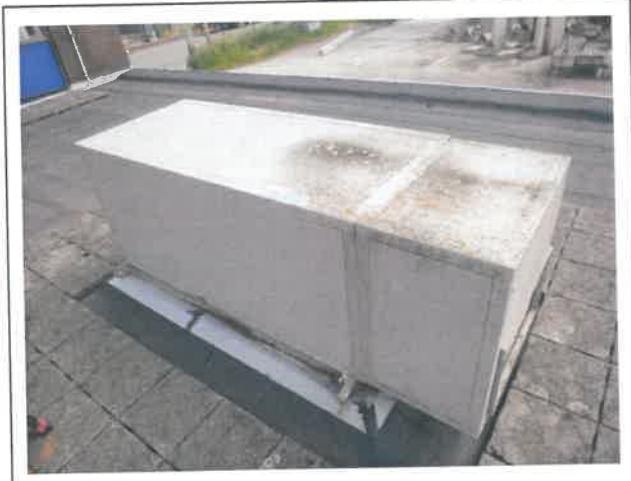
M-005 Coating

Monsternummer	M-005	Bron:	Coating
Locatie	Op het dak (niveau 3m+), de technische kast.		
Hoeveelheid	7m ²		
Bevestigingsmethode	Gesmeerd		
Oppervlaktestructuur	Niet-vezelig		
Conditie			
Bereikbaarheid	Goed		
Analyseresultaat	Geen asbest		
Hechtgebonden	N.v.t.		
Risicoklasse conform SMA-rt	N.v.t.		
Saneringsmethode	N.v.t.		
Certificaatnummer

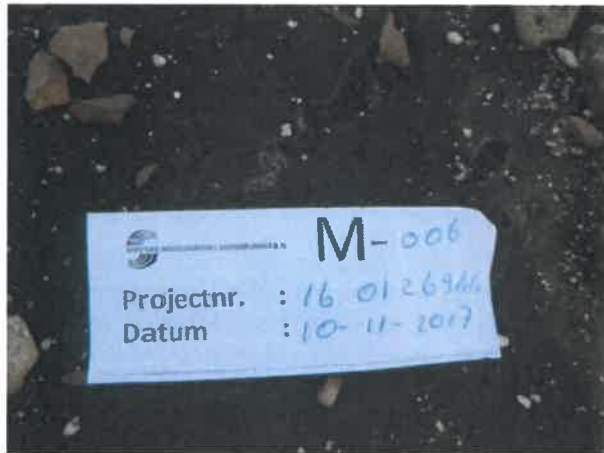
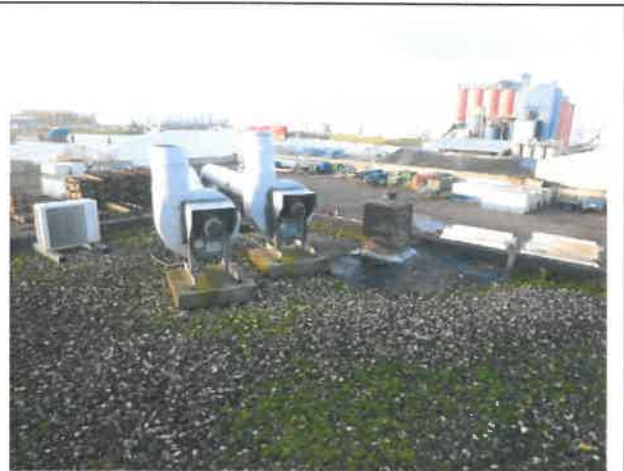
Detail M-006

Monsternummer	M-006	Bron:	Bitumen
Locatie	Op dak 'niveau 8,5 +Peil'		
Hoeveelheid	64 m2		
Bevestigingsmethode	Gelijmd		
Oppervlaktestructuur	Niet-vezelig		
Conditie	Niet beschadigd / Licht verweerd		
Bereikbaarheid	Slecht		
Analyseresultaat	Geen asbest		
Hechtgebonden	N.v.t.		
Risicoklasse conform SMA-rt	N.v.t.		
Saneringsmethode	N.v.t.		
Certificaatnummer	1742827/58/1.1

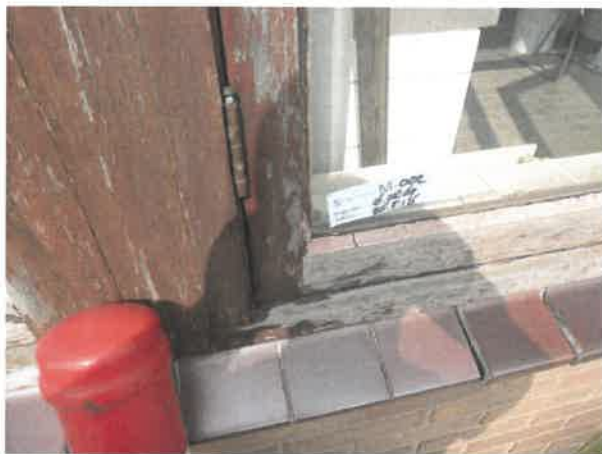
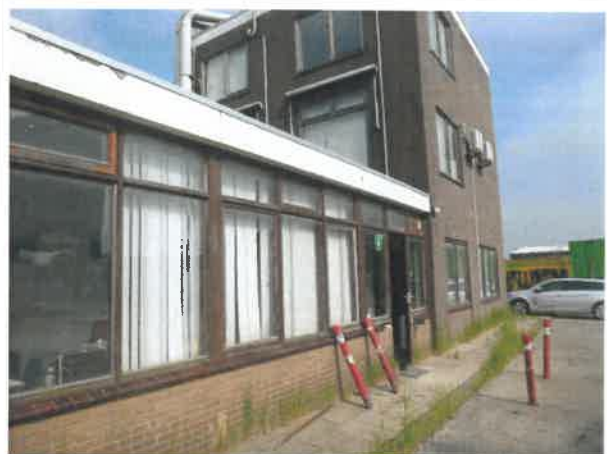
M-002 Kit

Monsternummer	M-002	Bron:	Kit
Locatie	Linker zijgevel, t.h.v. entree, het raamkozijn: tussen glas en het kozijn.		
Hoeveelheid	10m ¹		
Bevestigingsmethode	Gekit		
Oppervlaktestructuur	Niet-vezelig		
Conditie			
Bereikbaarheid	Matig		
Analyseresultaat	Geen asbest		
Hechtgebonden	N.v.t.		
Risicoklasse conform SMA-rt	N.v.t.		
Saneringsmethode	N.v.t.		
Certificaatnummer

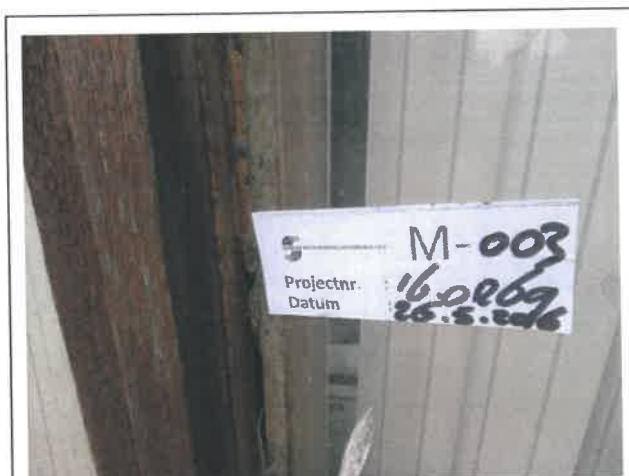
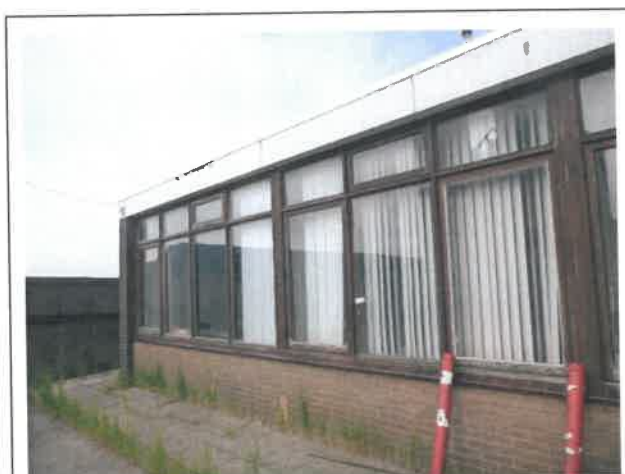
M-003 Kit

Monsternummer	M-003	Bron:	Kit
Locatie	Linker zijgevel, t.h.v. kantoor (laboratorium)/ kantine, het raamkozijn: tussen glas en het kozijn.		
Hoeveelheid	52m ¹		
Bevestigingsmethode	Gekit		
Oppervlaktestructuur	Niet-vezelig		
Conditie			
Bereikbaarheid	Matig		
Analyseresultaat	Geen asbest		
Hechtgebonden	N.v.t.		
Risicoklasse conform SMA-rt	N.v.t.		
Saneringsmethode	N.v.t.		
Certificaatnummer

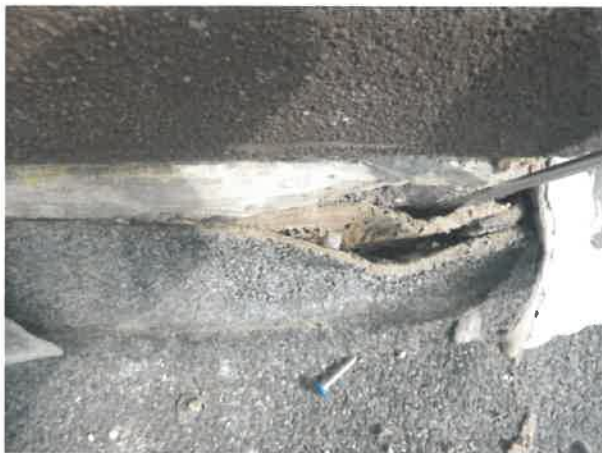
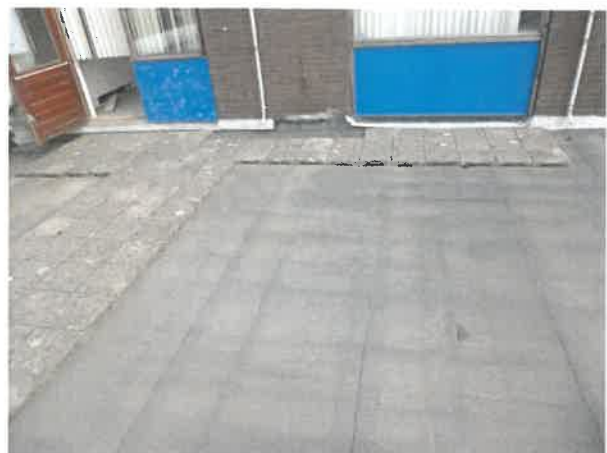
M-004 Bitumen

Monsternummer	M-004	Bron:	Bitumen
Locatie	Op het dak (niveau 3m+), onder niet asbestverdachte dakbedekking.		
Hoeveelheid	76m ²		
Bevestigingsmethode	Gelijmd		
Oppervlaktestructuur	Niet-vezelig		
Conditie			
Bereikbaarheid	Slecht		
Analyseresultaat	Geen asbest		
Hechtgebonden	N.v.t.		
Risicoklasse conform SMA-rt	N.v.t.		
Saneringsmethode	N.v.t.		
Certificaatnummer

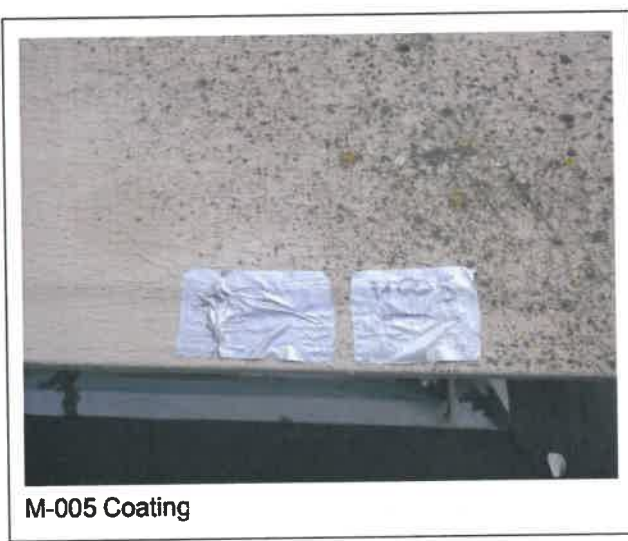
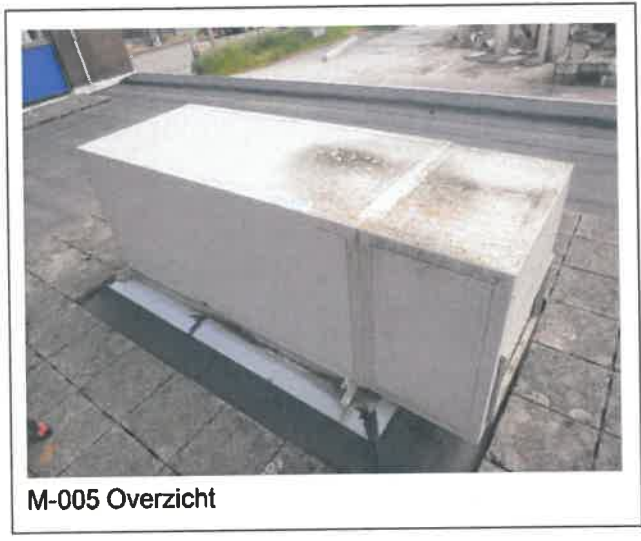
M-005 Coating

Monsternummer	M-005	Bron:	Coating
Locatie	Op het dak (niveau 3m+), de technische kast.		
Hoeveelheid	7m ²		
Bevestigingsmethode	Gesmeerd		
Oppervlaktestructuur	Niet-vezelig		
Conditie			
Bereikbaarheid	Goed		
Analyseresultaat	Geen asbest		
Hechtgebonden	N.v.t.		
Risicoklasse conform SMA-rt	N.v.t.		
Saneringsmethode	N.v.t.		
Certificaatnummer

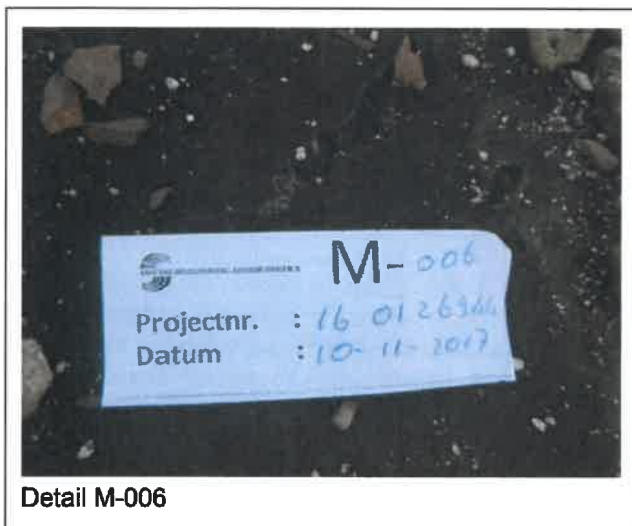
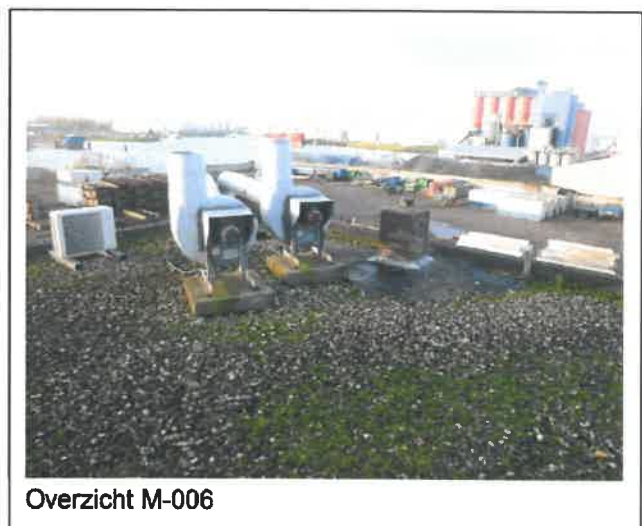
Monsternummer	M-006	Bron:	Bitumen
Locatie	Op dak 'niveau 8,5 +Peil'		
Hoeveelheid	64 m2		
Bevestigingsmethode	Gelijmd		
Oppervlaktestructuur	Niet-vezelig		
Conditie	Niet beschadigd / Licht verweerd		
Bereikbaarheid	Slecht		
Analyseresultaat	Geen asbest		
Hechtgebonden	N.v.t.		
Risicoklasse conform SMA-rt	N.v.t.		
Saneringsmethode	N.v.t.		
Certificaatnummer	1742827/58/1.1
