Asbestinventarisatierapport

Begane grond (voormalige badkamer)
Kilkade 14-16
Dordrecht

Projectnummer: 18.05069/1/1
Datum uitvoering: 13-06-2018

Kantoorpand/ asfaltlaboratorium
Kilkade 14-16
Dordrecht

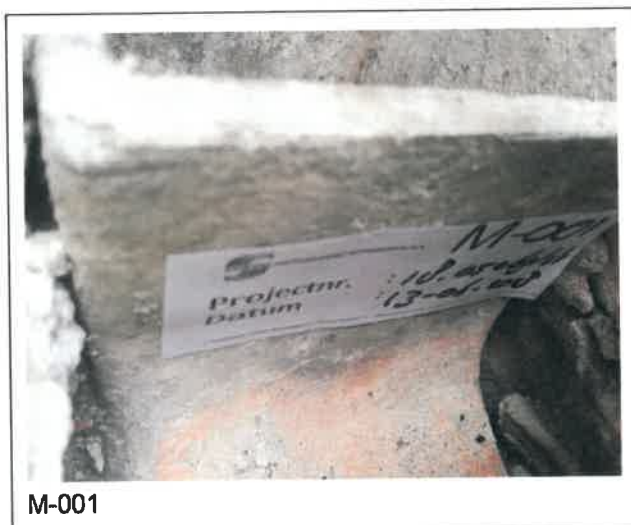
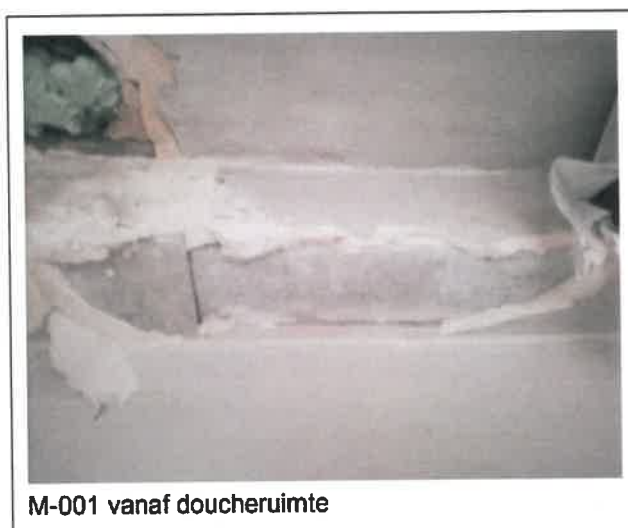
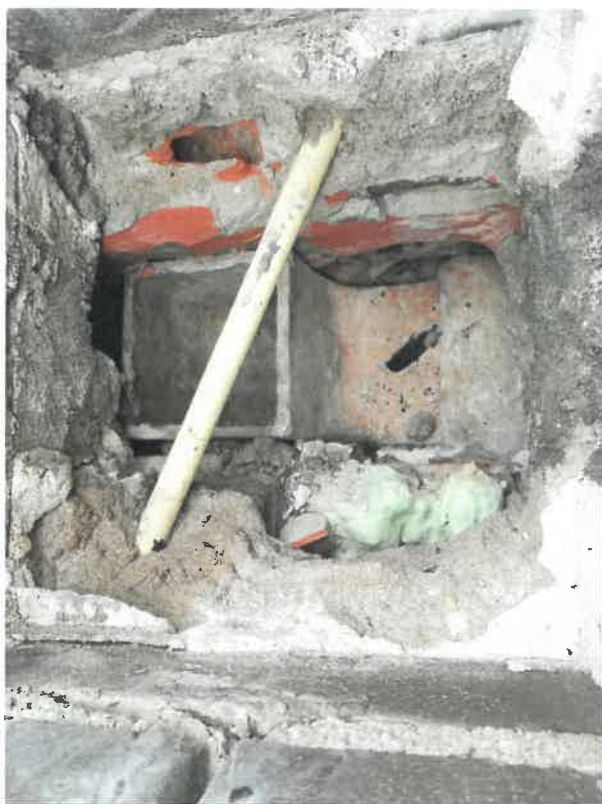
M-001 vanaf plat dak

Monsternummer	M-001	Bron:	Ontluchtingsbuis (Vierkant)
Locatie	Badkamer, voormalige douche, naar plat dak		
Hoeveelheid +/-	2 m1		
Bevestigingsmethode	Geklemd, in specie gezet		
Oppervlaktestructuur	Niet-vezelig		
Conditie	Licht beschadigd / Niet verweerd		
Bereikbaarheid	Matig		
Analyseresultaat	Chrysotiel 15-30%		
Hechtgebonden	Ja		
Risicoklasse conform SMA-rt	2		
Saneringsmethode	Containment		
Certificaatnummer	1850159/78/1.1

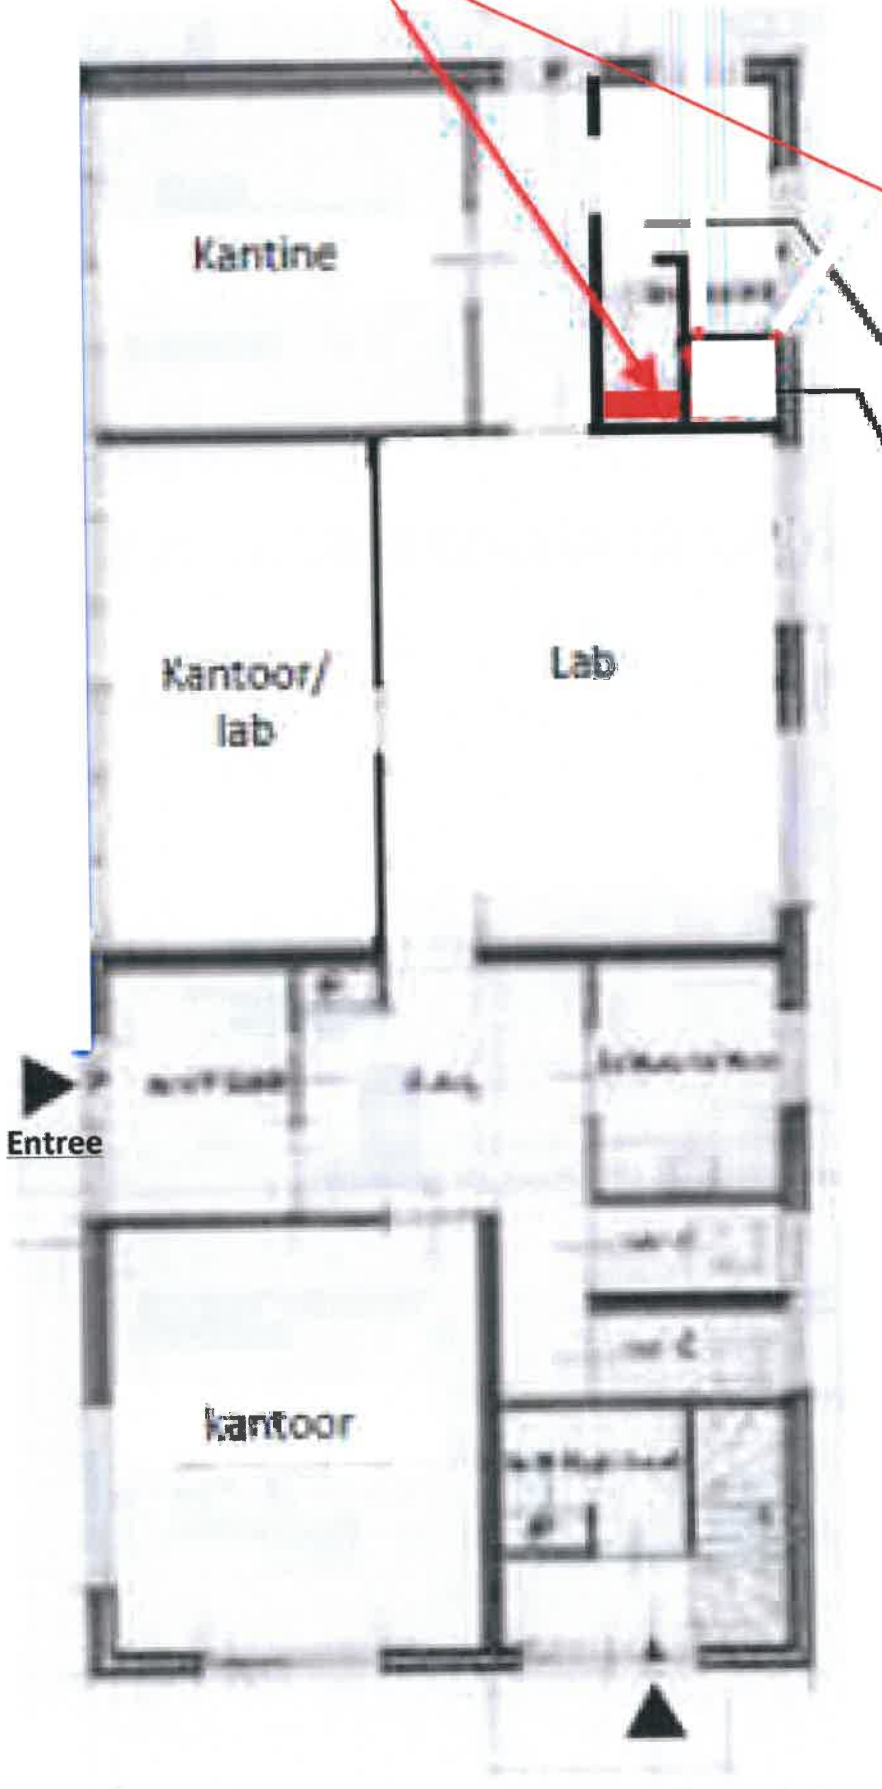
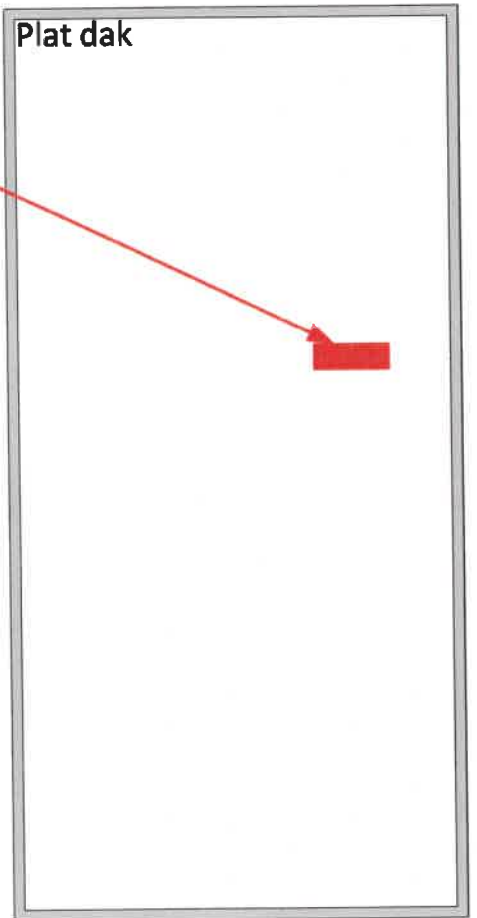
**Voormalig
laboratorium
Kilkade 14-16
Dordrecht**

M-001

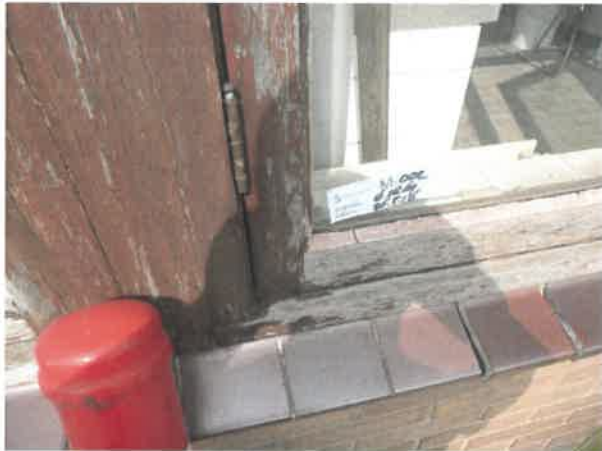
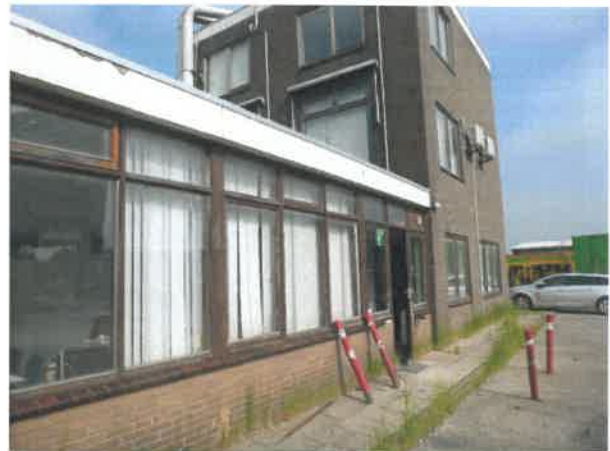
Monsternummer	M-002	Bron:	Kit
Locatie	Linker zijgevel, t.h.v. entree, het raamkozijn: tussen glas en het kozijn.		
Hoeveelheid	10m ¹		
Bevestigingsmethode	Gekit		
Oppervlaktestructuur	Niet-vezelig		
Conditie			
Bereikbaarheid	Matig		
Analyseresultaat	Geen asbest		
Hechtgebonden	N.v.t.		
Risicoklasse conform SMA-rt	N.v.t.		
Saneringsmethode	N.v.t.		
Certificaatnummer

M-002 Kit

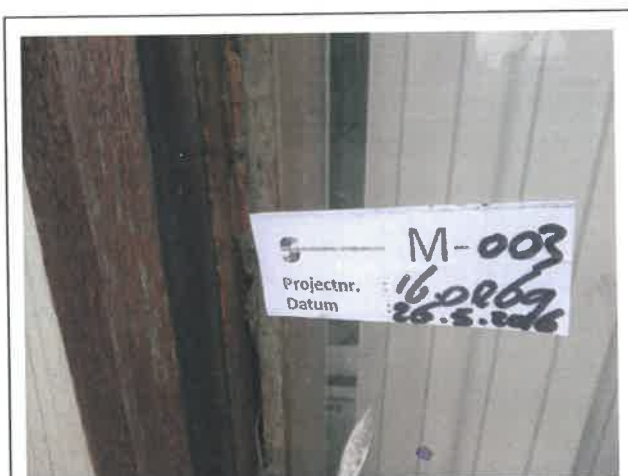
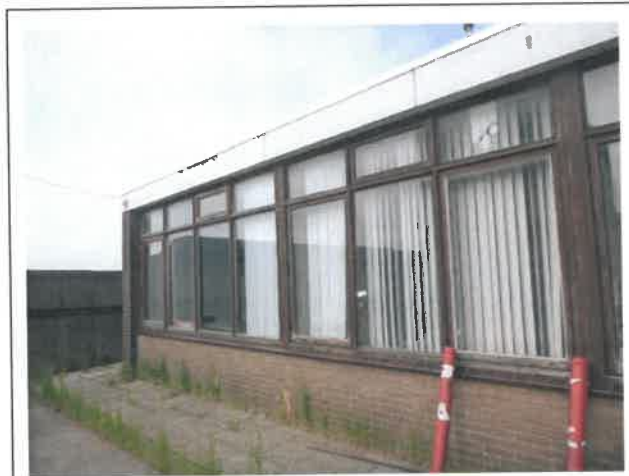
Monsternummer	M-003	Bron:	Kit
Locatie	Linker zijgevel, t.h.v. kantoor (laboratorium)/ kantine, het raamkozijn: tussen glas en het kozijn.		
Hoeveelheid	52m ¹		
Bevestigingsmethode	Gekit		
Oppervlaktestructuur	Niet-vezelig		
Conditie			
Bereikbaarheid	Matig		
Analyseresultaat	Geen asbest		
Hechtgebonden	N.v.t.		
Risicoklasse conform SMA-rt	N.v.t.		
Saneringsmethode	N.v.t.		
Certificaatnummer

M-003 Kit

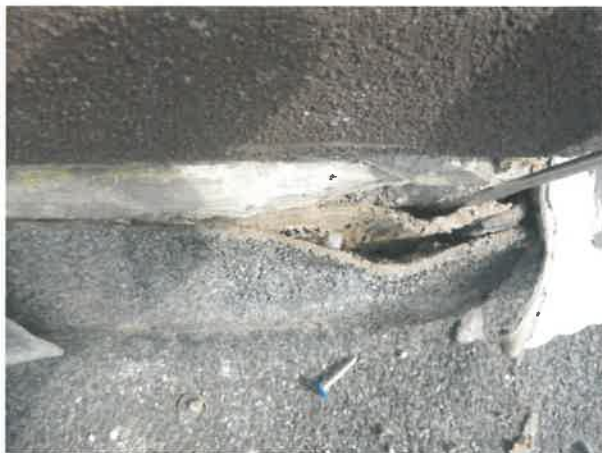
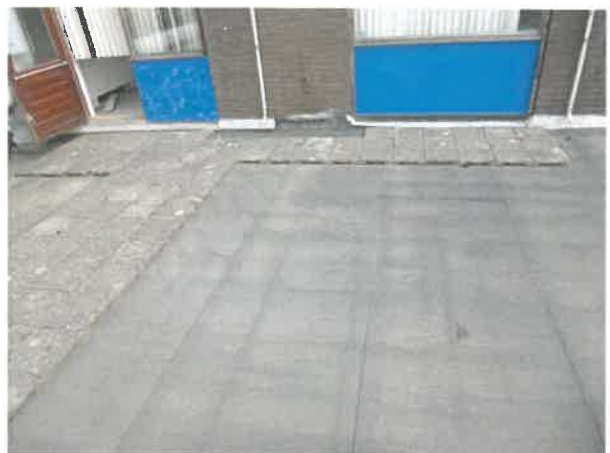
Monsternummer	M-004	Bron:	Bitumen
Locatie	Op het dak (niveau 3m+), onder niet asbestverdachte dakbedekking.		
Hoeveelheid	76m ²		
Bevestigingsmethode	Gelijmd		
Oppervlaktestructuur	Niet-vezelig		
Conditie			
Bereikbaarheid	Slecht		
Analyseresultaat	Geen asbest		
Hechtgebonden	N.v.t.		
Risicoklasse conform SMA-rt	N.v.t.		
Saneringsmethode	N.v.t.		
Certificaatnummer

M-004 Bitumen

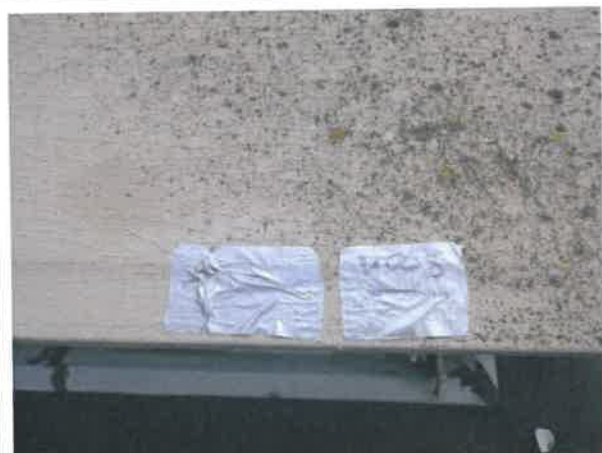
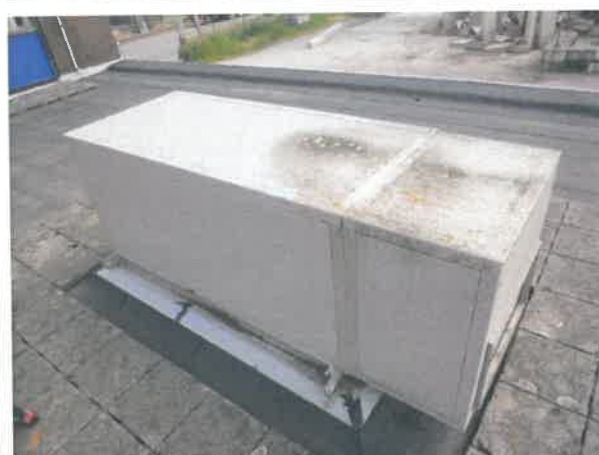
Monsternummer	M-005	Bron:	Coating
Locatie	Op het dak (niveau 3m+), de technische kast.		
Hoeveelheid	7m ²		
Bevestigingsmethode	Gesmeerd		
Oppervlaktestructuur	Niet-vezelig		
Conditie			
Bereikbaarheid	Goed		
Analyseresultaat	Geen asbest		
Hechtgebonden	N.v.t.		
Risicoklasse conform SMA-rt	N.v.t.		
Saneringsmethode	N.v.t.		
Certificaatnummer

M-005 Coating

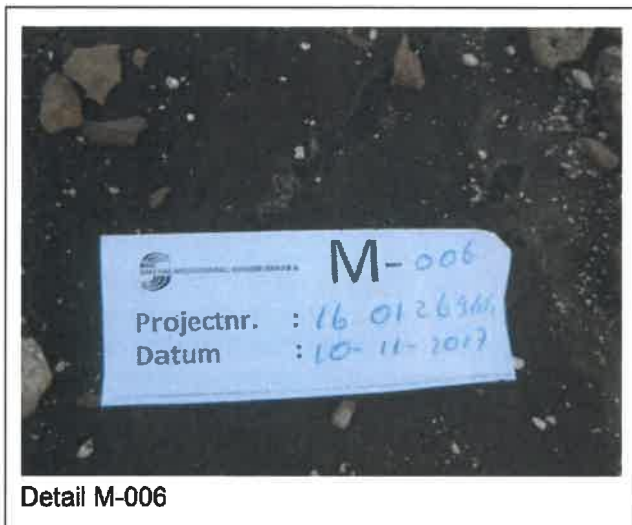
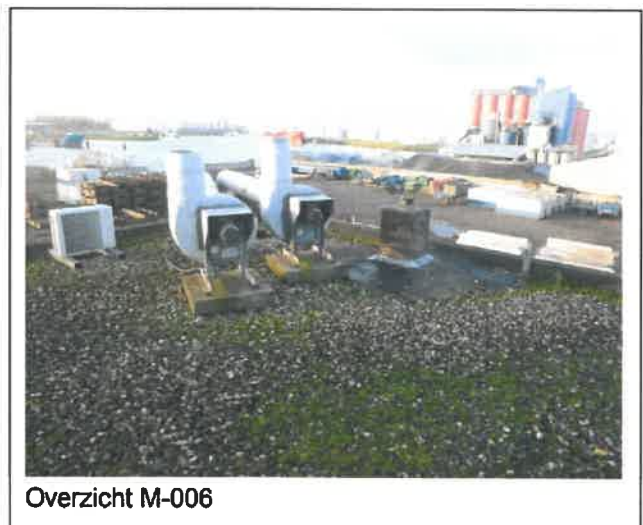
Monsternummer	M-006	Bron:	Bitumen
Locatie	Op dak 'niveau 8,5 +Peil'		
Hoeveelheid	64 m2		
Bevestigingsmethode	Gelijmd		
Oppervlaktestructuur	Niet-vezelig		
Conditie	Niet beschadigd / Licht verweerd		
Bereikbaarheid	Slecht		
Analyseresultaat	Geen asbest		
Hechtgebonden	N.v.t.		
Risicoklasse conform SMA-rt	N.v.t.		
Saneringsmethode	N.v.t.		
Certificaatnummer	1742827/58/1.1

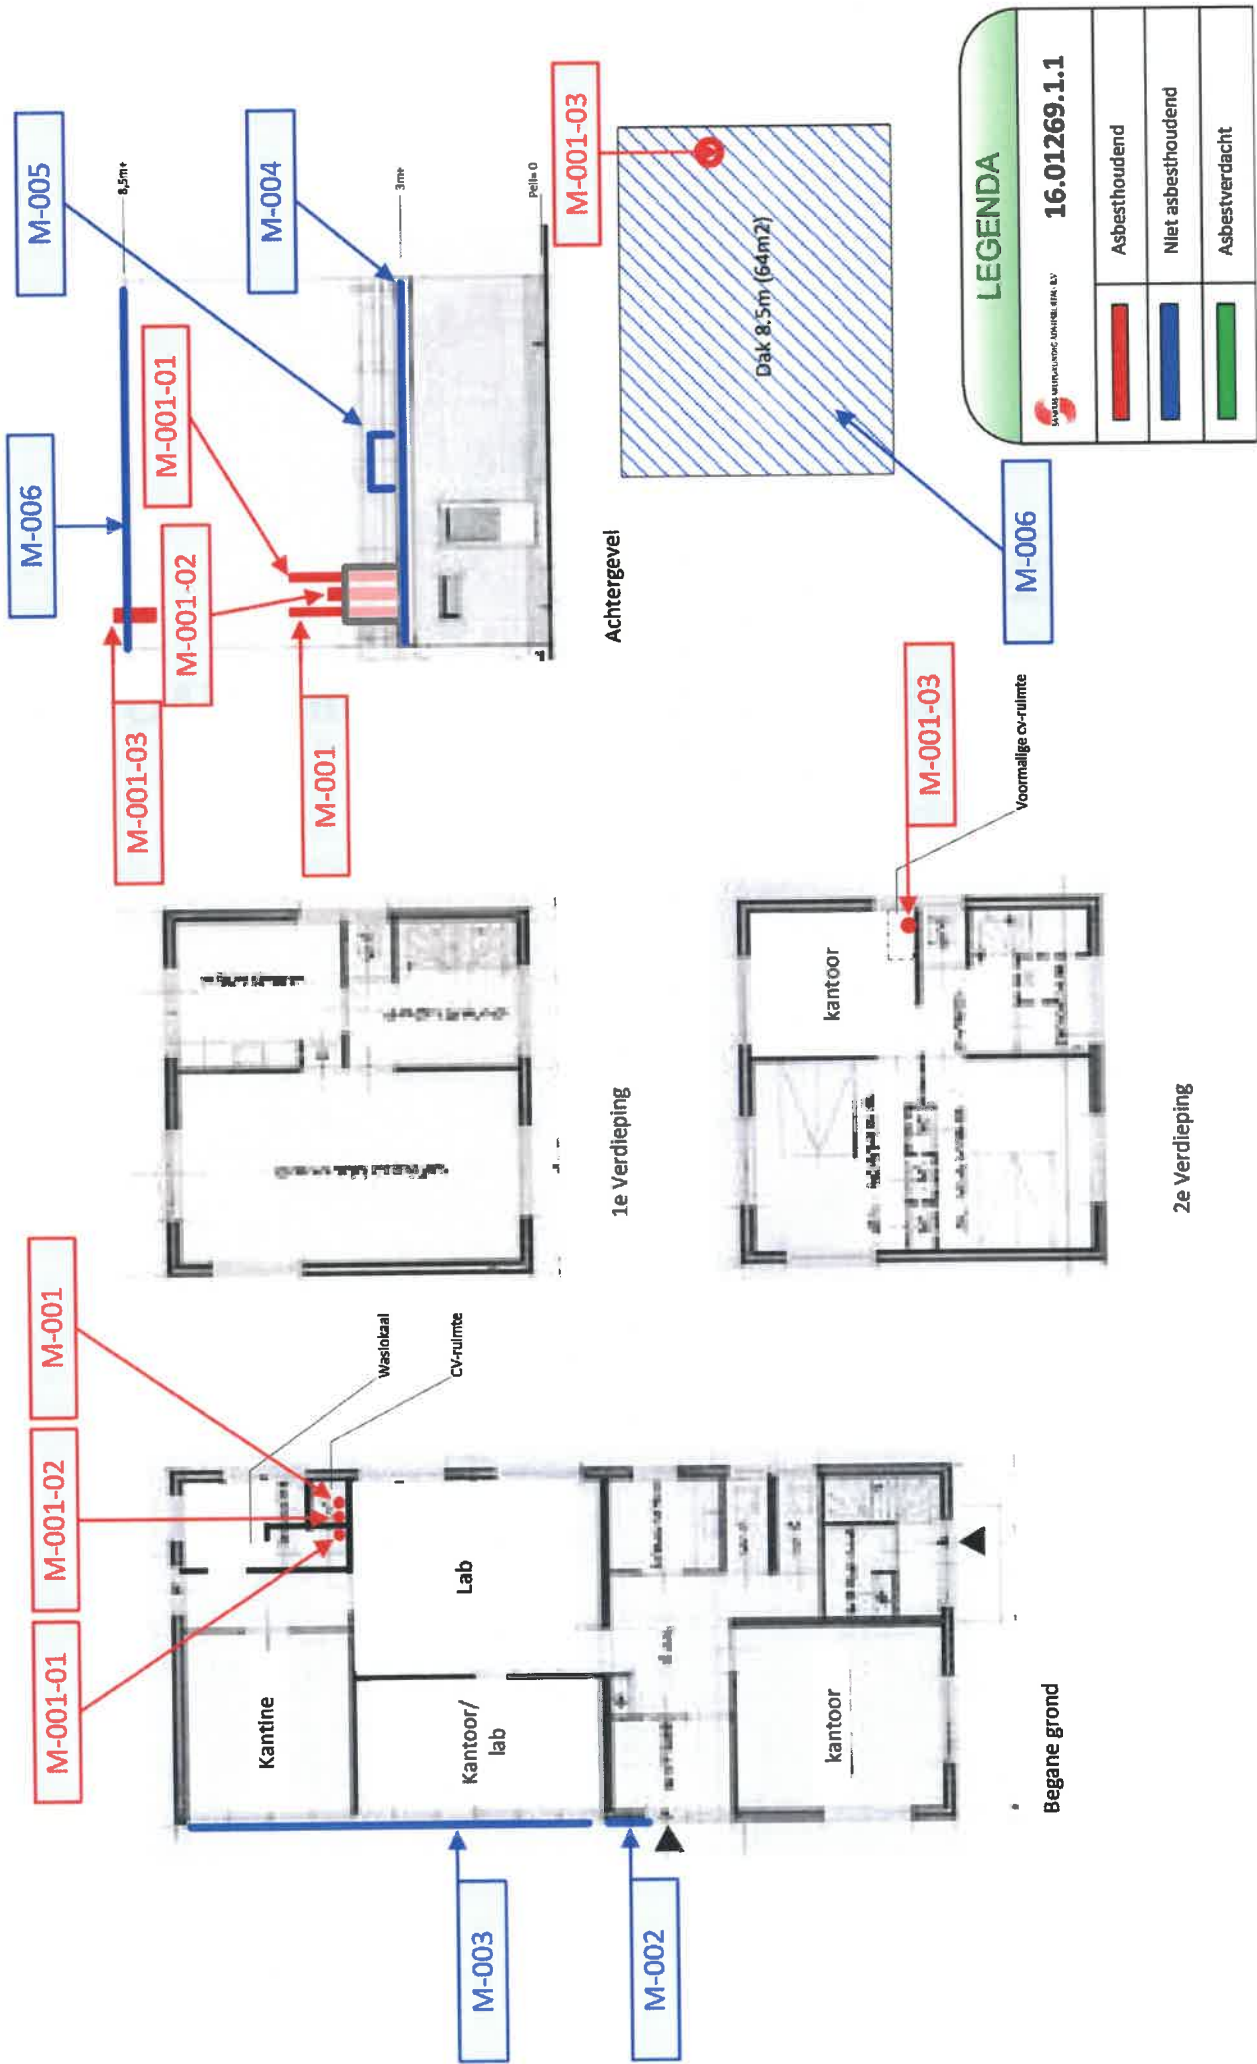
**Kilnade 14-16 te Dordrecht
(kantoorpand/ asfalt laboratorium)**

De tekening is een globale schets en niet op schaal getekend.

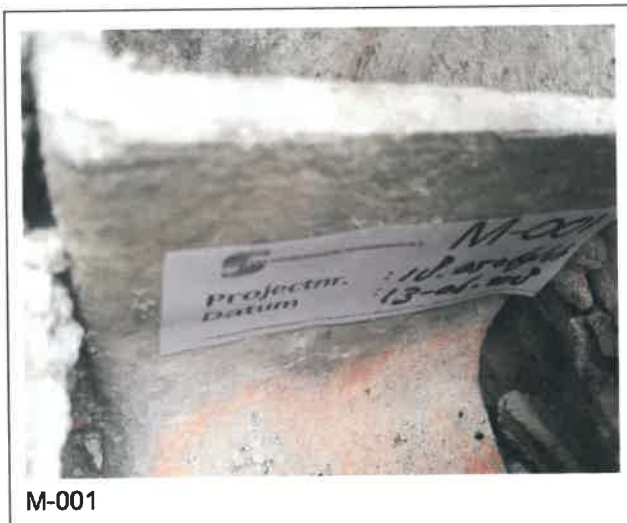
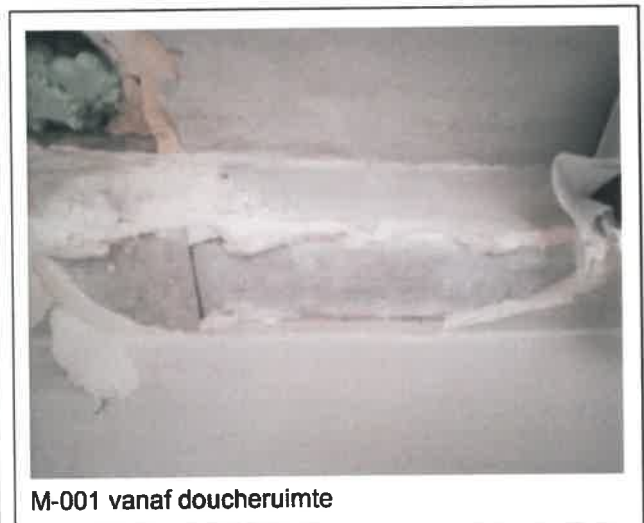
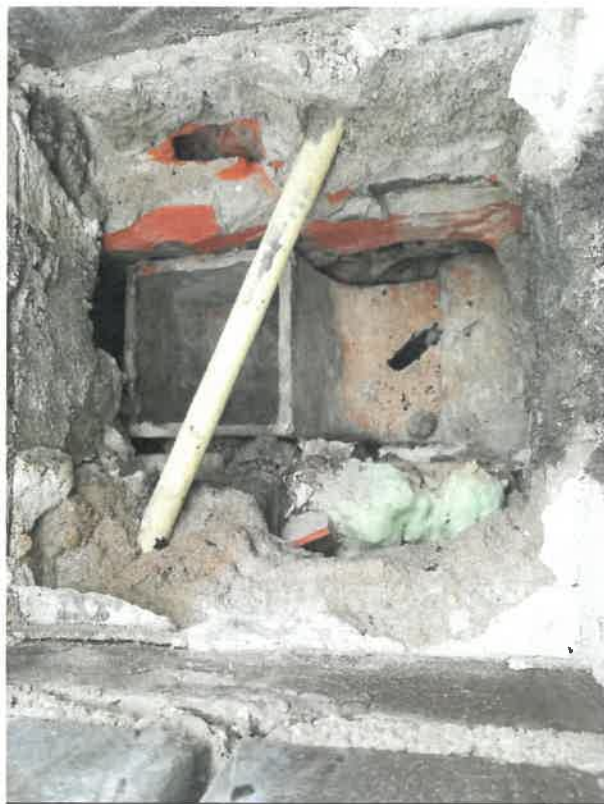
M-001 vanaf plat dak

Monsternummer	M-001	Bron:	Ontluchtingsbuis (Vierkant)
Locatie	Badkamer, voormalige douche, naar plat dak		
Hoeveelheid +/-	2 m1		
Bevestigingsmethode	Geklemd, in specie gezet		
Oppervlaktestructuur	Niet-vezelig		
Conditie	Licht beschadigd / Niet verweerd		
Bereikbaarheid	Matig		
Analyseresultaat	Chrysotiel 15-30%		
Hechtgebonden	Ja		
Risicoklasse conform SMA-rt	2		
Saneringsmethode	Containment		
Certificaatnummer	1850159/78/1.1

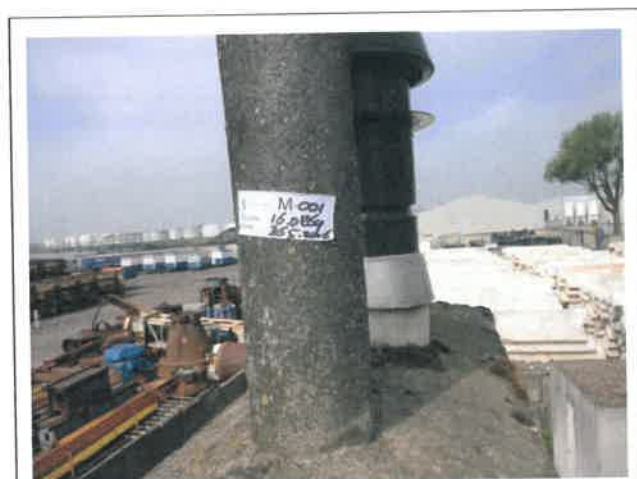
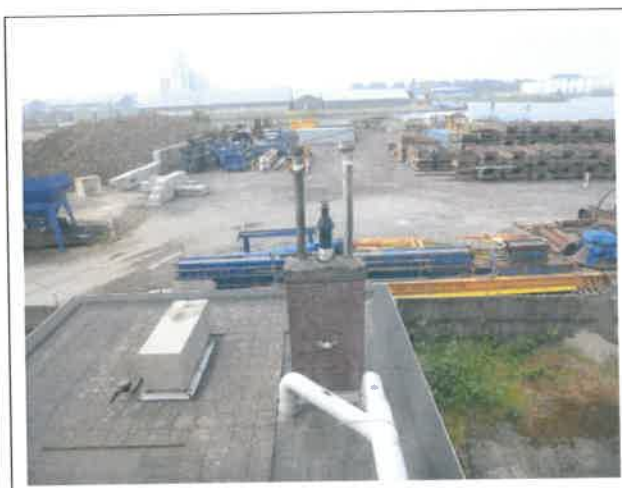
M-001 Buis

M-001 Overzicht

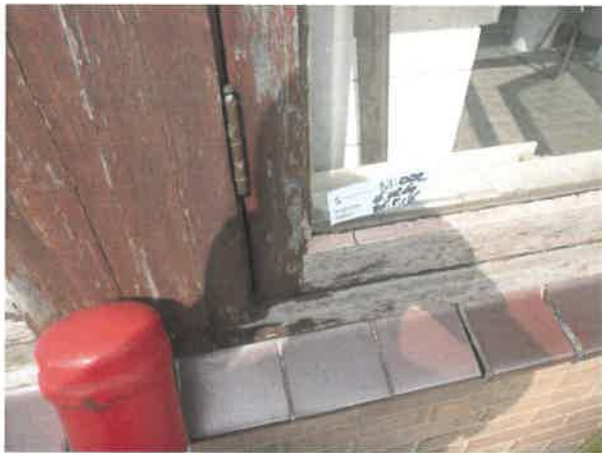
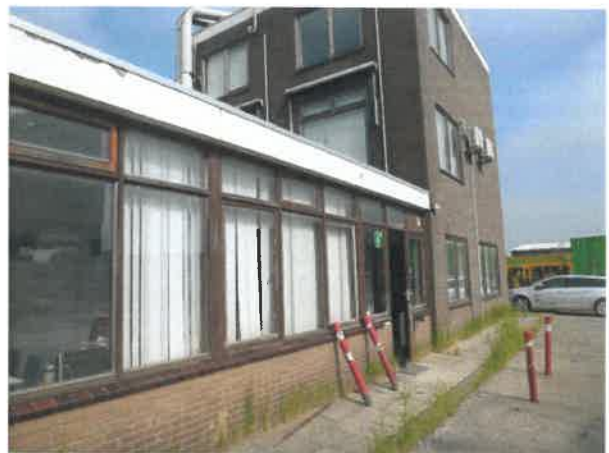
Monsternummer	M-002	Bron:	Kit
Locatie	Linker zijgevel, t.h.v. entree, het raamkozijn: tussen glas en het kozijn.		
Hoeveelheid	10m'		
Bevestigingsmethode	Gekit		
Oppervlaktestructuur	Niet-vezelig		
Conditie			
Bereikbaarheid	Matig		
Analyseresultaat	Geen asbest		
Hechtgebonden	N.v.t.		
Risicoklasse conform SMA-rt	N.v.t.		
Saneringsmethode	N.v.t.		
Certificaatnummer

M-002 Kit

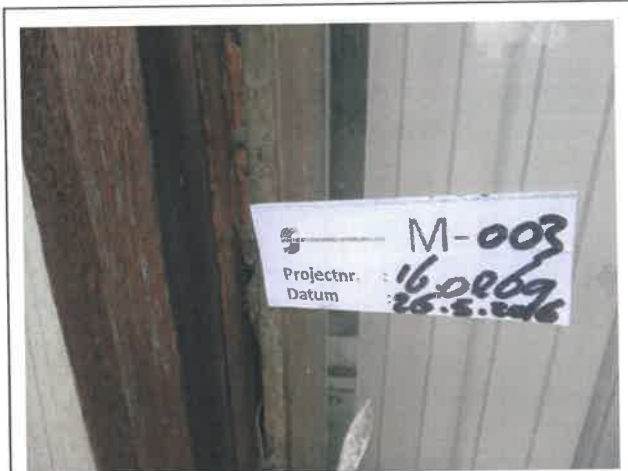
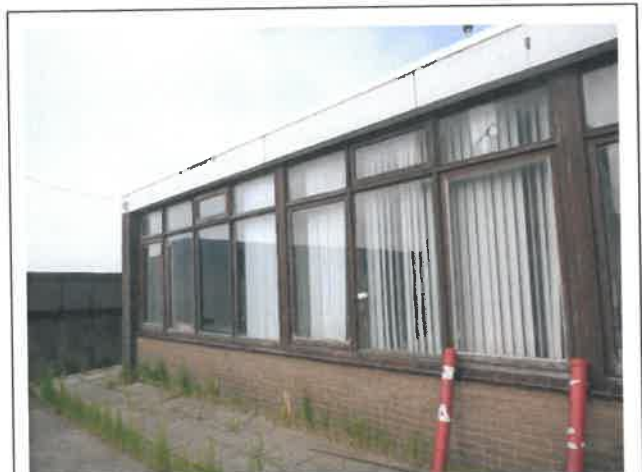
Monsternummer	M-003	Bron:	Kit
Locatie	Linker zijgevel, t.h.v. kantoor (laboratorium)/ kantine, het raamkozijn: tussen glas en het kozijn.		
Hoeveelheid	52m ¹		
Bevestigingsmethode	Gekit		
Oppervlaktestructuur	Niet-vezelig		
Conditie			
Bereikbaarheid	Matig		
Analyseresultaat	Geen asbest		
Hechtgebonden	N.v.t.		
Risicoklasse conform SMA-rt	N.v.t.		
Saneringsmethode	N.v.t.		
Certificaatnummer

M-003 Kit

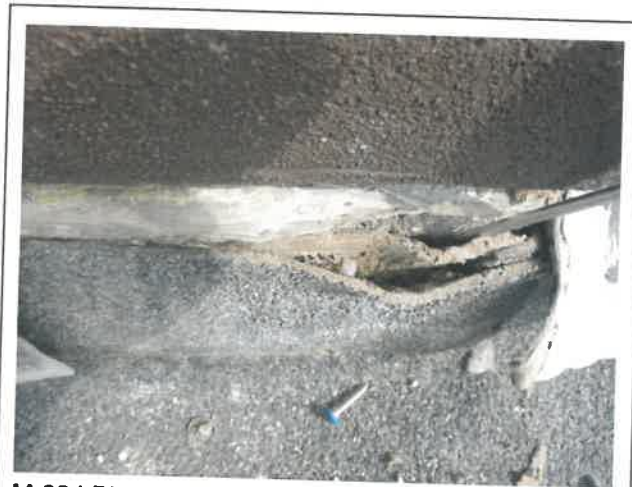
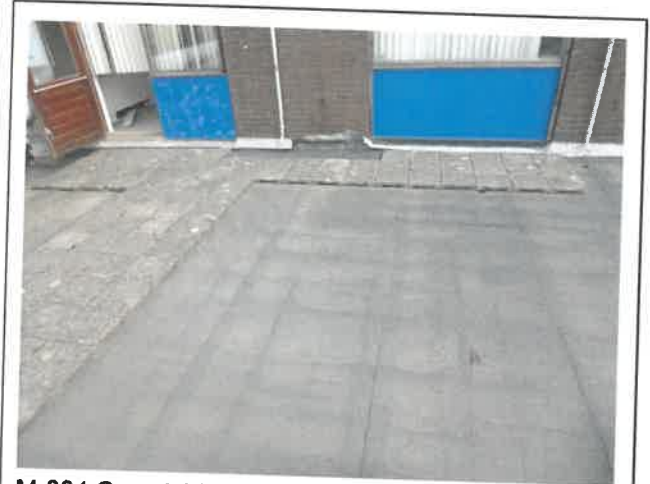
Monsternummer	M-004	Bron:	Bitumen
Locatie	Op het dak (niveau 3m+), onder niet asbestverdachte dakbedekking.		
Hoeveelheid	76m ²		
Bevestigingsmethode	Gelijmd		
Oppervlaktestructuur	Niet-vezelig		
Conditie			
Bereikbaarheid	Slecht		
Analyseresultaat	Geen asbest		
Hechtgebonden	N.v.t.		
Risicoklasse conform SMA-rt	N.v.t.		
Saneringsmethode	N.v.t.		
Certificaatnummer

M-004 Bitumen

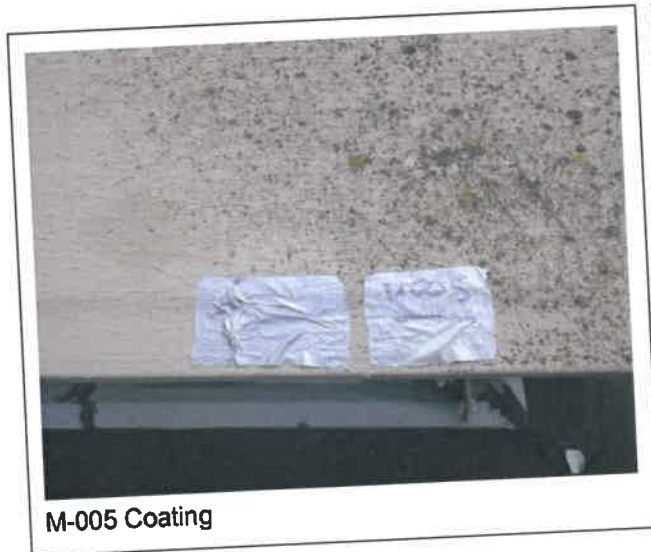
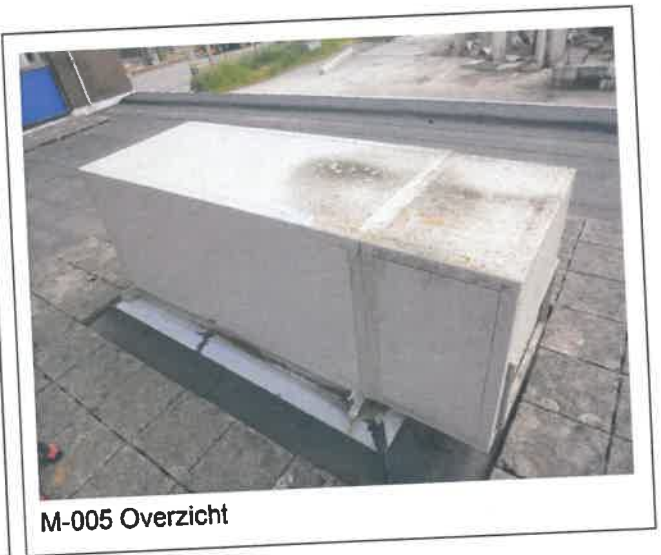
Monsternummer	M-005	Bron:	Coating
Locatie	Op het dak (niveau 3m+), de technische kast.		
Hoeveelheid	7m ²		
Bevestigingsmethode	Gesmeerd		
Oppervlaktestructuur	Niet-vezelig		
Conditie			
Bereikbaarheid	Goed		
Analyseresultaat	Geen asbest		
Hechtgebonden	N.v.t.		
Risicoklasse conform SMA-rt	N.v.t.		
Saneringsmethode	N.v.t.		
Certificaatnummer

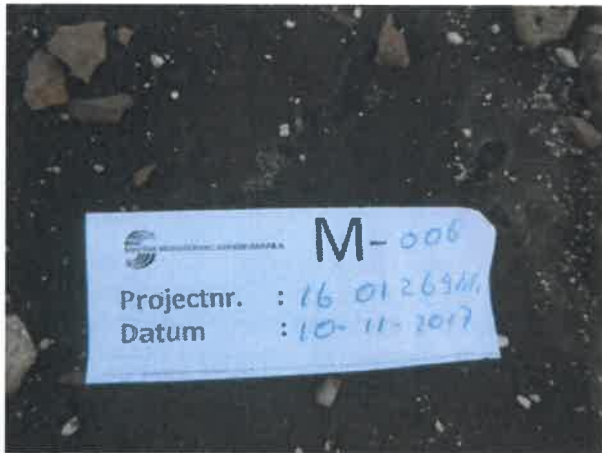
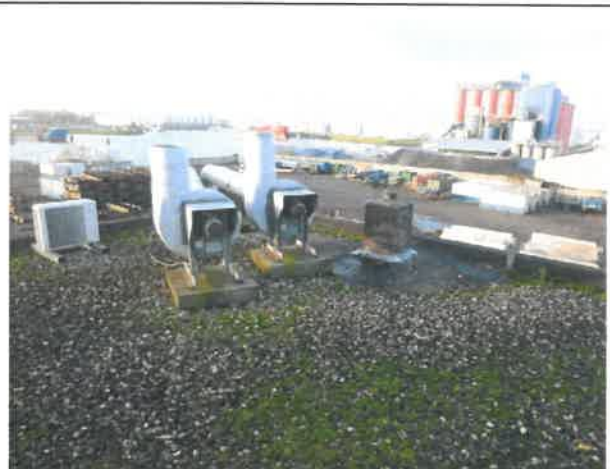
Monsternummer	M-006	Bron:	Bitumen
Locatie	Op dak 'niveau 8,5 +Peil'		
Hoeveelheid	64 m2		
Bevestigingsmethode	Gelijmd		
Oppervlaktestructuur	Niet-vezelig		
Conditie	Niet beschadigd / Licht verweerd		
Bereikbaarheid	Slecht		
Analyseresultaat	Geen asbest		
Hechtgebonden	N.v.t.		
Risicoklasse conform SMA-rt	N.v.t.		
Saneringsmethode	N.v.t.		
Certificaatnummer	1742827/58/1.1

Detail M-006

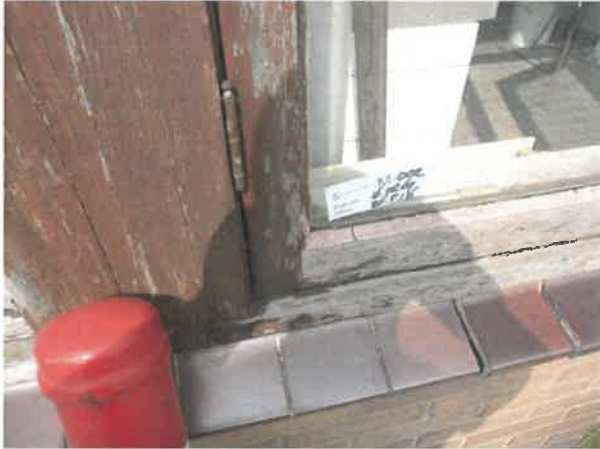
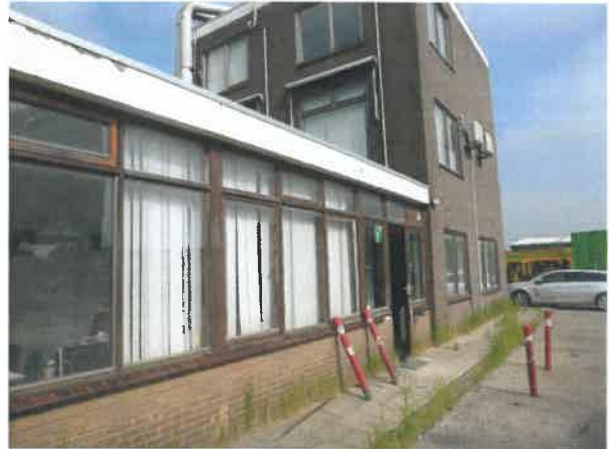
Monsternummer	M-002	Bron:	Kit
Locatie	Linker zijgevel, t.h.v. entree, het raamkozijn: tussen glas en het kozijn.		
Hoeveelheid	10m ¹		
Bvestigingsmethode	Gekit		
Oppervlaktestructuur	Niet-vezelig		
Conditie			
Bereikbaarheid	Matig		
Analyseresultaat	Geen asbest		
Hechtgebonden	N.v.t.		
Risicoklasse conform SMA-rt	N.v.t.		
Saneringsmethode	N.v.t.		
Certificaatnummer

M-002 Kit

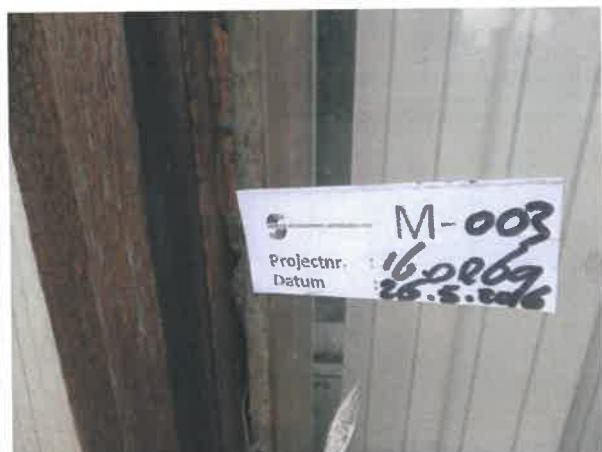
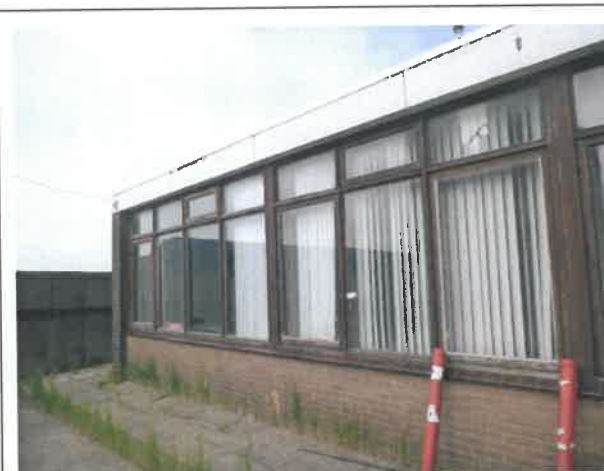
Monsternummer	M-003	Bron:	Kit
Locatie	Linker zijgevel, t.h.v. kantoor (laboratorium)/ kantine, het raamkozijn: tussen glas en het kozijn.		
Hoeveelheid	52m ³		
Bevestigingsmethode	Gekit		
Oppervlaktestructuur	Niet-vezelig		
Conditie			
Bereikbaarheid	Matig		
Analyseresultaat	Geen asbest		
Hechtgebonden	N.v.t.		
Risicoklasse conform SMA-rt	N.v.t.		
Saneringsmethode	N.v.t.		
Certificaatnummer

M-003 Kit

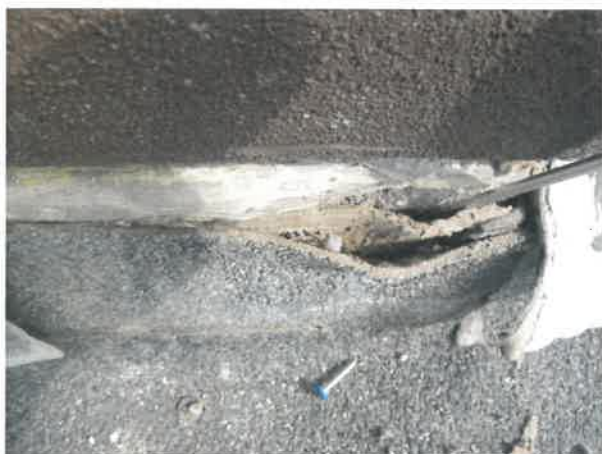
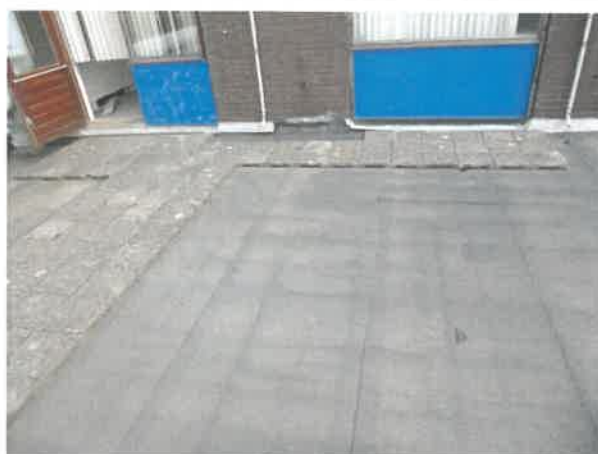
Monsternummer	M-004	Bron:	Bitumen
Locatie	Op het dak (niveau 3m+), onder niet asbestverdachte dakbedekking.		
Hoeveelheid	76m ²		
Bevestigingsmethode	Gelijmd		
Oppervlaktestructuur	Niet-vezelig		
Conditie			
Bereikbaarheid	Slecht		
Analyseresultaat	Geen asbest		
Hechtgebonden	N.v.t.		
Risicoklasse conform SMA-rt	N.v.t.		
Saneringsmethode	N.v.t.		
Certificaatnummer

M-004 Bitumen

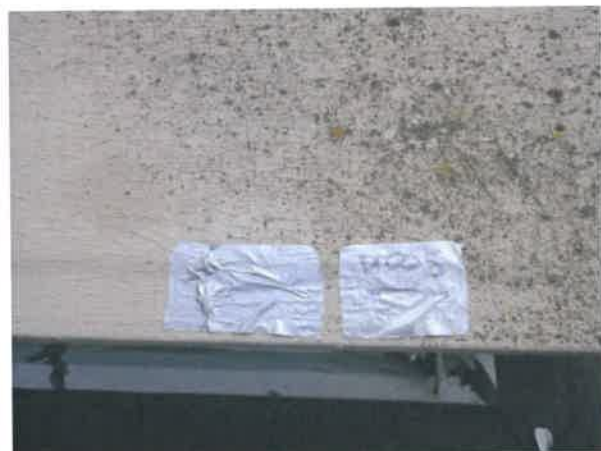
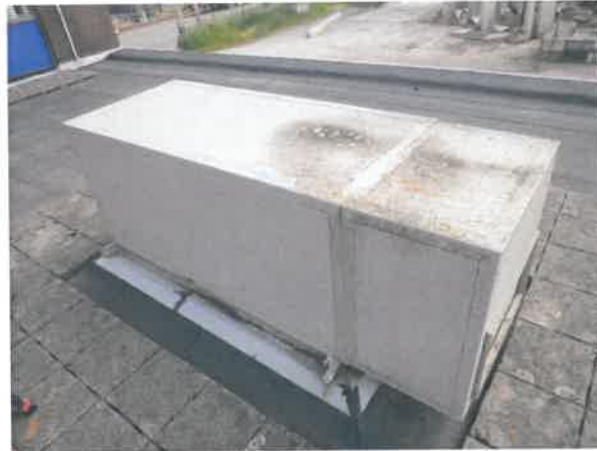
Monsternummer	M-005	Bron:	Coating
Locatie	Op het dak (niveau 3m+), de technische kast.		
Hoeveelheid	7m ²		
Bevestigingsmethode	Gesmeerd		
Oppervlaktestructuur	Niet-vezelig		
Conditie			
Bereikbaarheid	Goed		
Analyseresultaat	Geen asbest		
Hechtgebonden	N.v.t.		
Risicoklasse conform SMA-rt	N.v.t.		
Saneringsmethode	N.v.t.		
Certificaatnummer

M-005 Coating

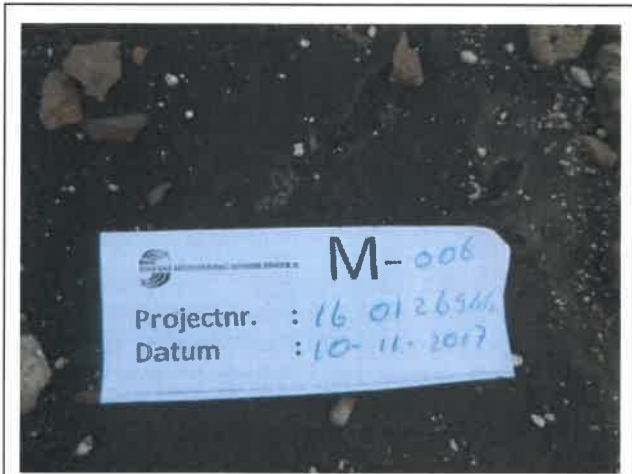
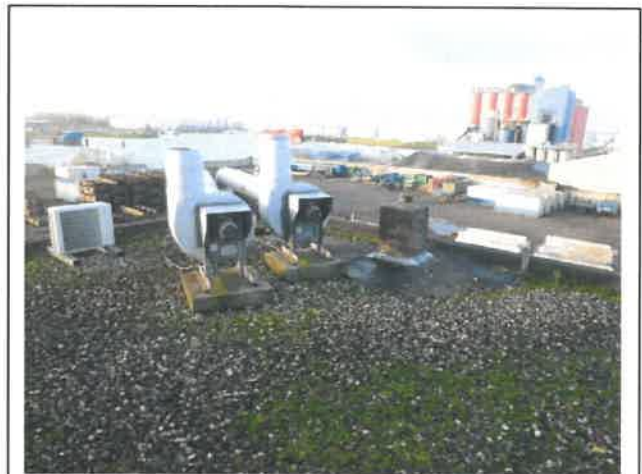
Monsternummer	M-006	Bron:	Bitumen
Locatie	Op dak 'niveau 8,5 +Peil'		
Hoeveelheid	64 m2		
Bevestigingsmethode	Gelijmd		
Oppervlaktestructuur	Niet-vezelig		
Conditie	Niet beschadigd / Licht verweerd		
Bereikbaarheid	Slecht		
Analyseresultaat	Geen asbest		
Hechtgebonden	N.v.t.		
Risicoklasse conform SMA-rt	N.v.t.		
Saneringsmethode	N.v.t.		
Certificaatnummer	1742827/58/1.1

Detail M-006
