# Asbestinventarisatierapport

Kantoorpand/ asfaltlaboratorium  
Kilkade 14-16  
Dordrecht

**Projectnummer:** 16.01269/1/1 (Versie 2) Alle voorgaande versies zijn hiermee komen te vervallen  
**Datum uitvoering:** 26-05-2016, 10-11-2017

Object: Kantoorpand/ asfaltlaboratorium  
Adres: Kilkade 14-16  
Plaats: Dordrecht

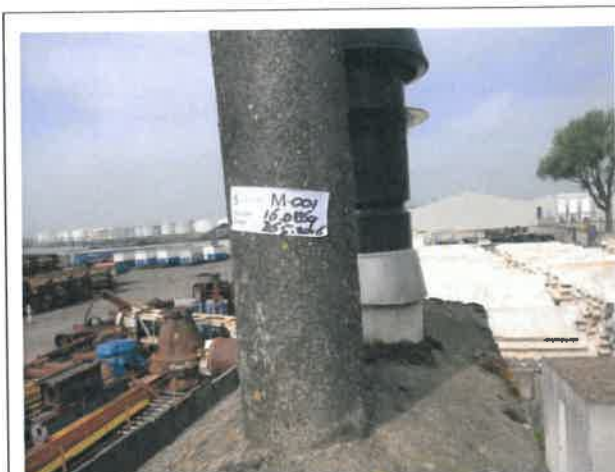
M-001 Buis

Monster	Locatie	Bron	Totale hoeveelheid +/- *	Hecht gebonden	Analyse	Risico klasse
M-001	Op het dak (niveau 3m +), t.h.v. cv-ruimte.	Buis		Ja	Chrysotiel 15-30% en Amosiet 0,1-2%	2,2

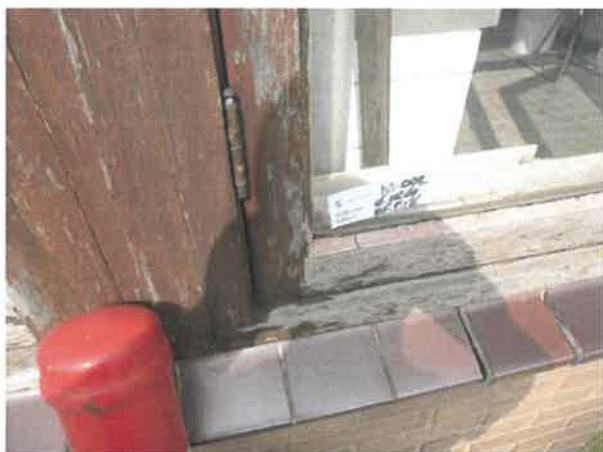
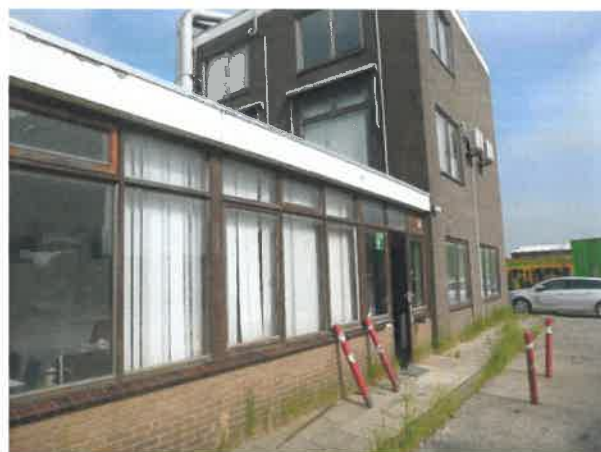
M-002 Kit

Monsternummer	M-002	Bron:	Kit
Locatie	Linker zijgevel, t.h.v. entree, het raamkozijn: tussen glas en het kozijn.		
Hoeveelheid	10m <sup>1</sup>		
Bevestigingsmethode	Gekit		
Oppervlaktestructuur	Niet-vezelig		
Conditie			
Bereikbaarheid	Matig		
Analyseresultaat	Geen asbest		
Hechtgebonden	N.v.t.		
Risicoklasse conform SMA-rt	N.v.t.		
Saneringsmethode	N.v.t.		
Certificaatnummer

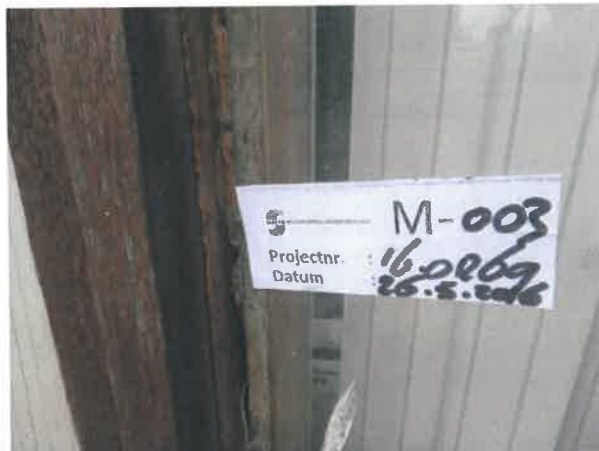
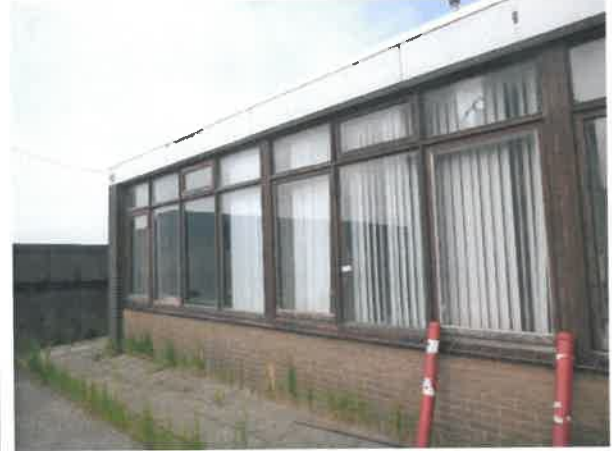
M-003 Kit

Monsternummer	M-003	Bron:	Kit
Locatie	Linker zijgevel, t.h.v. kantoor (laboratorium)/ kantine, het raamkozijn: tussen glas en het kozijn.		
Hoeveelheid	52m <sup>1</sup>		
Bevestigingsmethode	Gekit		
Oppervlaktestructuur	Niet-vezelig		
Conditie			
Bereikbaarheid	Matig		
Analyseresultaat	Geen asbest		
Hechtgebonden	N.v.t.		
Risicoklasse conform SMA-rt	N.v.t.		
Saneringsmethode	N.v.t.		
Certificaatnummer

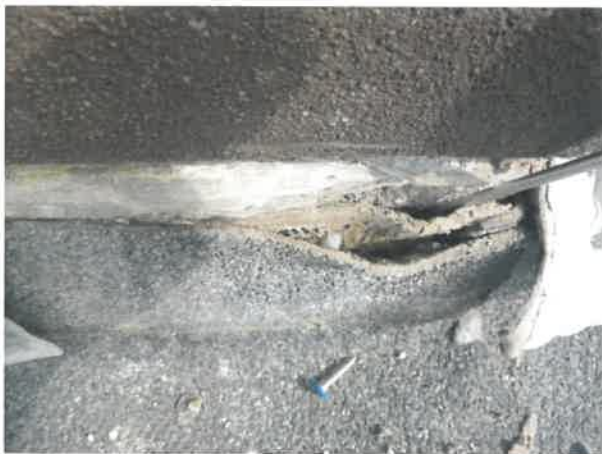
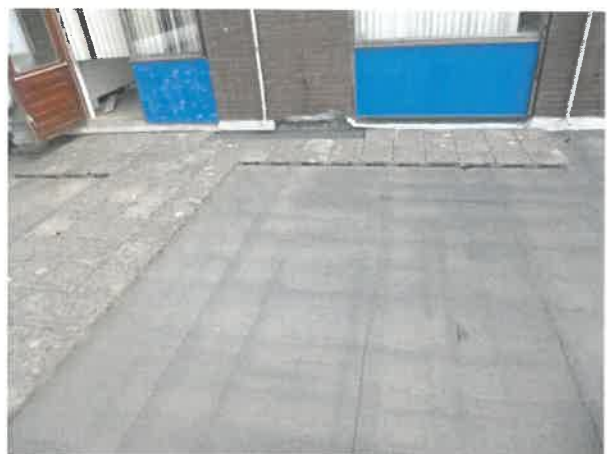
M-004 Bitumen

<b>Monsternummer</b>	<b>M-004</b>	<b>Bron:</b>	<b>Bitumen</b>
<b>Locatie</b>	Op het dak (niveau 3m+), onder niet asbestverdachte dakbedekking.		
<b>Hoeveelheid</b>	76m <sup>2</sup>		
<b>Bevestigingsmethode</b>	Gelijmd		
<b>Oppervlaktestructuur</b>	Niet-vezelig		
<b>Conditie</b>			
<b>Bereikbaarheid</b>	Slecht		
<b>Analyseresultaat</b>	Geen asbest		
<b>Hechtgebonden</b>	N.v.t.		
<b>Risicoklasse conform SMA-rt</b>	N.v.t.		
<b>Saneringsmethode</b>	N.v.t.		
<b>Certificaatnummer</b>

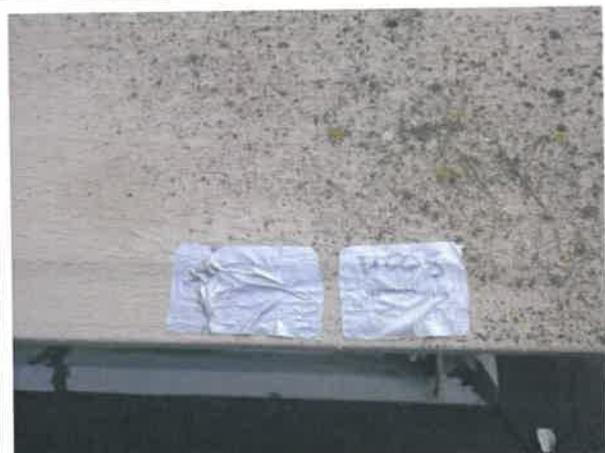
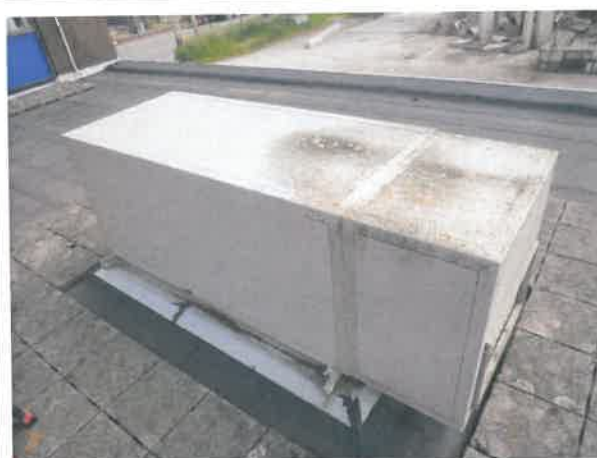
M-005 Coating

Monsternummer	M-005	Bron:	Coating
Locatie	Op het dak (niveau 3m+), de technische kast.		
Hoeveelheid	7m <sup>2</sup>		
Bevestigingsmethode	Gesmeerd		
Oppervlaktestructuur	Niet-vezelig		
Conditie			
Bereikbaarheid	Goed		
Analyseresultaat	Geen asbest		
Hechtgebonden	N.v.t.		
Risicoklasse conform SMA-rt	N.v.t.		
Saneringsmethode	N.v.t.		
Certificaatnummer

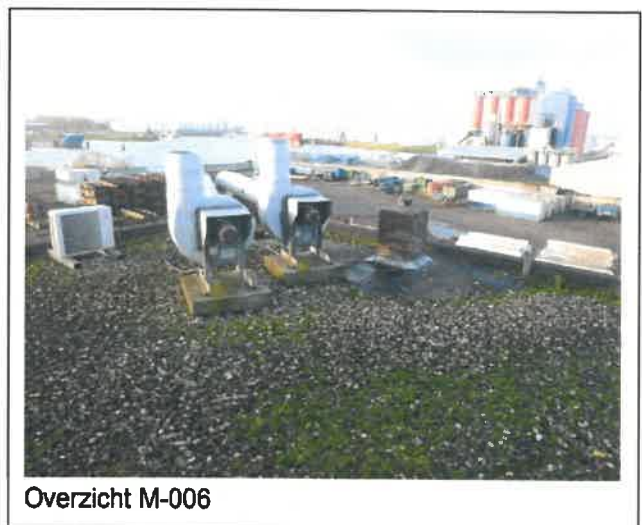
Detail M-006

Monsternummer	M-006	Bron:	Bitumen
Locatie	Op dak 'niveau 8,5 +Peil'		
Hoeveelheid	64 m2		
Bevestigingsmethode	Gelijmd		
Oppervlaktestructuur	Niet-vezelig		
Conditie	Niet beschadigd / Licht verweerd		
Bereikbaarheid	Slecht		
Analyseresultaat	Geen asbest		
Hechtgebonden	N.v.t.		
Risicoklasse conform SMA-rt	N.v.t.		
Saneringsmethode	N.v.t.		
Certificaatnummer	1742827/58/1.1

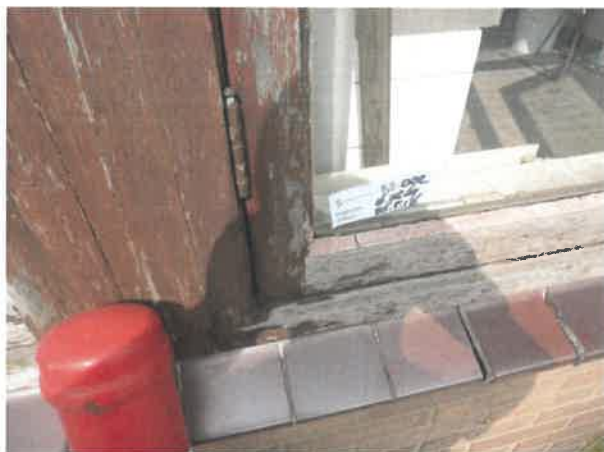
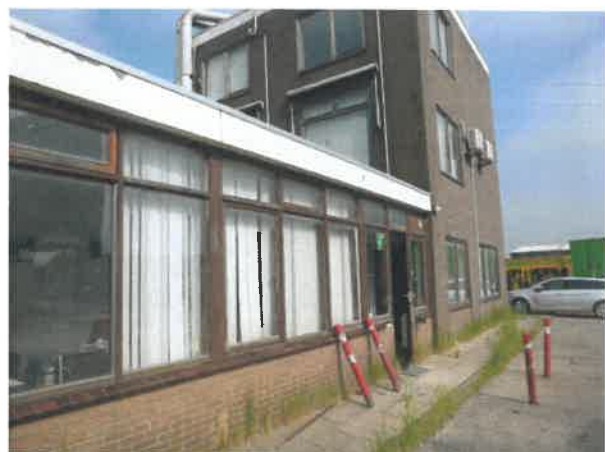
M-002 Kit

<b>Monsternummer</b>	<b>M-002</b>	<b>Bron:</b>	<b>Kit</b>
<b>Locatie</b>	Linker zijgevel, t.h.v. entree, het raamkozijn: tussen glas en het kozijn.		
<b>Hoeveelheid</b>	10m <sup>1</sup>		
<b>Bevestigingsmethode</b>	Gekit		
<b>Oppervlaktestructuur</b>	Niet-vezelig		
<b>Conditie</b>			
<b>Bereikbaarheid</b>	Matig		
<b>Analyseresultaat</b>	Geen asbest		
<b>Hechtgebonden</b>	N.v.t.		
<b>Risicoklasse conform SMA-rt</b>	N.v.t.		
<b>Saneringsmethode</b>	N.v.t.		
<b>Certificaatnummer</b>

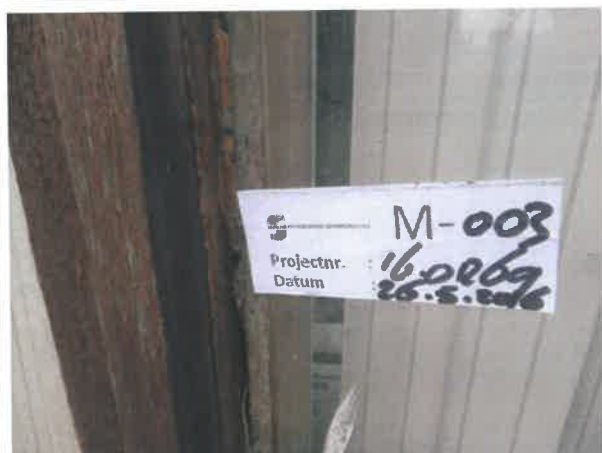
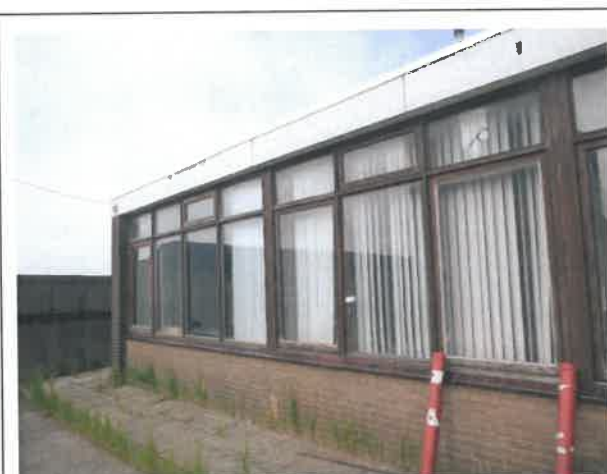
M-003 Kit

Monsternummer	M-003	Bron:	Kit
Locatie	Linker zijgevel, t.h.v. kantoor (laboratorium)/ kantine, het raamkozijn: tussen glas en het kozijn.		
Hoeveelheid	52m <sup>1</sup>		
Bevestigingsmethode	Gekit		
Oppervlaktestructuur	Niet-vezelig		
Conditie			
Bereikbaarheid	Matig		
Analyseresultaat	Geen asbest		
Hechtgebonden	N.v.t.		
Risicoklasse conform SMA-rt	N.v.t.		
Saneringsmethode	N.v.t.		
Certificaatnummer

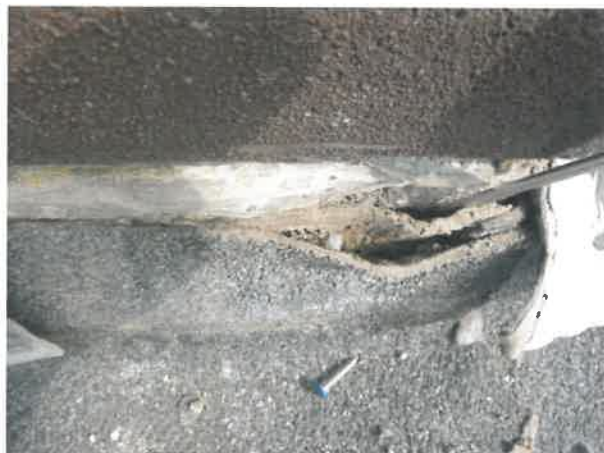
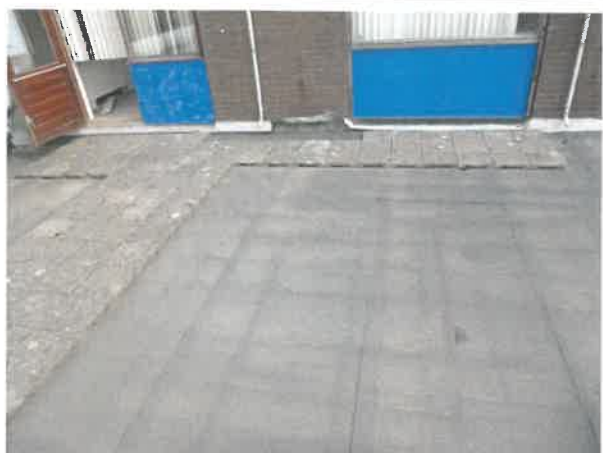
M-004 Bitumen

<b>Monsternummer</b>	M-004	<b>Bron:</b>	Bitumen
<b>Locatie</b>	Op het dak (niveau 3m+), onder niet asbestverdachte dakbedekking.		
<b>Hoeveelheid</b>	76m <sup>2</sup>		
<b>Bevestigingsmethode</b>	Gelijmd		
<b>Oppervlaktestructuur</b>	Niet-vezelig		
<b>Conditie</b>			
<b>Bereikbaarheid</b>	Slecht		
<b>Analyses resultaat</b>	Geen asbest		
<b>Hechtgebonden</b>	N.v.t.		
<b>Risicoklasse conform SMA-rt</b>	N.v.t.		
<b>Saneringsmethode</b>	N.v.t.		
<b>Certificaatnummer</b>

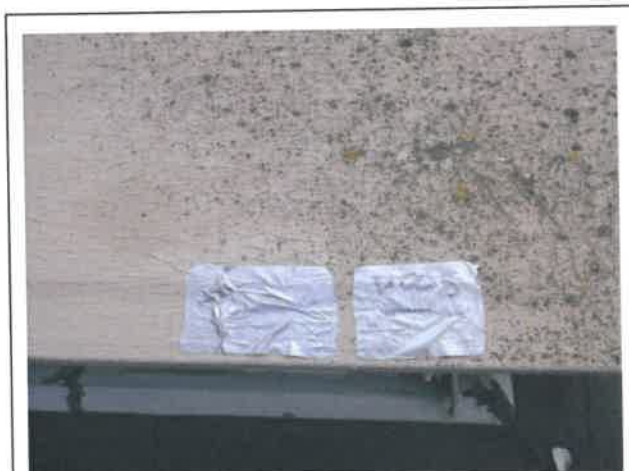
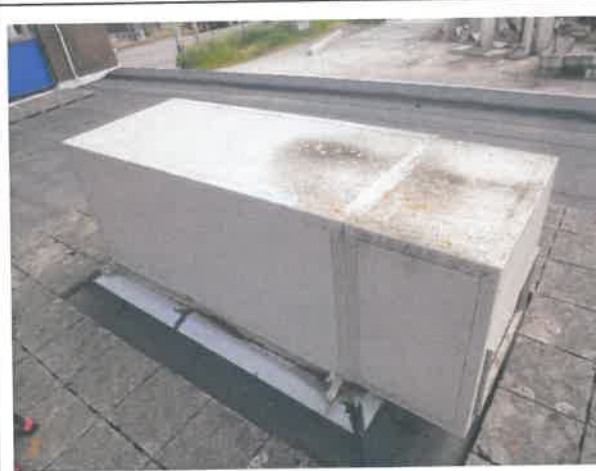
M-005 Coating

Monsternummer	M-005	Bron:	Coating
Locatie	Op het dak (niveau 3m+), de technische kast.		
Hoeveelheid	7m <sup>2</sup>		
Bevestigingsmethode	Gesmeerd		
Oppervlaktestructuur	Niet-vezelig		
Conditie			
Bereikbaarheid	Goed		
Analyseresultaat	Geen asbest		
Hechtgebonden	N.v.t.		
Risicoklasse conform SMA-rt	N.v.t.		
Saneringsmethode	N.v.t.		
Certificaatnummer

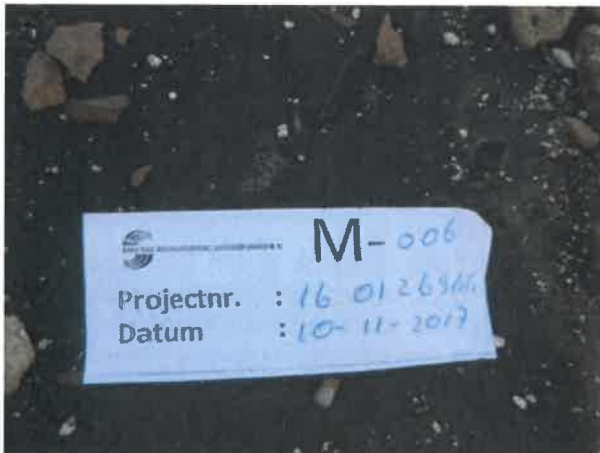
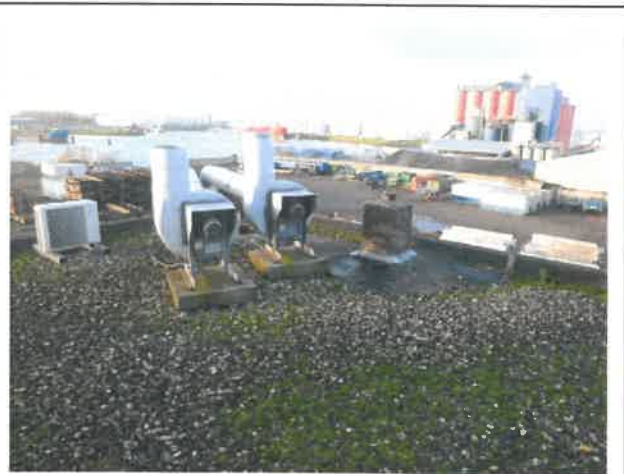
Detail M-006

Monsternummer	M-006	Bron:	Bitumen
Locatie	Op dak 'niveau 8,5 +Peil'		
Hoeveelheid	64 m2		
Bevestigingsmethode	Gelijmd		
Oppervlaktestructuur	Niet-vezelig		
Conditie	Niet beschadigd / Licht verweerd		
Bereikbaarheid	Slecht		
Analysesresultaat	Geen asbest		
Hechtgebonden	N.v.t.		
Risicoklasse conform SMA-rt	N.v.t.		
Saneringsmethode	N.v.t.		
Certificaatnummer	1742827/58/1.1
