Asbestinventarisatierapport

Kantoorpand/ asfaltlaboratorium
Kilkade 14-16
Dordrecht

Projectnummer: 16.01269/1/1 (Versie 2) Alle voorgaande versies zijn hiermee komen te vervallen
Datum uitvoering: 26-05-2016, 10-11-2017

Datum rapportage: 16-11-2017
Onderzoek geldig t/m: 09-06-2019

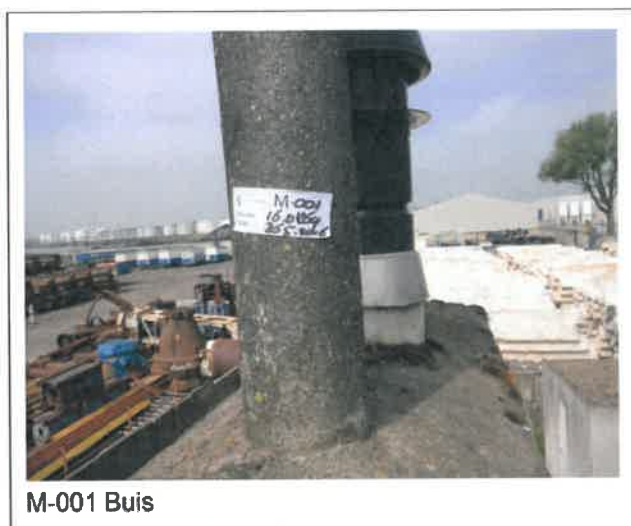
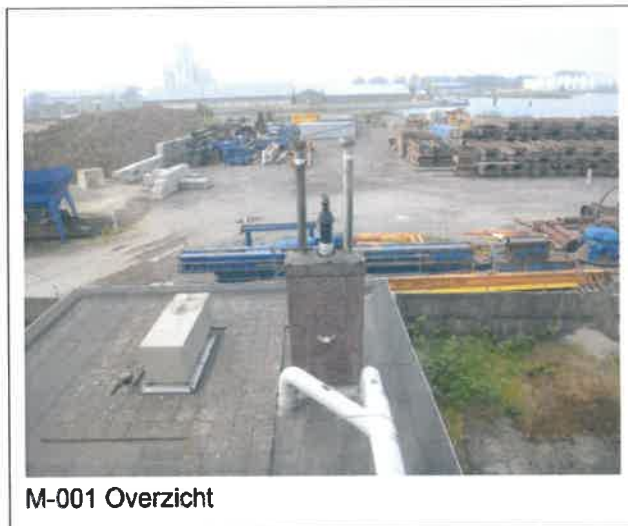
Monsternummer	M-001	Bron:	Buis
Locatie	Op het dak (niveau 3m+), t.h.v. cv-ruimte.		
Hoeveelheid +/-	Ø0,1m ¹ x2,9m ¹		
Bevestigingsmethode	Gemetseld		
Oppervlaktestructuur	Niet-vezelig		
Conditie			
Bereikbaarheid	Matig		
Analysesresultaat	Chrysotiel 15-30% en Amosiet 0,1-2%		
Hechtgebonden	Ja		
Risicoklasse conform SMA-rt	2,2		
Saneringsmethode	Buitensanering / Containment		
Certificaatnummer

Nummer	Locatie	Totale hoeveelheid +/-	Bevestiging	Bereikbaarheid	Conditie	Risicoklasse	Saneringsmethode
M-001-01	Op het dak (niveau 3m+), t.h.v. waslokaal	Ø0,1m ¹ x2,9m ¹	Gemetseld	Matig		2,2	Buitensanering / Containment
M-001-02	Op het dak (niveau 3m+), t.h.v. cv-ruimte.	Ø0,2m ¹ x1,7m ¹	Gemetseld	Matig		2,2	Buitensanering / Containment
M-001-03	Het dak (niveau 8,5+), t.h.v. voormalige cv-ruimte.	Ø0,2m ¹ x1m ¹ (zover als zichtbaar)	Gemetseld	Matig		2,2	Buitensanering / Containment

Monster	Bron	Advies	Onderbouwing/uitleg
M-001; M-001-01; M-001-02; M-001-03	Buis; Buis; Buis; Buis	A	Het betreft een hechtgebonden asbesthoudende toepassing. De kans op een asbest vezelemissie is, zonder bewerking, nihil.

A: Sanering niet direct noodzakelijk, echter wel voorafgaande aan sloop- of renovatiewerkzaamheden. Het opstellen van een beheersplan is aanbevolen.

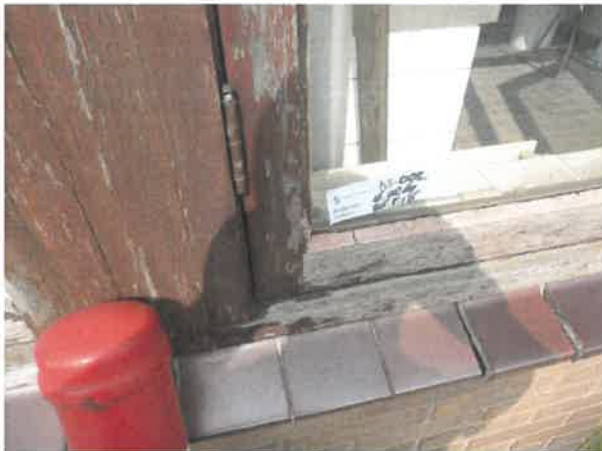
M-002 Kit

Monsternummer	M-002	Bron:	Kit
Locatie	Linker zijgevel, t.h.v. entree, het raamkozijn: tussen glas en het kozijn.		
Hoeveelheid	10m ¹		
Bevestigingsmethode	Gekit		
Oppervlaktestructuur	Niet-vezelig		
Conditie			
Bereikbaarheid	Matig		
Analyseresultaat	Geen asbest		
Hechtgebonden	N.v.t.		
Risicoklasse conform SMA-rt	N.v.t.		
Saneringsmethode	N.v.t.		
Certificaatnummer

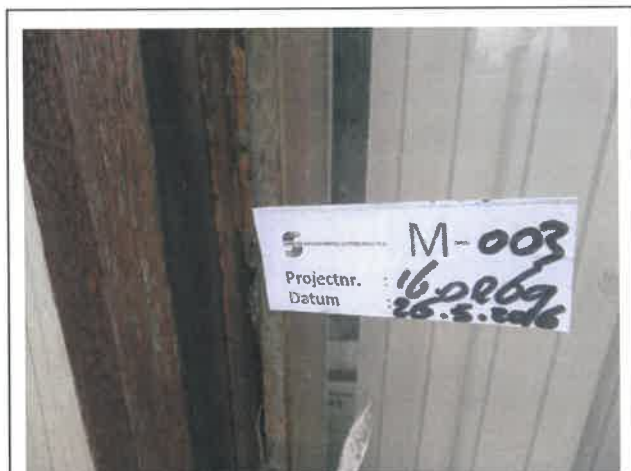
M-003 Kit

Monsternummer	M-003	Bron:	Kit
Locatie	Linker zijgevel, t.h.v. kantoor (laboratorium)/ kantine, het raamkozijn: tussen glas en het kozijn.		
Hoeveelheid	52m ¹		
Bevestigingsmethode	Gekit		
Oppervlaktestructuur	Niet-vezelig		
Conditie			
Bereikbaarheid	Matig		
Analyseresultaat	Geen asbest		
Hechtgebonden	N.v.t.		
Risicoklasse conform SMA-rt	N.v.t.		
Saneringsmethode	N.v.t.		
Certificaatnummer

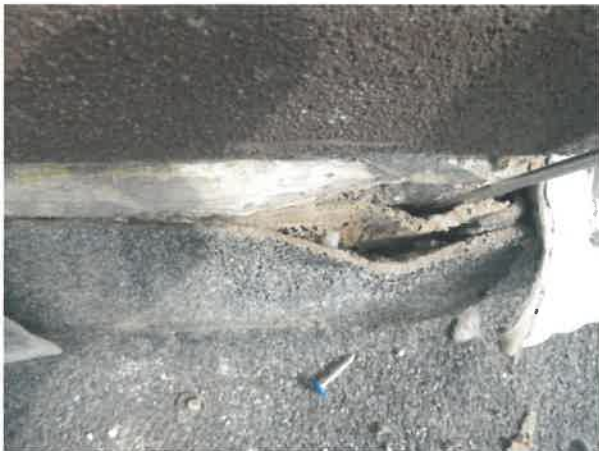
M-004 Bitumen

Monsternummer	M-004	Bron:	Bitumen
Locatie	Op het dak (niveau 3m+), onder niet asbestverdachte dakbedekking.		
Hoeveelheid	76m ²		
Bevestigingsmethode	Gelijmd		
Oppervlaktestructuur	Niet-vezelig		
Conditie			
Bereikbaarheid	Slecht		
Analyseresultaat	Geen asbest		
Hechtgebonden	N.v.t.		
Risicoklasse conform SMA-rt	N.v.t.		
Saneringsmethode	N.v.t.		
Certificaatnummer

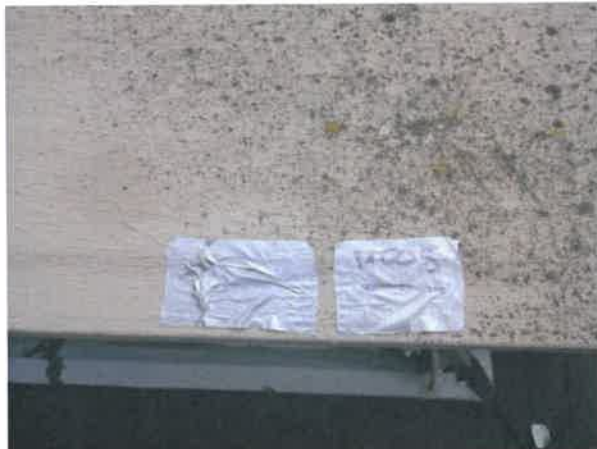
M-005 Coating

Monsternummer	M-005	Bron:	Coating
Locatie	Op het dak (niveau 3m+), de technische kast.		
Hoeveelheid	7m ²		
Bevestigingsmethode	Gesmeerd		
Oppervlaktestructuur	Niet-vezelig		
Conditie			
Bereikbaarheid	Goed		
Analyseresultaat	Geen asbest		
Hechtgebonden	N.v.t.		
Risicoklasse conform SMA-rt	N.v.t.		
Saneringsmethode	N.v.t.		
Certificaatnummer

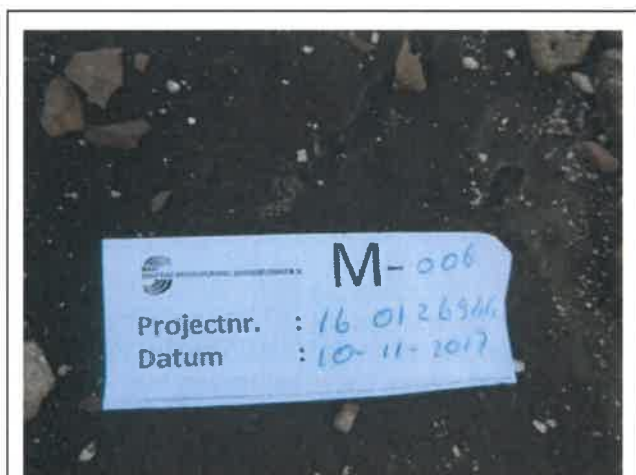
Detail M-006

Monsternummer	M-006	Bron:	Bitumen
Locatie	Op dak 'niveau 8,5 +Peil'		
Hoeveelheid	64 m2		
Bevestigingsmethode	Gelijmd		
Oppervlaktestructuur	Niet-vezelig		
Conditie	Niet beschadigd / Licht verweerd		
Bereikbaarheid	Slecht		
Analyseresultaat	Geen asbest		
Hechtgebonden	N.v.t.		
Risicoklasse conform SMA-rt	N.v.t.		
Saneringsmethode	N.v.t.		
Certificaatnummer	1742827/58/1.1

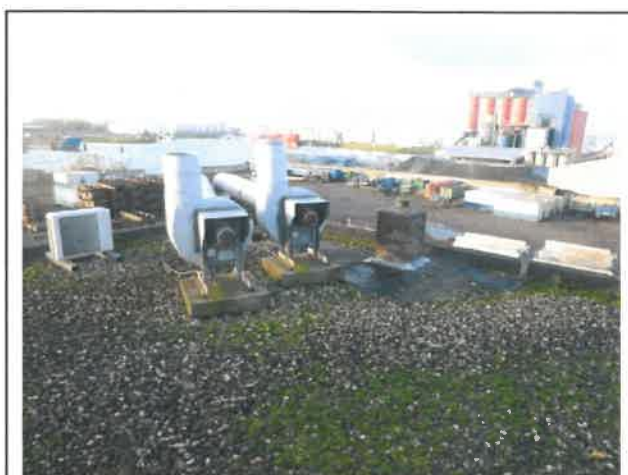
Overzicht M-006

Bestaande situatie	Op 10 november 2017 heeft aanvullend onderzoek plaatsgevonden. Op het dak 'niveau 8.5m + Peil' is niet asbesthoudende bitumineuze dakbedekking (M-006) aangetroffen.
Overige	Niet van toepassing.

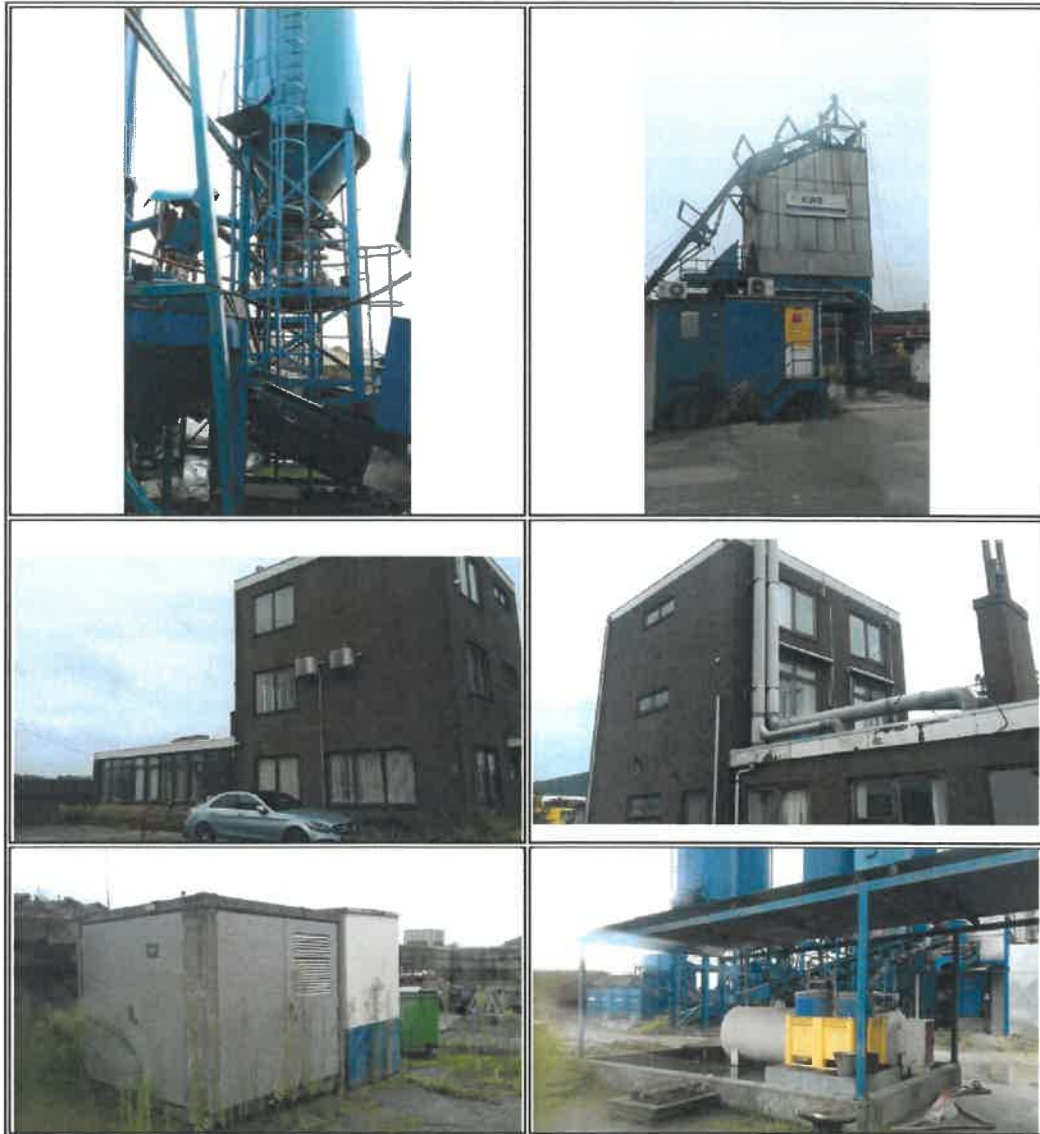
Het plangebied bestaat in de huidige situatie uit de Asphalt Centrale Dordrecht (ACD) die wordt ontmanteld en bijbehorende opstallen die worden gesloopt. De opstallen bestaan uit een voormalig bedrijfskantoor en een laboratorium. Het hele terrein is verhard en er staan geen bomen of struiken. Om een globale indruk te geven van het plangebied zijn onderstaand enkele impressiefoto's opgenomen.

Afbeelding 3: Impressiefoto's projectlocatie ACD (Aveco de Bondt, 2017).
