Aanvraagnummer	2579571
Aanvraagnaam	Demontage asfaltinstallatie KWS Infra
Uw referentiecode	-
Ingediend op	03-10-2016
Soort procedure	Geen procedure van toepassing
Projectomschrijving	Het demonteren en afvoeren van de asfaltinstallatie met bijhorende opslagtanks en afvoeren naar een nader te bepalen locatie voor montage en gebruik.
Opmerking	Installatie sttat gepland eind okt te worden gedemonteerd
Gefaseerd	Nee
Blokkerende onderdelen weglaten	Nee
Persoonsgegevens openbaar maken	Nee
Bijlagen die later komen	Tekeningen ACD volgen later
Bijlagen n.v.t. of al bekend	Asbestinventarisatie
Bevoegd gezag	
Naam:	Gemeente Dordrecht
Bezoekadres:	Spuiboulevard 300 3311 GR Dordrecht
Postadres:	Postbus 8 3300 AA Dordrecht
Telefoonnummer:	_____
Contact per e-mail of contactformulier op de website:	_____
Website:	www.dordrecht.nl
Contactpersoon:	Klantcontactcentrum gemeente Dordrecht

project	Kilkade 14, Dordrecht	datum	3 mei 2022
opdrachtgever	Julianahaven Recycling bv	referentie	212962_AdB_BRI_0002 V1
projectleider	[redacted]	projectnummer	212962
contactpersoon	[redacted]		
e-mail	[redacted]		
onderwerp	Plan van aanpak Kilkade 14, Dordrecht

Asbestinventarisatie rapport

Asfaltinstallatie, comm

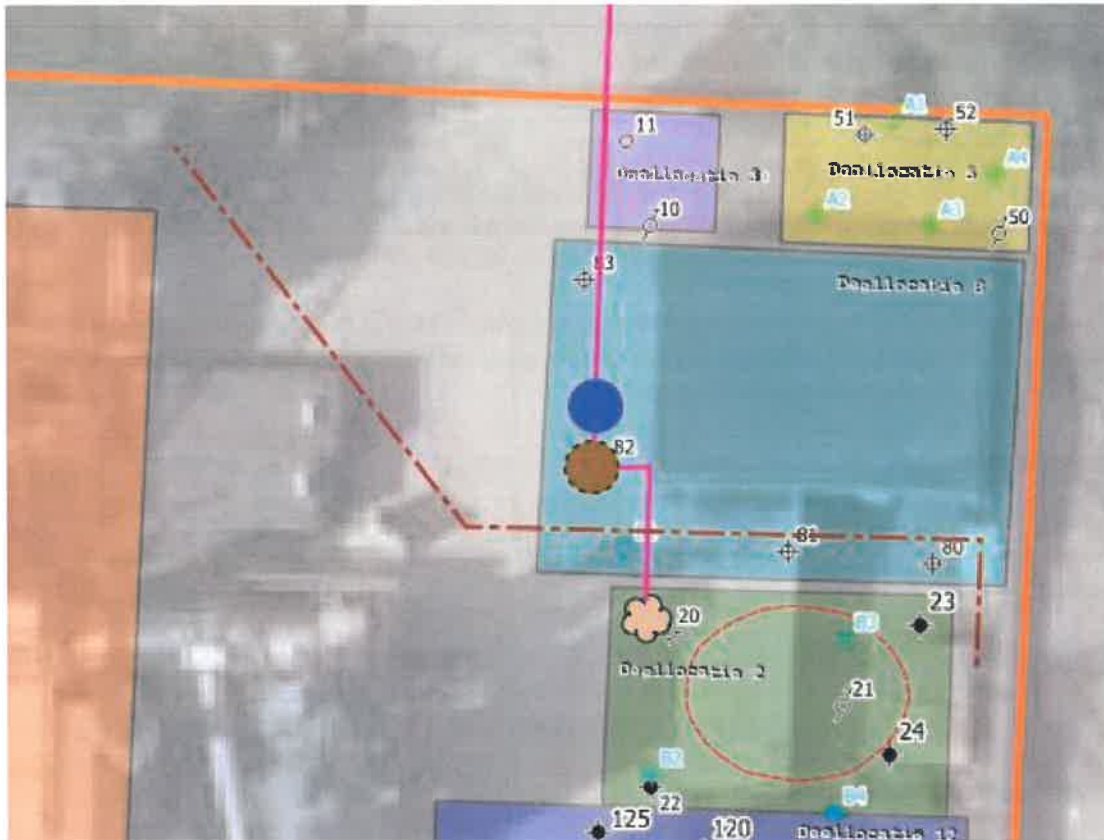
Onderhavig plan van aanpak heeft betrekking op de civieltechnische werkzaamheden ter plaatse van de aan te leggen opstelplaats. In onderstaande figuur is een overzicht van de werklocaties weergegeven.

Ten behoeve van de herinrichting van de tankplaats worden de volgende werkzaamheden uitgevoerd:

- Plaatsen controleput;
- Plaatsen OBAS;
- Plaatsen kolk;
- Aanleggen afvoerleiding;
- Aanleggen mantelbuizen.

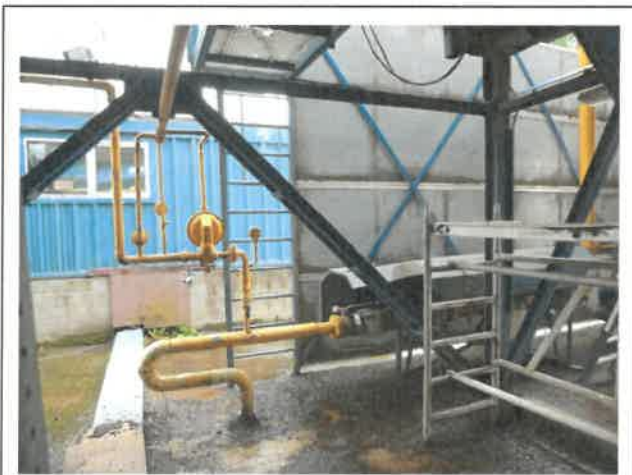
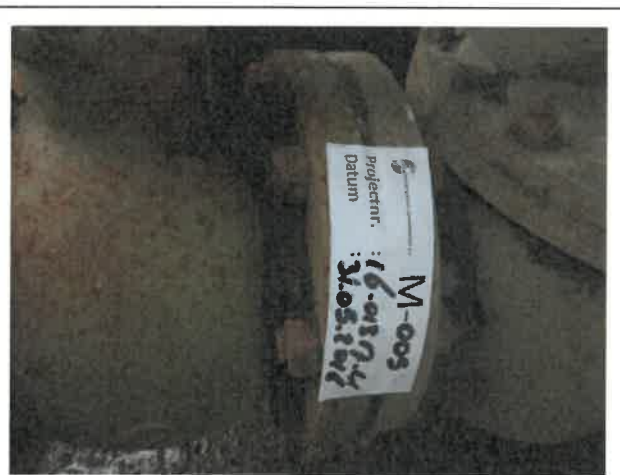
M-005 Overzicht

M-005 Pakking (Risicoklasse 1 geldt enkel wanneer de flens aan beide zijde wordt doorgehaald en in zijn geheel wordt verwijderd inclusief de asbesthoudende pakking)

Voor advies ten aanzien van deze bron zie hoofdstuk 4.

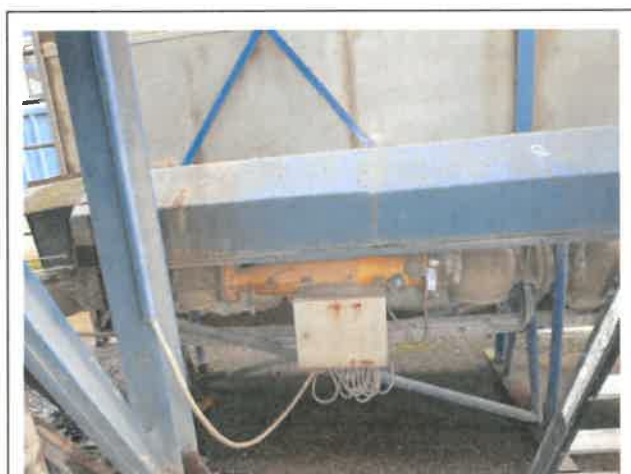
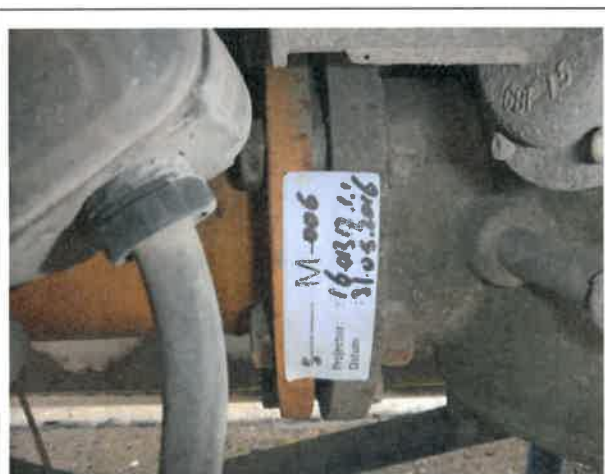
M-006 Overzicht

Monsternummer	M-006	Bron:	Pakking
Locatie	Asfaltinstallatie, gasleiding: Tussen de flenzen.		
Hoeveelheid +/-	1 Stuks		
Bevestigingsmethode	Geklemd		
Oppervlaktestructuur	Niet-vezelig		
Conditie	Licht beschadigd		
Bereikbaarheid	Slecht		
Analyseresultaat	Chrysotiel 30-60%		
Hechtgebonden	Nee		
Risicoklasse conform SMA-rt	1,2		
Saneringsmethode	In zijn geheel verwijderen / Buitensanering

M-006 Pakking (Risicoklasse 1 geldt enkel wanneer de flens aan beide zijde wordt doorgehaald en in zijn geheel wordt verwijderd inclusief de asbesthoudende pakking)

Voor advies ten aanzien van deze bron zie hoofdstuk 4.

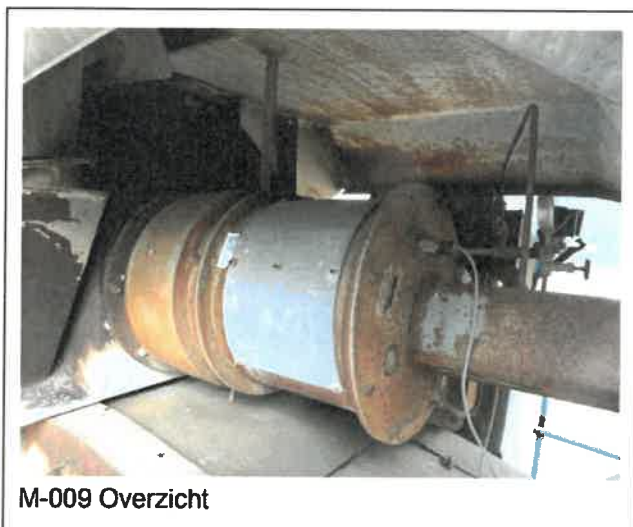
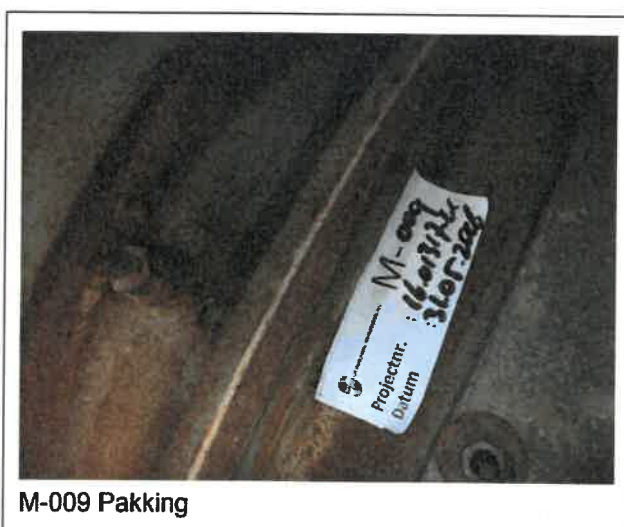
Monsternummer	M-009	Bron:	Pakking
Locatie	Asfaltinstallatie, menger: Droogtrommel, tussen de metalen delen.		
Hoeveelheid +/-	2 Stuks (3m' per stuk)		
Bevestigingsmethode	Geklemd		
Oppervlaktestructuur	Niet-vezelig		
Conditie	Licht beschadigd		
Bereikbaarheid	Slecht		
Analyseresultaat	Chrysotiel 30-60%		
Hechtgebonden	Nee		
Risicoklasse conform SMA-rt	2		
Saneringsmethode	Buitensanering

Voor advies ten aanzien van deze bron zie hoofdstuk 4.

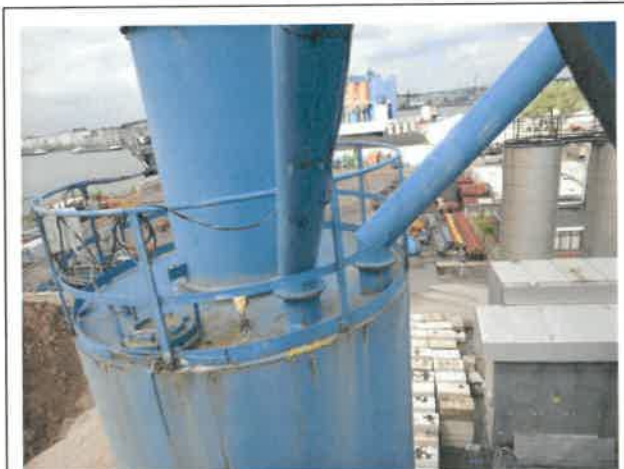
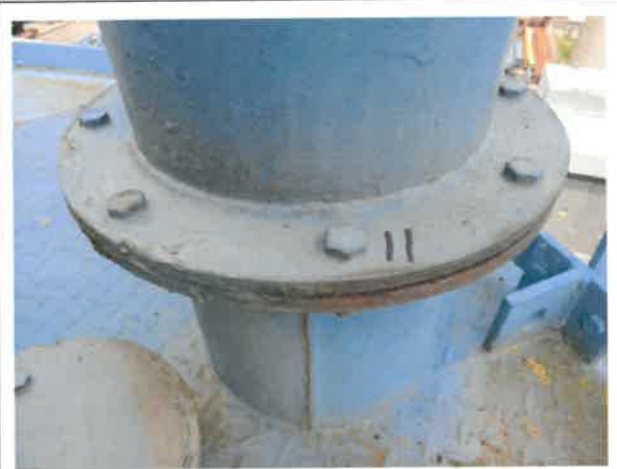
M-011 Overzicht

Monsternummer	M-011	Bron:	Pakking
Locatie	Asfaltinstallatie, boven op silo 1: Tussen de flenzen.		
Hoeveelheid +/-	1 Stuks		
Bevestigingsmethode	Geklemd		
Oppervlaktestructuur	Niet-vezelig		
Conditie	Licht beschadigd		
Bereikbaarheid	Slecht		
Analyseresultaat	Chrysotiel >60%		
Hechtgebonden	N.v.t.		
Risicoklasse conform SMA-rt	1,2		
Saneringsmethode	In zijn geheel verwijderen / Buitensanering

M-011 Pakking (Risicoklasse 1 geldt enkel wanneer de flens aan beide zijde wordt doorgehaald en in zijn geheel wordt verwijderd inclusief de asbesthoudende pakking).

Voor advies ten aanzien van deze bron zie hoofdstuk 4.

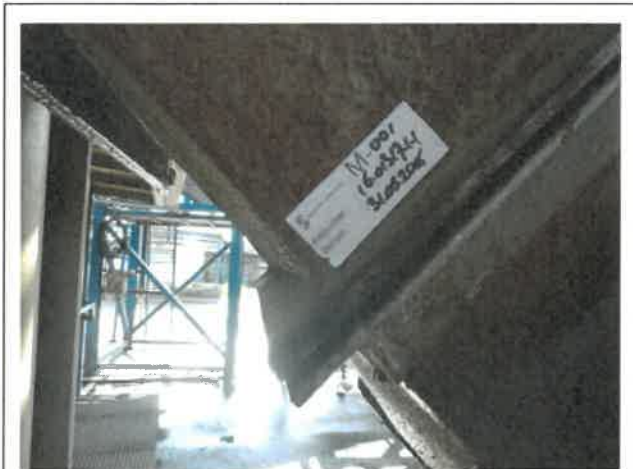
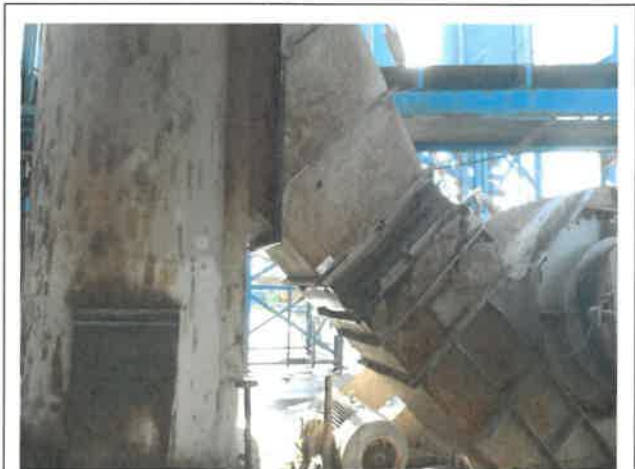
M-001 Overzicht

Monsternummer	M-001	Bron:	Koord
Locatie	Asfaltinstallatie, t.h.v schoorsteen/ slibtank: Tussen de metalen delen.		
Hoeveelheid	2m ¹		
Bevestigingsmethode	Geklemd		
Oppervlaktestructuur	Vezelig		
Conditie	Licht beschadigd		
Bereikbaarheid	Slecht		
Analyseresultaat	Geen asbest		
Hechtgebonden	N.v.t.		
Risicoklasse conform SMA-rt	N.v.t.		
Saneringsmethode	N.v.t.

M-001 Koord

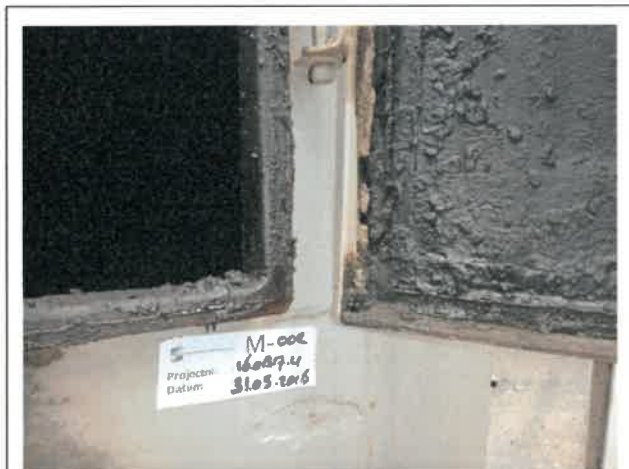
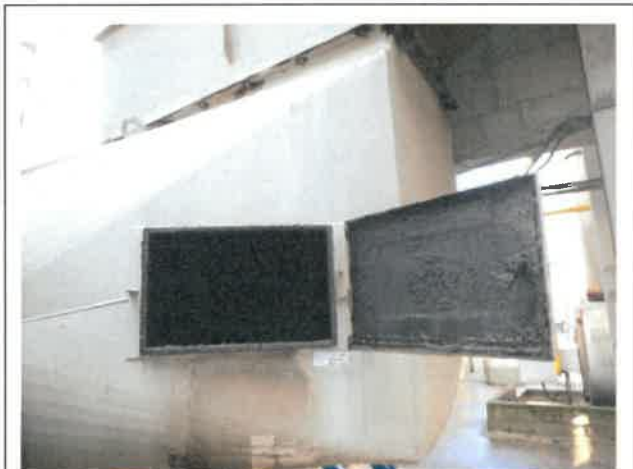
M-002 Overzicht

Monsternummer	M-002	Bron:	Kit
Locatie	Asfaltinstallatie, t.h.v sliptank: Luik		
Hoeveelheid	1,8m ³		
Bevestigingsmethode	Gekit		
Oppervlaktestructuur	Niet-vezelig		
Conditie	Licht beschadigd		
Bereikbaarheid	Goed		
Analyseresultaat	Geen asbest		
Hechtgebonden	N.v.t.		
Risicoklasse conform SMA-rt	N.v.t.		
Saneringsmethode	N.v.t.

M-002 Kit

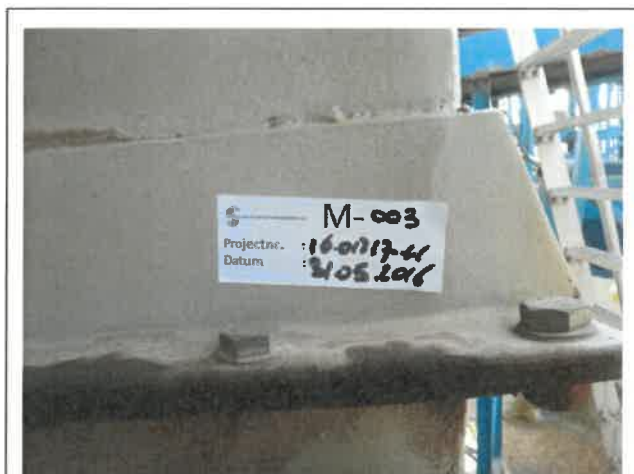
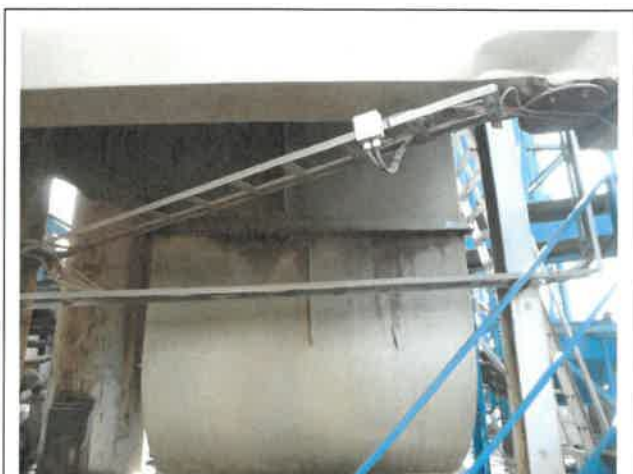
M-003 Overzicht

Monsternummer	M-003	Bron:	Koord
Locatie	Asfaltinstallatie, t.h.v slibtank: Tussen de metalen delen.		
Hoeveelheid	7m ¹		
Bevestigingsmethode	Geklemd		
Oppervlaktestructuur	Vezelig		
Conditie	Licht beschadigd		
Bereikbaarheid	Slecht		
Analyseresultaat	Geen asbest		
Hechtgebonden	N.v.t.		
Risicoklasse conform SMA-rt	N.v.t.		
Saneringsmethode	N.v.t.

M-003 Koord

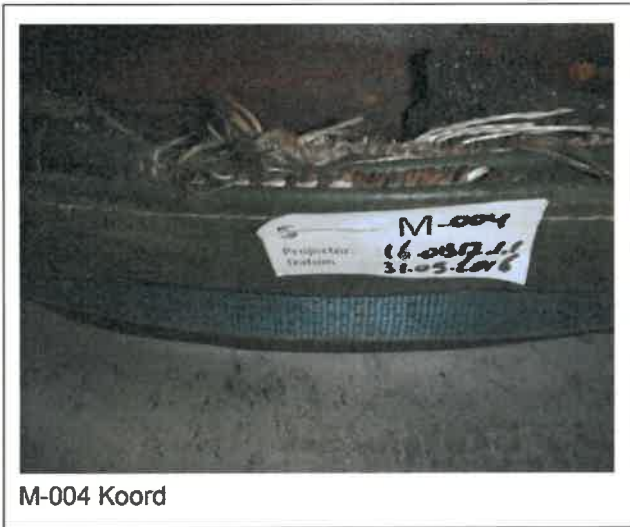
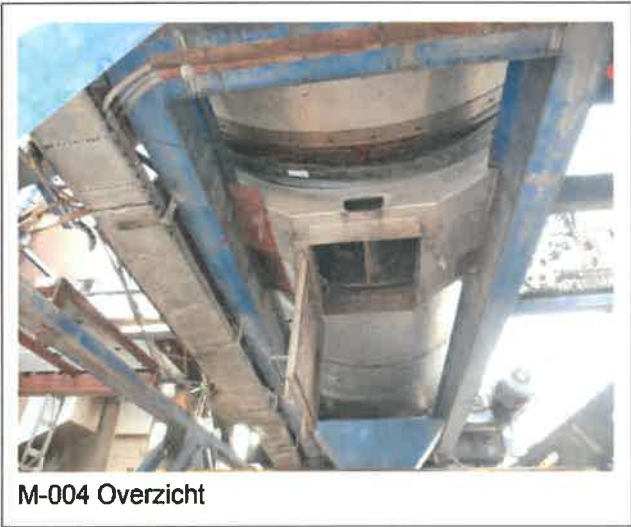
Monsternummer	M-004	Bron:	Koord
Locatie	Asfaltinstallatie, t.h.v trommel menger: Tussen de metalen delen.		
Hoeveelheid	8m ¹		
Bevestigingsmethode	Geklemd		
Oppervlaktestructuur	Vezelig		
Conditie	Licht beschadigd		
Bereikbaarheid	Slecht		
Analyseresultaat	Geen asbest		
Hechtgebonden	N.v.t.		
Risicoklasse conform SMA-rt	N.v.t.		
Saneringsmethode	N.v.t.

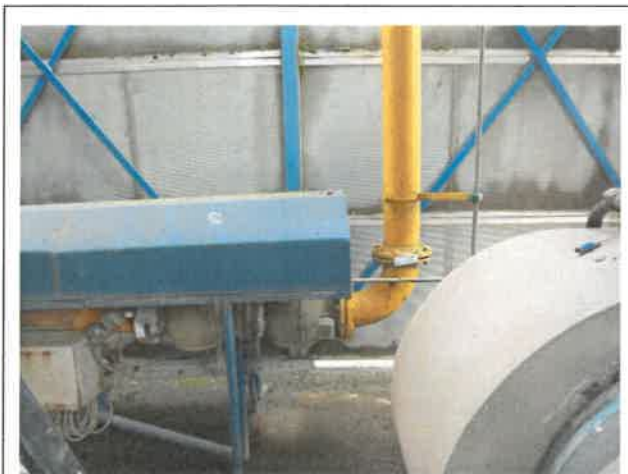
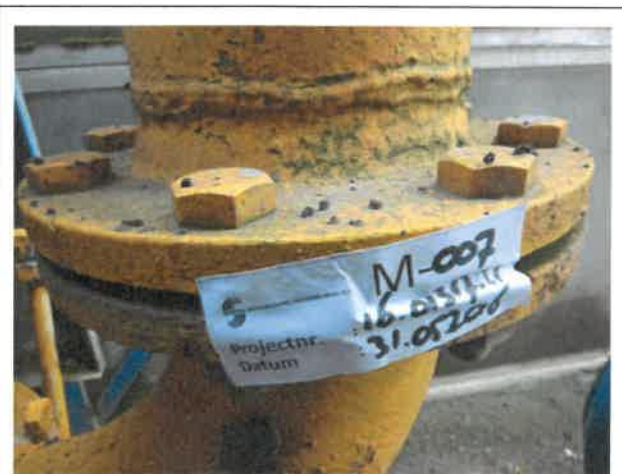
M-007 Overzicht

Monsternummer	M-007	Bron:	Pakking
Locatie	Asfaltinstallatie, gasleiding: Tussen de flenzen.		
Hoeveelheid	1 Stuks		
Bevestigingsmethode	Geklemd		
Oppervlaktestructuur	Niet-vezelig		
Conditie	Licht beschadigd		
Bereikbaarheid	Slecht		
Analyseresultaat	Geen asbest		
Hechtgebonden	N.v.t.		
Risicoklasse conform SMA-rt	N.v.t.		
Saneringsmethode	N.v.t.

M-007 Pakking

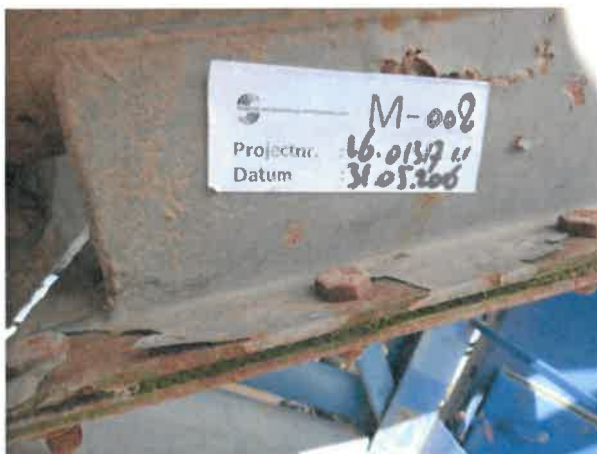
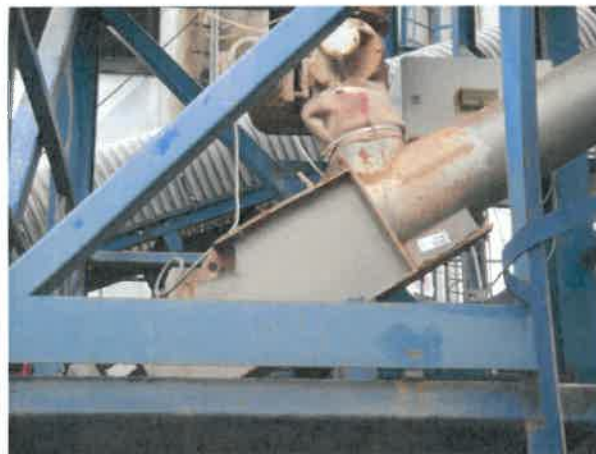
M-008 Overzicht

Monsternummer	M-008	Bron:	Koord
Locatie	Asfaltinstallatie, t.h.v. silo 3/ schuine 'buis' constructie: Tussen de metalen delen.		
Hoeveelheid	1,2m ³		
Bevestigingsmethode	Geklemd		
Oppervlaktestructuur	Vezelig		
Conditie	Licht beschadigd		
Bereikbaarheid	Slecht		
Analyseresultaat	Geen asbest		
Hechtgebonden	N.v.t.		
Risicoklasse conform SMA-rt	N.v.t.		
Saneringsmethode	N.v.t.

M-008 Koord

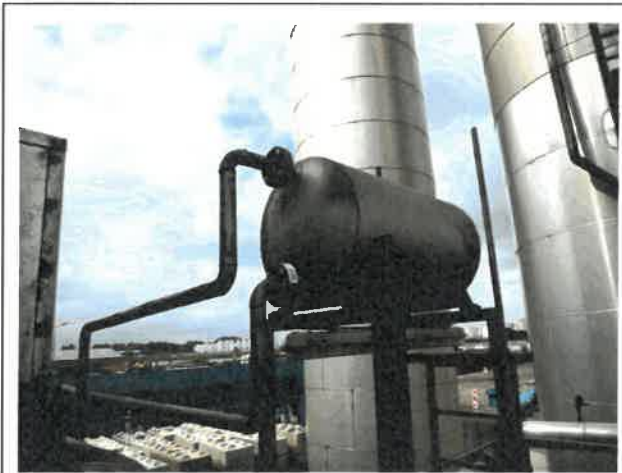
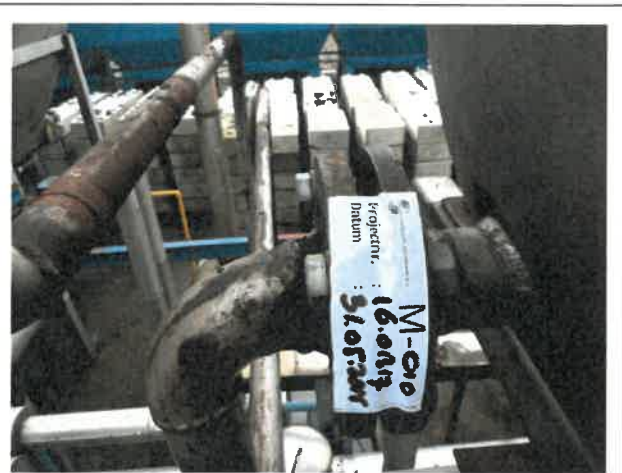
M-010 Overzicht

Monsternummer	M-010	Bron:	Pakking
Locatie	Asfaltindustrie, tank: Tussen de flenzen.		
Hoeveelheid	1 Stuks		
Bevestigingsmethode	Geklemd		
Oppervlaktestructuur	Niet-vezelig		
Conditie	Licht beschadigd		
Bereikbaarheid	Slecht		
Analyseresultaat	Geen asbest		
Hechtgebonden	N.v.t.		
Risicoklasse conform SMA-rt	N.v.t.		
Saneringsmethode	N.v.t.

M-010 Pakking

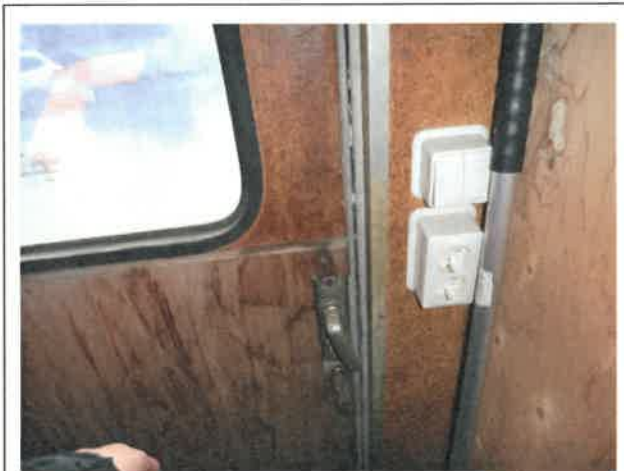
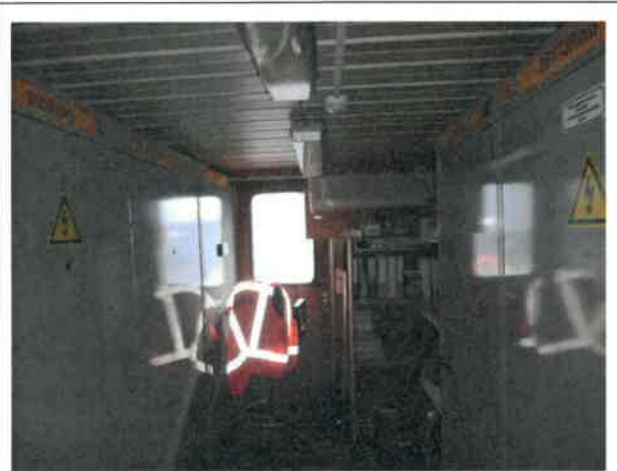
M-012 Overzicht

Monsternummer	M-012	Bron:	Behang
Locatie	Commandohuis, bedieningsruimte: Tegen de wand.		
Hoeveelheid	22m ²		
Bevestigingsmethode	Gelijmd		
Oppervlaktestructuur	Niet-vezelig		
Conditie	Licht beschadigd		
Bereikbaarheid	Goed		
Analyseresultaat	Geen asbest		
Hechtgebonden	N.v.t.		
Risicoklasse conform SMA-rt	N.v.t.		
Saneringsmethode	N.v.t.

M-012 Behang

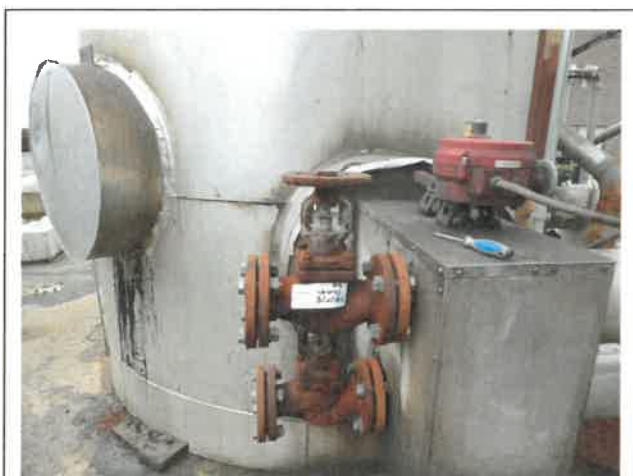
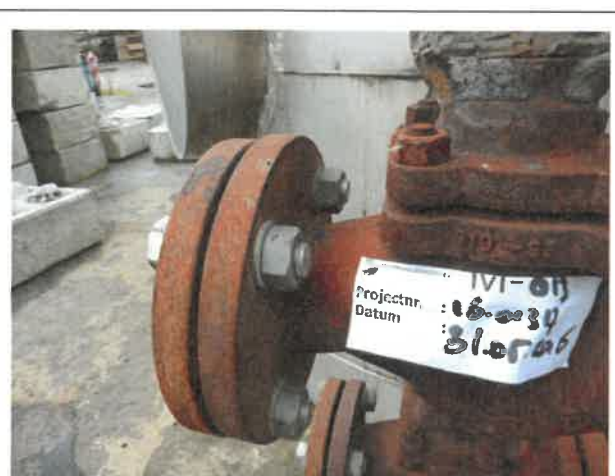
M-013 Overzicht

Monsternummer	M-013	Bron:	Pakking
Locatie	Asfaltinstallatie, t.h.v. tank 2: Tussen de flenzen.		
Hoeveelheid	1 Stuks		
Bevestigingsmethode	Geklemd		
Oppervlaktestructuur	Niet-vezelig		
Conditie	Licht beschadigd		
Bereikbaarheid	Slecht		
Analyseresultaat	Geen asbest		
Hechtgebonden	N.v.t.		
Risicoklasse conform SMA-rt	N.v.t.		
Saneringsmethode	N.v.t.

M-013 Pakking

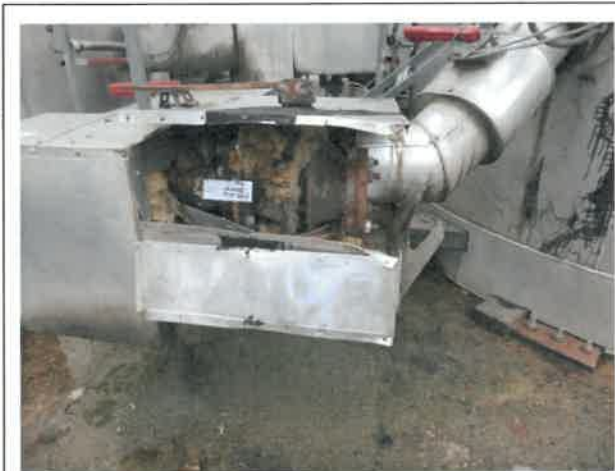
M-014 Overzicht

Monsternummer	M-014	Bron:	Pakking
Locatie	Asfaltinstallatie, t.h.v. tank 2: Tussen de flenzen.		
Hoeveelheid	1 Stuks		
Bevestigingsmethode	Geklemd		
Oppervlaktestructuur	Niet-vezelig		
Conditie	Licht beschadigd		
Bereikbaarheid	Slecht		
Analyseresultaat	Geen asbest		
Hechtgebonden	N.v.t.		
Risicoklasse conform SMA-rt	N.v.t.		
Saneringsmethode	N.v.t.

M-014 Pakking
