Rapportage verkennend bodemonderzoek

Kalkhaven
gelegen aan de Achterhakkers te Dordrecht

Projectnummer:
402313

Kenmerk:
BB\402313\31 oktober 2023\Versie 1

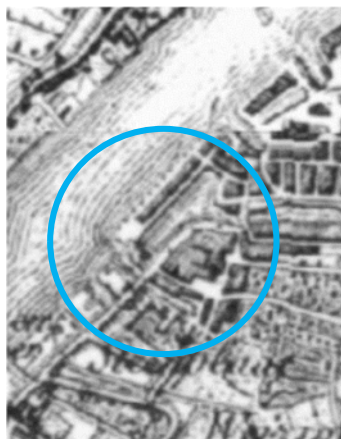
Onderstaand zijn enkele topografische kaarten van de onderzoekslocatie weergegeven waarbij de onderzoekslocatie binnen de blauwe cirkel is gelegen. Uit de gegevens blijkt dat de locatie voor 1850 al als havenkade in gebruik is. Daarnaast is in de jaren daarna geen verandering van gebruik geweest. Een situatietekening van de locatie is opgenomen in bijlage 2.

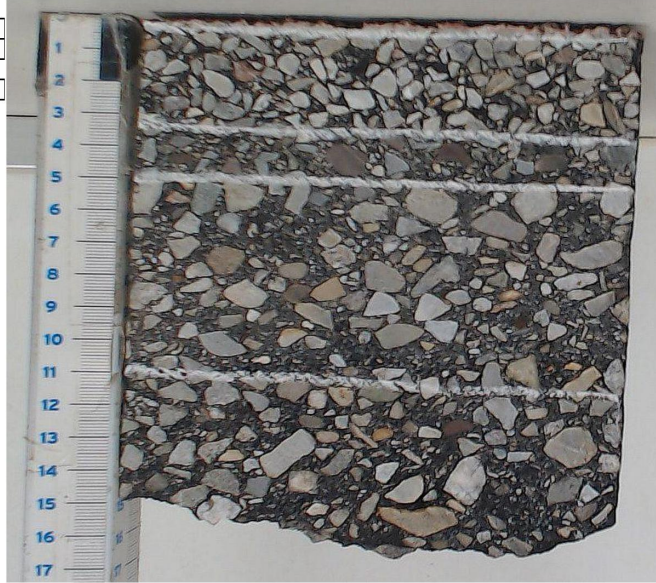
Profiel foto

Laagnummer	Soort asfalt	Opmerking	Cumulatieve laagdikte meting (mm)	Gemiddelde dikte laag (mm)	Fluorescentie Ja / Nee	Fluorescentie positief gebied (mm)
1	Wegmarkering		2	2	Nee	-
2	SMA 0/5		34	32	Nee	-
3	STAB 0/16		50	16	Nee	-
4	GAB 0/16		110	60	Nee	-
5	GAB 0/16		163	53	Nee	-

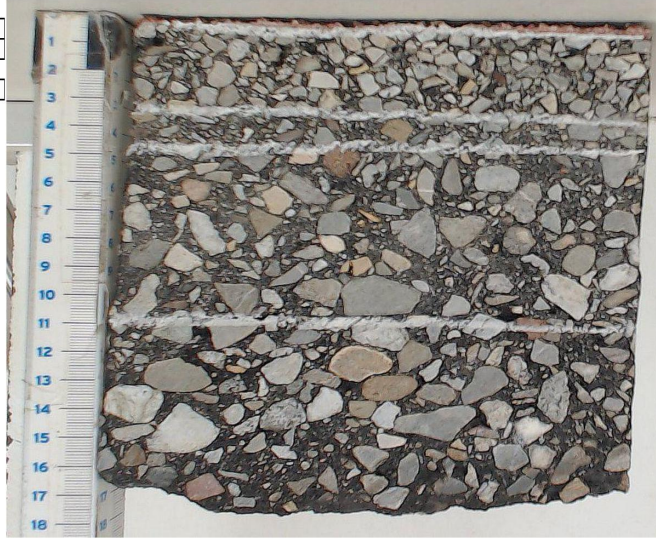
Profiel foto

Laagnummer	Soort asfalt	Opmerking	Cumulatieve laagdikte meting (mm)	Gemiddelde dikte laag (mm)	Fluorescentie Ja / Nee	Fluorescentie positief gebied (mm)
1	Wegmarkering		2	2	Nee	-
2	SMA 0/8		34	32	Nee	-
3	STAB 0/16		46	12	Nee	-
4	GAB 0/16	Samenstelling 1	108	62	Nee	-
5	GAB 0/16	Samenstelling 2	176	68	Nee	-

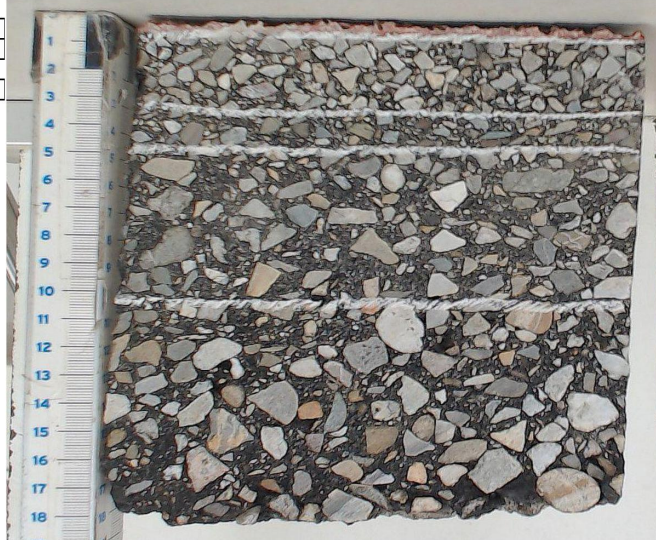
Profiel foto

Laagnummer	Soort asfalt	Opmerking	Cumulatieve laagdikte meting (mm)	Gemiddelde dikte laag (mm)	Fluorescentie Ja / Nee	Fluorescentie positief gebied (mm)
1	Wegmarkering		3	3	Nee	-
2	SMA 0/8		34	31	Nee	-
3	STAB 0/16		47	13	Nee	-
4	GAB 0/16	Samenstelling 1	102	55	Nee	-
5	GAB 0/16	Samenstelling 2	180	78	Nee	-
