# Bouwhistorische opname van het koetshuis van de Hoeve Overkamp Achterweg 2a te Dordrecht

Gemeente Dordrecht  
Stadsontwikkeling  
Vakteam Erfgoed

| Colofon | |
|---|---|
| Rapportnummer | 41 |
| Datum | Oktober 2016 |

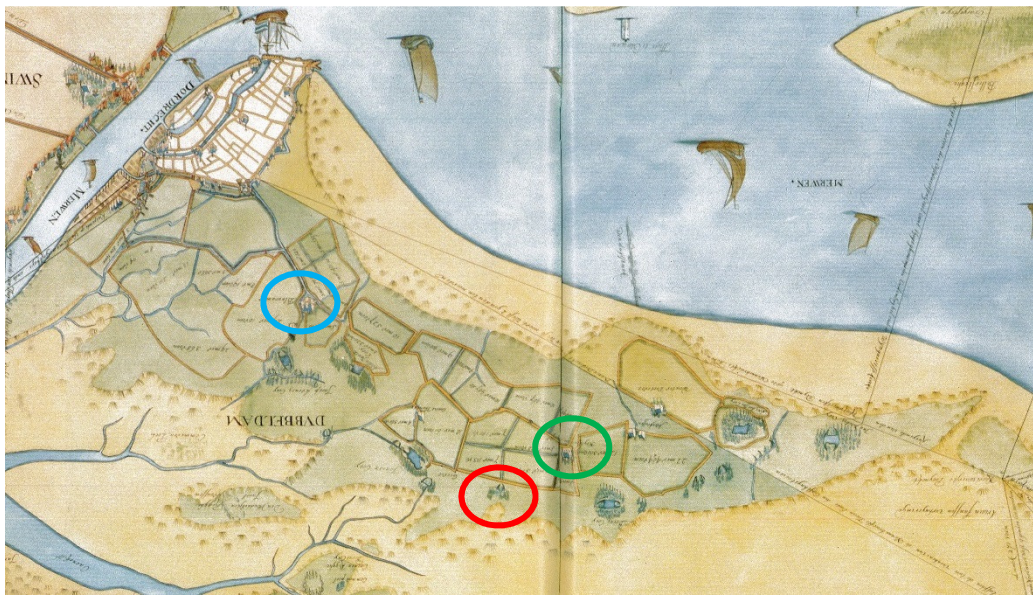
Op deze kaart van Symon en Cornelis Jansz<sup>1</sup> uit 1592 is het land van Dubbeldam al een heel stuk ingepolderd. Enkele huizen staan vermeld, zoals het Huis te Dubbeldam dat hier nog de Blaucamer heette (in de blauwe cirkel). Ongeveer ter plaatse van de latere hoeve Overkamp is een eendenkooi gesitueerd (in de rode cirkel), die eigendom was van Geerte Jorisz Goey. Het dorp Dubbeldam ligt in de groene cirkel.

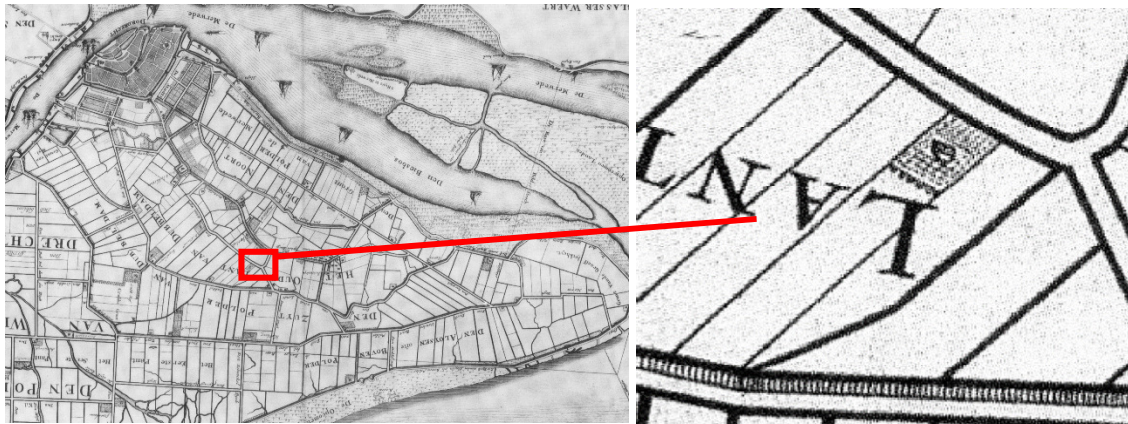
Kaart van het Eiland van Dordrecht na 1717, vervaardigd door Mattheus De Vries 1717 RAD 551\_22042 met rechts een uitvergroete uitsnede: de hoeve te midden van de weilanden, boomgaarden en (moes)tuinen.

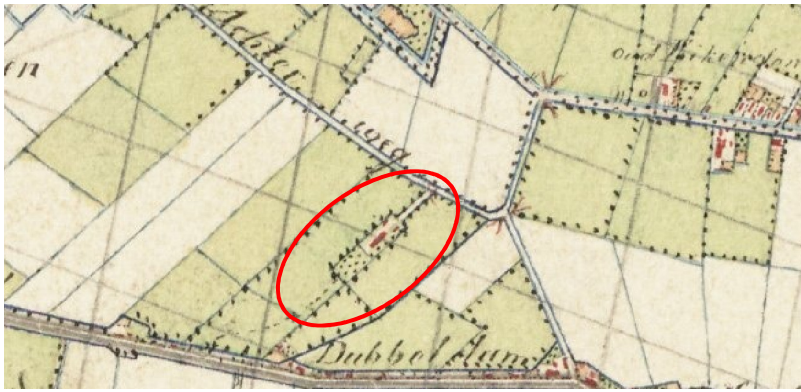
Op deze kaart uit 1847 zijn met enige moeite het koetshuis en het woonhuis te zien. De grote (vlas?)schuur is niet te missen.

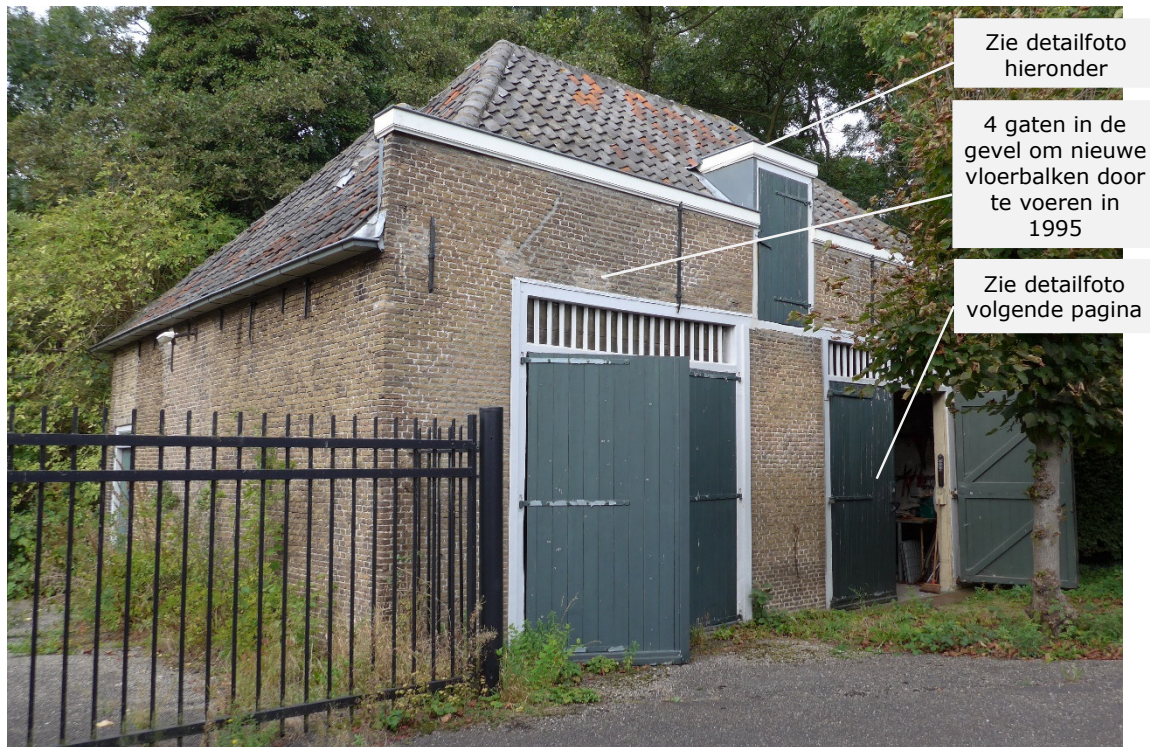
De voorgevel is uitgevoerd als lijstgevel met een borstwering die ongeveer een meter boven de zijgevels uit steekt. Vier gevelankers verbinden de gevel met de kapconstructie: links en rechts zitten ankers met een korte schieter, in het midden twee dubbele ankers (met een lange schieter door twee ogen) die de gevel aan de spantvoeten én de blokkeels verbindt. Het anker links is in 1995 verplaatst: in de muur tekent zich een witte lijn af van eerder schilderwerk van het anker (op oude foto's is het wit). In de gevel zitten net boven de twee deuren dichtzette gaten. Toen in 1995 de gehele zoldervloer vernieuwd moest worden, moesten er gaten in de gevel gemaakt worden om de zware balken naar binnen te krijgen. De dichtzettingen daarvan zijn nog te zien.

Het hooiluik heeft een kozijn met toognagels (vermoedelijk 1741) met een modern houten boeiboord en een luik dat in de 20<sup>e</sup> eeuw vernieuwd lijkt te zijn. Alleen de duimgehangen zijn oud, en kunnen goed uit de bouwtijd zijn, 17<sup>e</sup> eeuw. Van het klinkstel van het hooiluik is de lichter vernieuwd, de haak waarop deze valt, is veel ouder, datering is lastig. Maar het is aannemelijk dat smeedijzer niet al na 100 jaar vervangen werd, maar hergebruikt. Ook in 1995 zijn deze gehangen gewoon weer hergebruikt op nieuwe houten deuren.

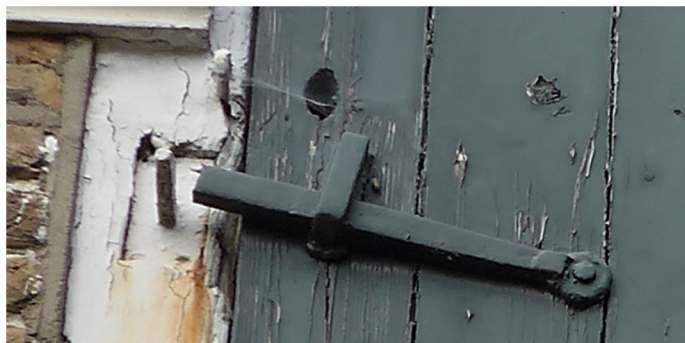
Zoals gezegd zijn er twee grote openslaande deuren, waar voorheen de koetsen en karren in en uit konden rijden. De beide deuren zijn in 1995 vervangen, maar de kozijnen met forse toognagels en de bovenlichten met overhoekse houten spijlen zijn vermoedelijk nog uit 1741. De bovenlichten kunnen aan de binnenkant met uitklapluisen dichtgezet worden. Boven het kozijn is een loden afdekstrip. Aan de voorzijde van de kozijnen is een moderne houten afdeklap geplaatst.

De kozijnen staan op hardstenen gefrijnde neuten met een afgeronde stootrand, afmetingen 28 x 16 x 6<sup>5</sup> cm (bovengronds). De linker dubbele deur hangt aan moderne gehengen, de rechter deur heeft de oude duimgehangen behouden, uit de 17<sup>e</sup> eeuw. De duimgehangen zijn aan de binnenzijde van het kozijn bevestigd met ijzeren spiebouten met een ijzeren spie. Om te voorkomen dat de spie in het hout getrokken wordt, zit er tussen de spie en het hout een vierkante plaat.

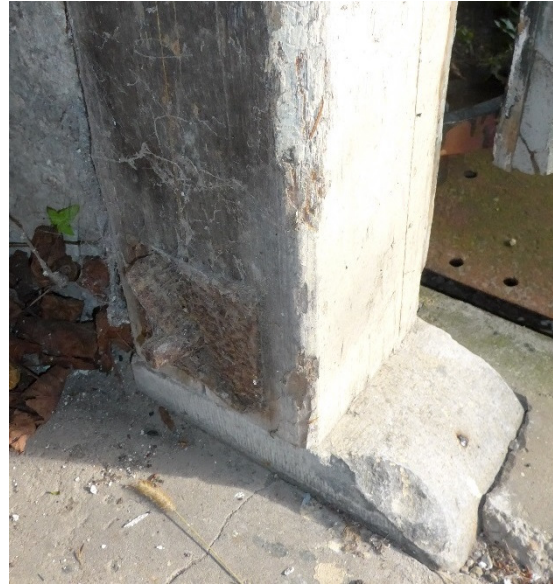
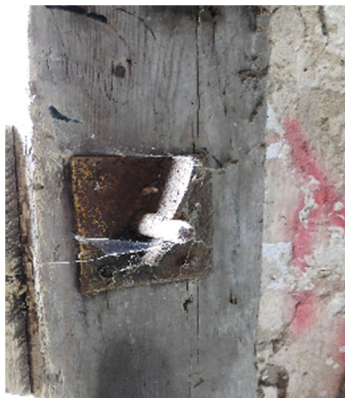
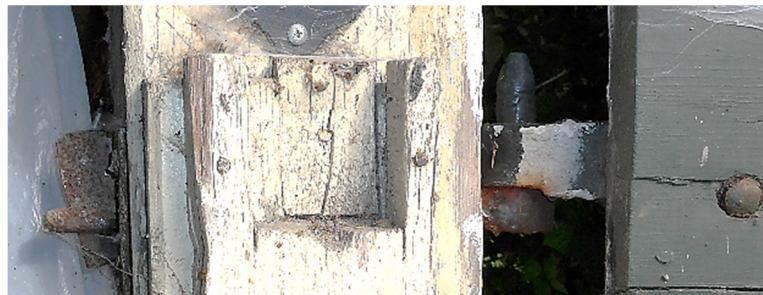
Duimgehangen van het koetshuis, rechter deur. Ernaast een afbeelding van het duimgehang van de Engelenburg in Dordrecht, gedateerd op 1647.

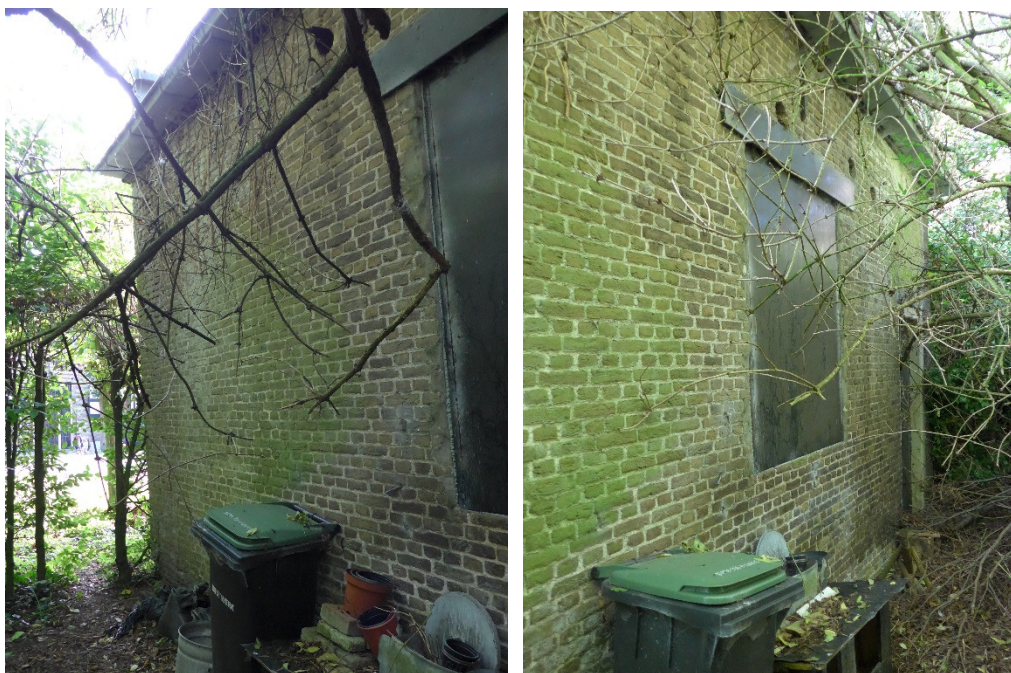
Deze kant van het gebouw is zó dicht begroeid dat het onmogelijk is om een overzichtsfoto te maken. De gevel bestaat uit ijsselstenen in kruisverband, maar erg slordig gemetseld, met hier en daar stootvoegen vrijwel boven elkaar.

Halverwege de gevel is een venster dat in 1995 is dichtgezet met een plaat. De vensteropening is niet uit de bouwtijd van 1741, maar vermoedelijk in 1940 of nog later geplaatst. Achterin de gevel is een deur die leidt naar een gemak (wc). Het schijnt dat dit gemak er nog in zit en nooit is gemoderniseerd.<sup>3</sup> Of het uit 1741 is of jonger moet nader onderzoek uitwijzen. De deur is op slot en de ruimte hierachter is ook aan de binnenkant dichtgezet en kon dus niet nader onderzocht worden. Vanwege de dichte begroeiing is ook de uitgespaarde hoek rechts achter niet bekeken en onderzocht. Het is dus niet bekend of deze uit de 17<sup>e</sup> of 18<sup>e</sup> eeuw kan zijn.

Hoog in deze gevel zitten vijf ronde uitgezaagde gaten, ca 15 à 20 cm doorsnede. Waar deze voor gediend hebben, is niet bekend. De gaten zaten er al in 1995.

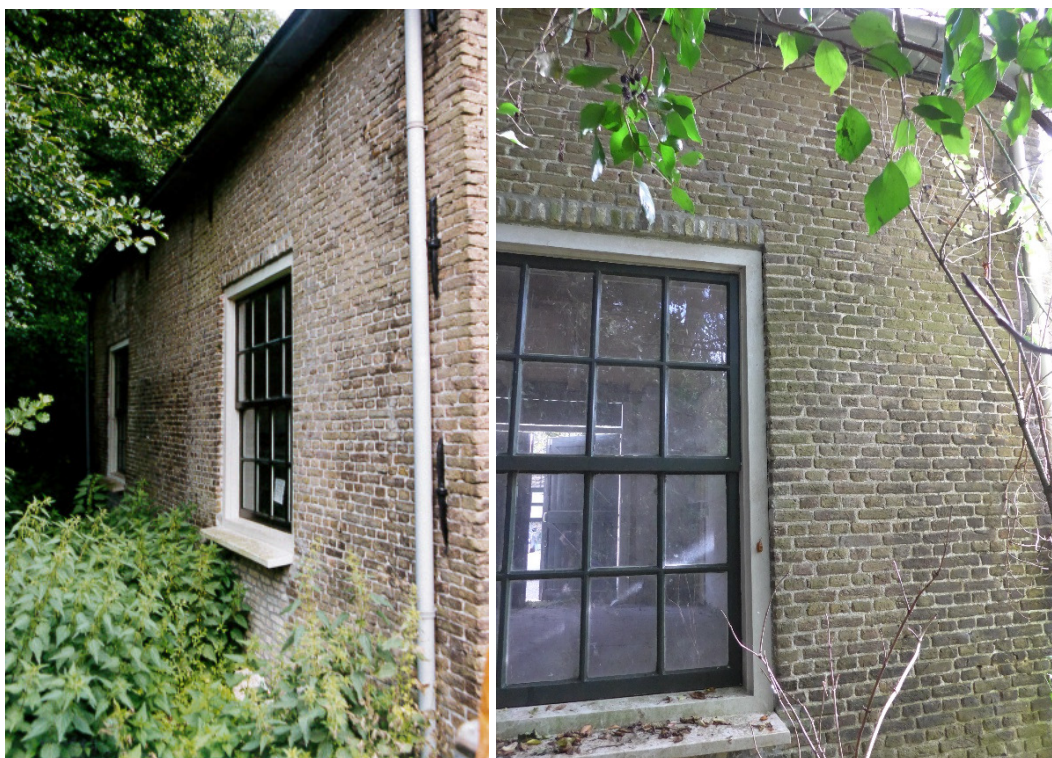
Links een foto uit 1998, behorend bij de Redengevende omschrijving. Rechts een recente foto.

Ook de achtergevel is zó dicht begroeid dat het onmogelijk is om een overzichtsfoto te maken. De achtergevel bestaat uit ijsselstenen, in kruisverband gemetseld, met veel bouwsporen.

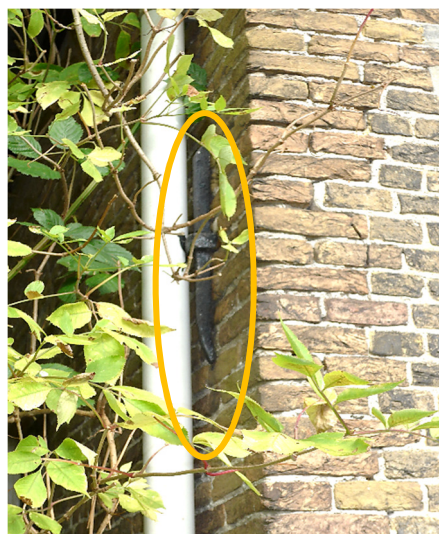
De bouwsporen zijn weergegeven in een foto waarin de sporen zijn ingetekend. In het midden van de gevel is een verticaal bouwspoor, bestaande uit drieklezoren en koppen die erop duiden dat twee bestaande stukken gevel verbonden moesten worden. Is hier een scheur geweest? Of een opening? Stond er een muur haaks op deze gevel, die verwijderd is?

Het linker en het rechter deel van deze gevel lijken uit dezelfde stenen te bestaan en zijn in hetzelfde verband gemetseld, ook beide met slordige details zoals boven elkaar liggende stootvoegen (dit zijn geen bloktanden). De hoekoplossingen van de vensters zijn op enkele plekken correct uitgevoerd, op andere weer niet. Een verklaring is moeilijk te geven, maar alle bouwsporen wijzen erop dat deze gevel veel veranderingen heeft ondergaan, en dus een van de oudste gevels zal zijn.

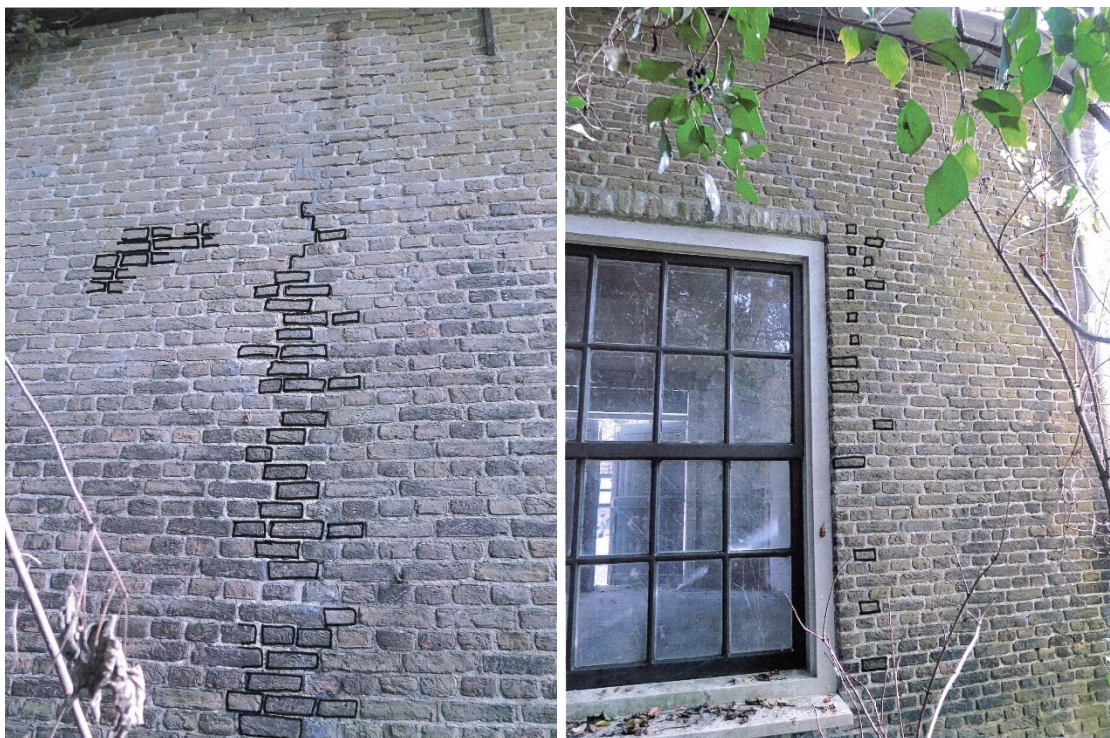
Onder de beide vensters is in 1995 nieuw metselwerk ingeboet, omdat er grote gaten in zaten. Er is gekozen voor een passende gele baksteen in ijsselformaat en kleur, met cementvoeg. Ter plaatse van het rechter raam heeft wellicht ooit een deur gezeten (in plaats van de deur die nu in de zijgevel zit wellicht?), wat te zien is aan de dagkanten van het metselwerk: de linker dagkant van het venster heeft een gemetselde hoekoplossing die past bij de gevel, de rechter dagkant is deels afgezaagd. Rechts boven het rechter raam zitten zes klezootjes, die een aanwijzing zijn dat hier mogelijk een kleiner venster heeft gezeten.

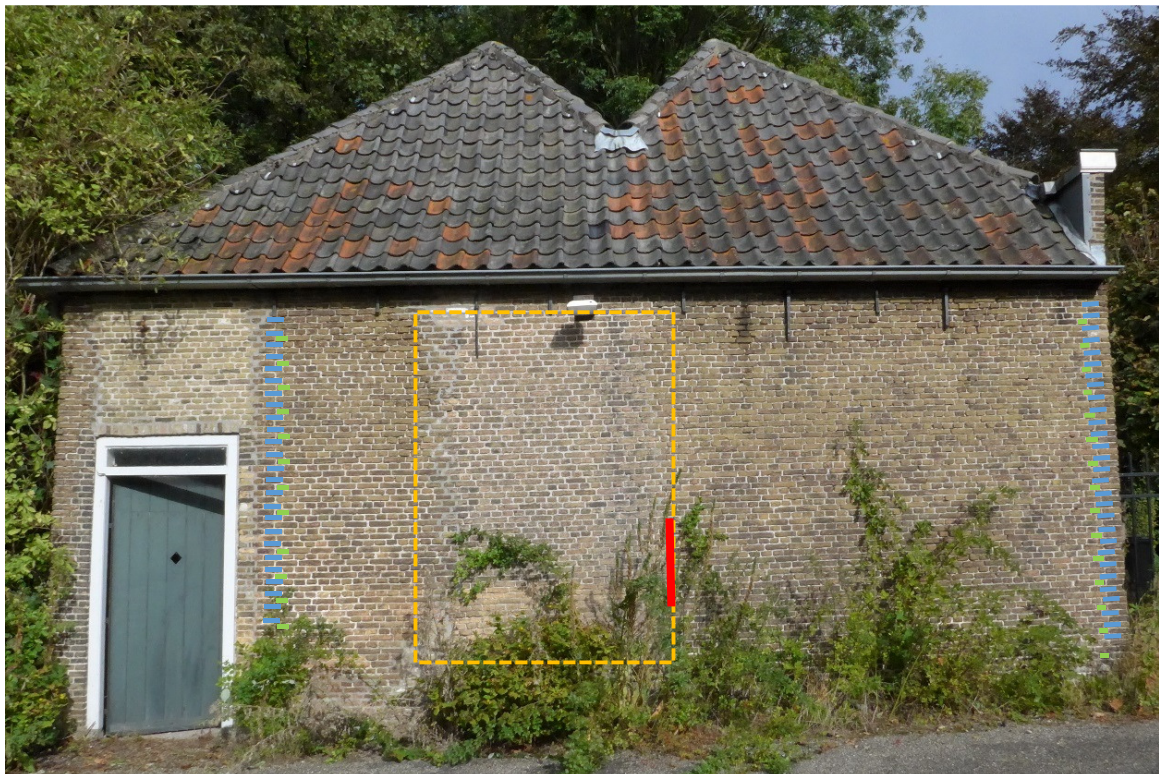
Het middelste deel bestaat uit metselwerk in kruisverband zonder verstoringen – zie het oranje kader. De steen is iets kleiner dan de bakstenen links en rechts en iets lichter en meer oranje van kleur. Ter plaatse van de rode lijn is een strakke verticale bloktand. De bakstenen rechts hiervan zijn afgekapt, links netjes in een hoekverband gemetseld. Dat betekent dat het rechter deel beschadigd is geweest en dat het linker deel er tegenaan is gezet. Rechts is dus ouder dan links. Deze wijzigingen zijn niet uit 1995, mogelijk uit 1940.

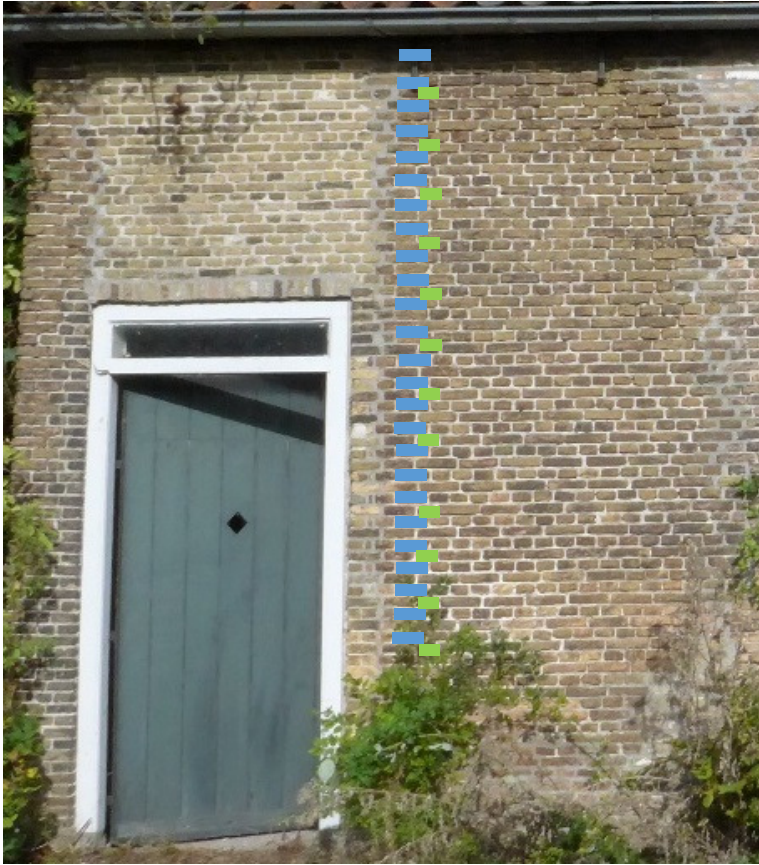
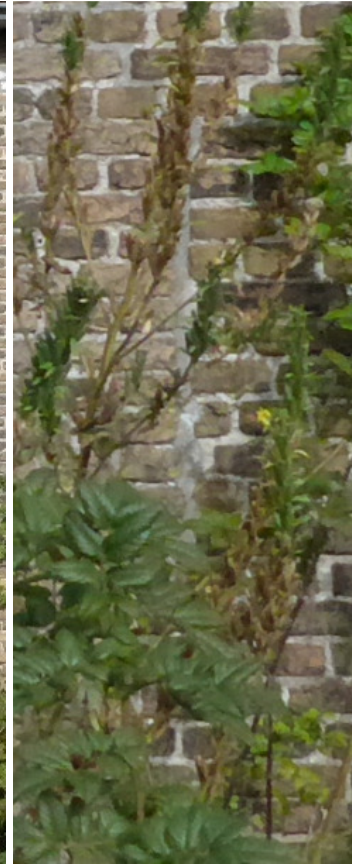
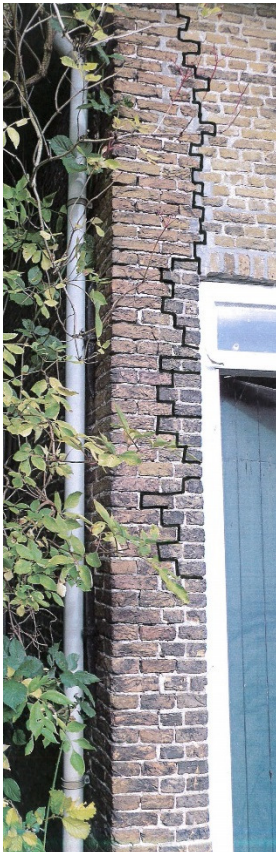
Linksboven: In 1995 is de deur en het kozijn geheel vervangen en is het kalf een stuk hoger geplaatst ten behoeve van een betere doorgang. Rechts ernaast is de 18<sup>e</sup>-eeuwse hoekoplossing nog zichtbaar van drieklezoren in de koppenlaag en een kop in elke tweede strekkenlaag.

Rechtsboven: bloktand.

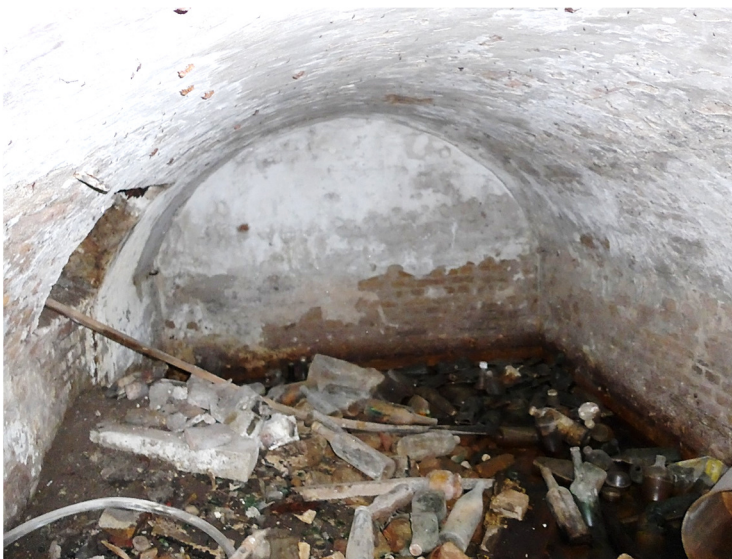
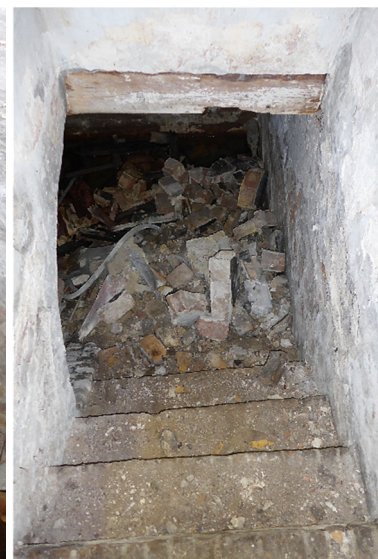
De kelderingang heeft aan de korte/kopse kant een bakstenen muur met kleine rode bakstenen, formaat 16/17, dus van de oudste bouwfase. De ingang naar de kelder in ruimte 0.3 zit rechts en is geheel gemoderniseerd: er is alleen een vurenhouten kozijn, een deur ontbreekt. De linker zijmuur van de kelder is tevens de gemene muur met ruimte 0.1 achterin. Deze muur staat koud tegen de achtergevel aan en die is doorgepleisterd achter de binnenmuur. Dat doet vermoeden dat deze muur een recente muur is en dat de kelder in oorsprong (17<sup>e</sup> eeuw) haar ingang aan deze zijde had (bij de rode pijl).

De kelder gezien vanaf het trapje. Links is de stortkoker zichtbaar. De keldertrap.

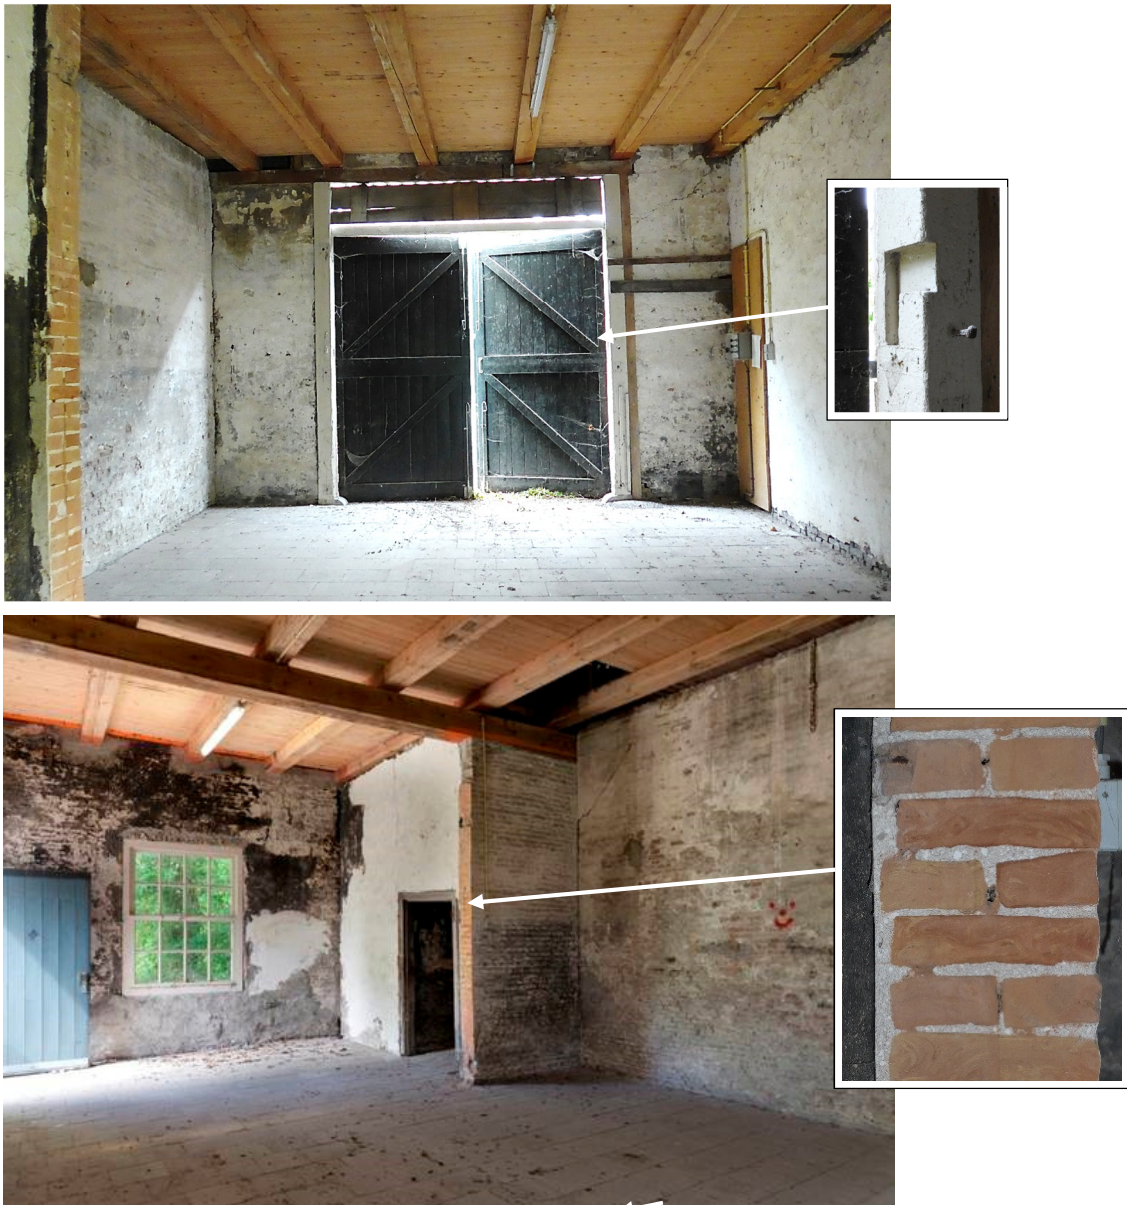
De dubbele deuren meten samen 286 x 340 cm. Kozijnen zijn 28 x 28 cm. In de kozijnen zijn onderaan de gaten zichtbaar van de spiebouten die hier ingezeten hebben. In ruimte 0.2 zijn deze nog wel aanwezig. Onderaan zijn de kozijnen aangeheeld. Halverwege zijn links en rechts L-vormige sleuven of kepen in het hout gemaakt, waar in het verleden een sluitbalk in gehangen kon worden. Ernaast is een smeedijzeren nagel. De deuren worden nu gesloten met schuifpennen.

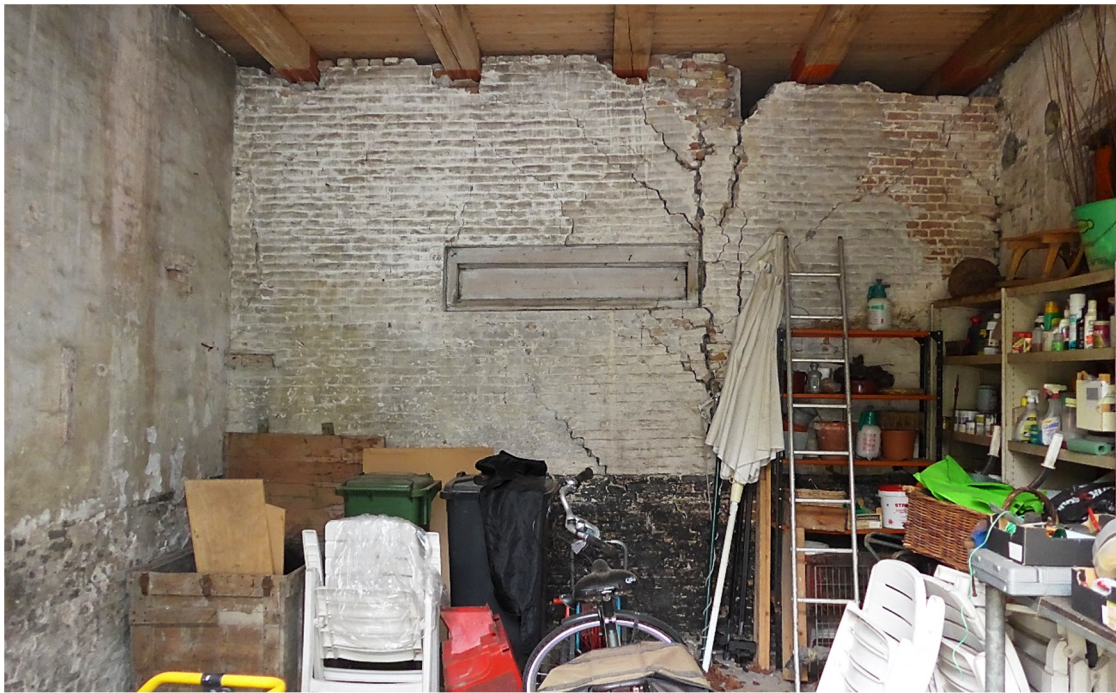
De linker muur bestaat uit rode bakstenen van klein formaat, 16/17 x 8/9 x 3<sup>5</sup>/<sub>4</sub>. 10-lagenmaat = 46 cm. Op deze muur zitten vele lagen stucwerk, wat duidt op hoge ouderdom. De dubbele deuren meten samen 286 x 340 cm. Kozijnen zijn 28 x 28 cm. Ook hier zijn inkepingen gemaakt om de deur van binnenuit met een balk te kunnen afsluiten.

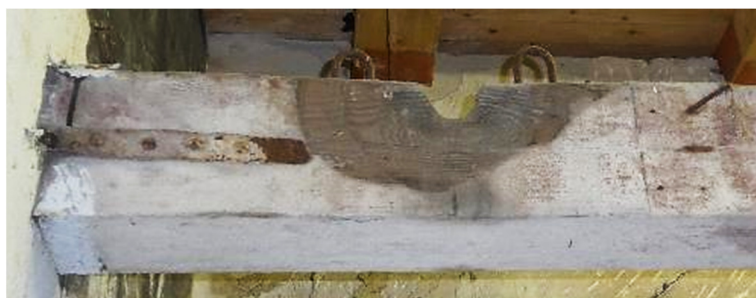
De achtermuur vertoont veel sporen van herstelwerkzaamheden.

Van links naar rechts in deze ruimte ligt een balk op ongeveer 2 meter boven vloerniveau. In deze balk zitten dezelfde smeedijzeren krammen en een uitsparing voor een as als in de balk in ruimte 0.2. De reden van de balk die door de ruimte loopt, is niet bekend, maar het zou te maken kunnen hebben met karnen van melk: hiervoor gebruikten boeren vaak een tredmolen waar een hond in liep. Het was dan een kleine karmolen waarvoor de balk laag geplaatst moest worden. Alleen is het merkwaardig dat er twee balken zijn, in twee verschillende ruimten. Voor karnen is dat weer minder logisch. Verschil met de balk in ruimte 0.2 is dat deze een kwartslag gedraaid is en de krammen en de as aan de bovenkant zitten. Mogelijk is de balk een kwartslag gedraaid bij de opknapbeurt in 1995.

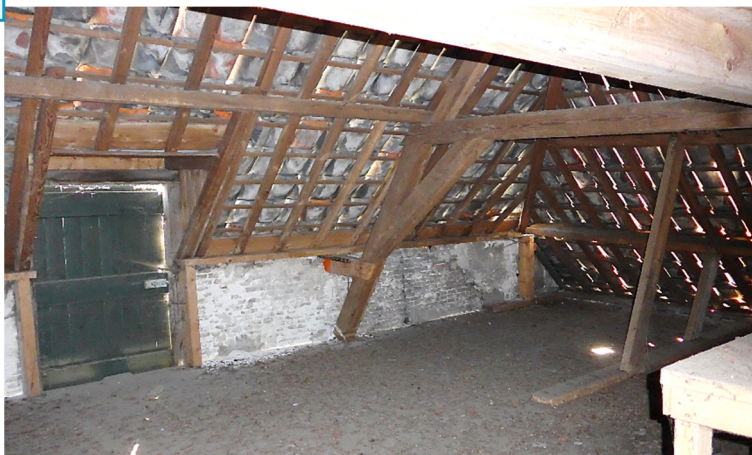
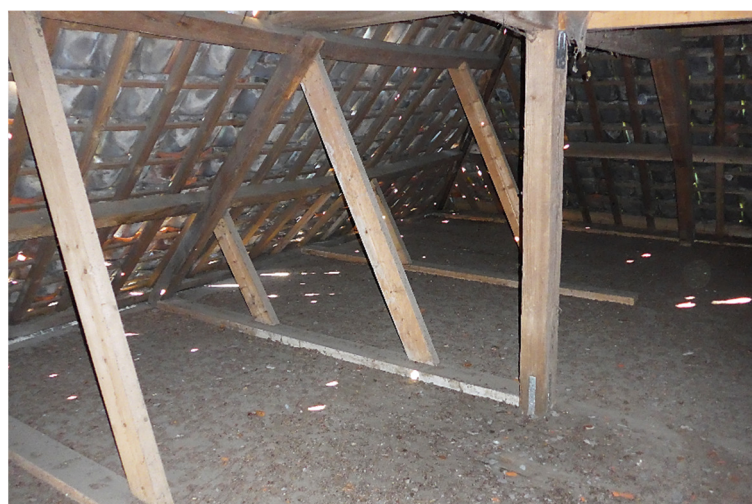
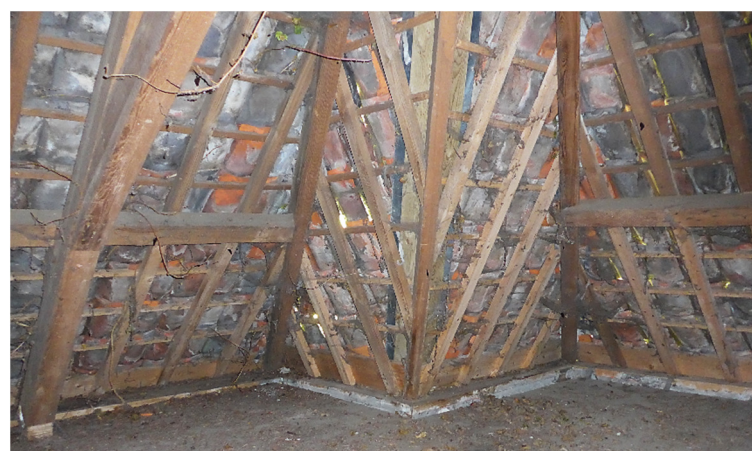
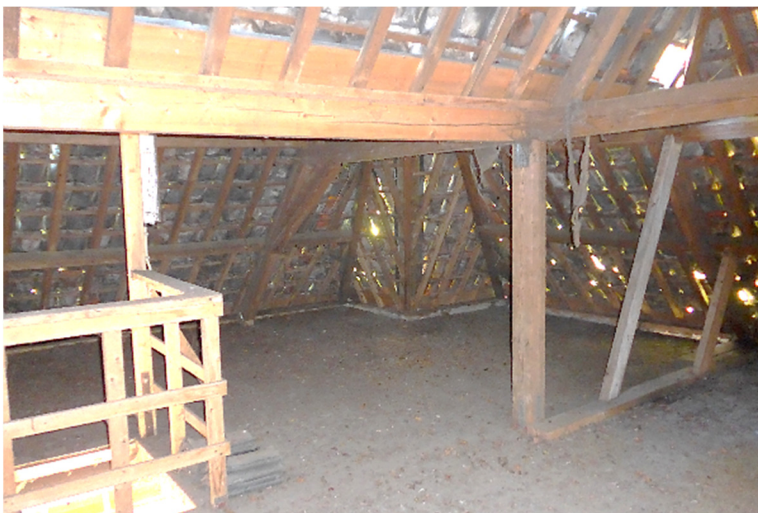
Het koetshuis heeft een kapconstructie die is opgebouwd uit twee dekbalkspanten die van voor naar achter de lengte van beide kappen overspannen. Hierop rusten twee driehoeksspanen met daartussen een zakgoot die ondersteund wordt door standvinken zonder korbelen.

Op de dekbalken rusten flieringen. Verder wordt het hele dak gedragen door gordingen. Tegen de onderste gordingen en de flieringen is in 1995 nog een extra hulpconstructie aangebracht van dubbele schoren die in op de vloer gespijkerde balken steken. Dit was nodig omdat de flieringen en gordingen doorzakten.

Het is een onbeschoten kap. De gehele kap is van grenenhout. In 1995 zijn de vloer, de zakgoot, de standvinken en enkele sporen en panlatten vervangen waar nodig. De hoekkeper rechts achterin is ongewijzigd gebleven.

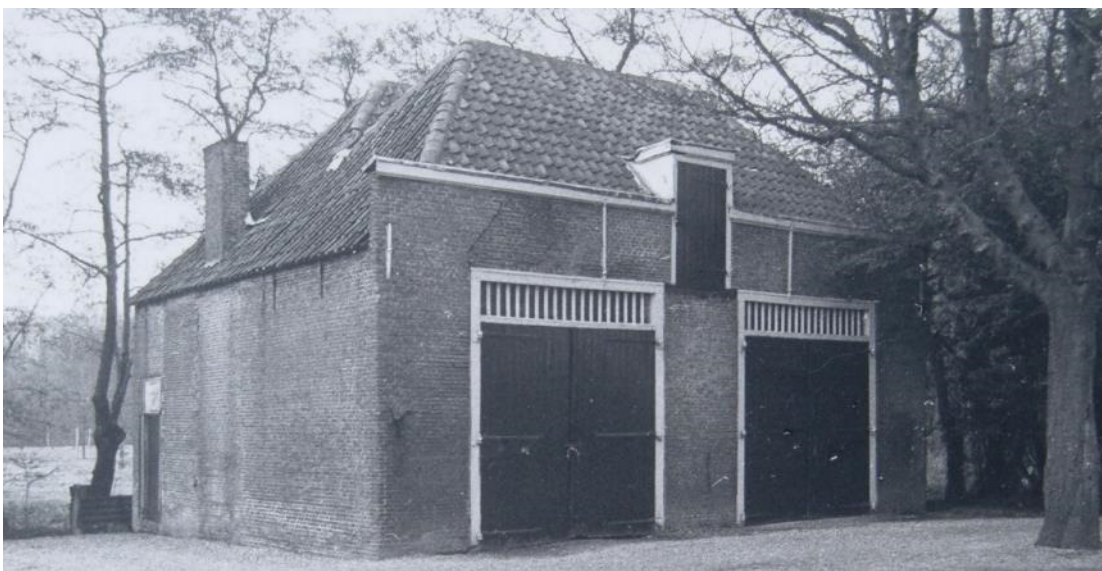
Het koetshuis gezien vanaf de voorkant. RAD 552\_304639, fotograaf J.G. Buunk, 1982.
