Schouwformulier Wolwevershaven

Naam schip : Hillegonda
 Tonnage : 121 ton
 Lengte : 23,84 meter
 Breedte : 4.74 meter
 Vaste hoogte : 2.80 meter
 Diepgang : 0,40 meter
 Waterverplaatsing : -----
 Type schip : Kraakschip
 Werf v aanbouw : Gebr. Boot -Leiden
 Bouwjaar : 1898
 Brandmerk : 1143 B LEID 1939
 Vaargebied vroeger : Havens in en rond Amsterdam
 Vaargebied nu : Dordrecht
 Laatste werf/hellingbeurt: juni 2021

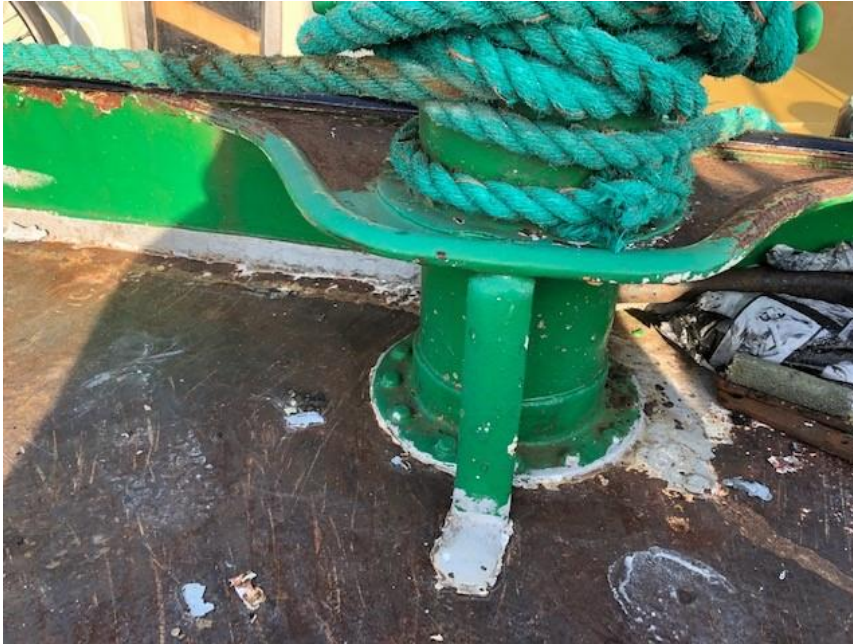
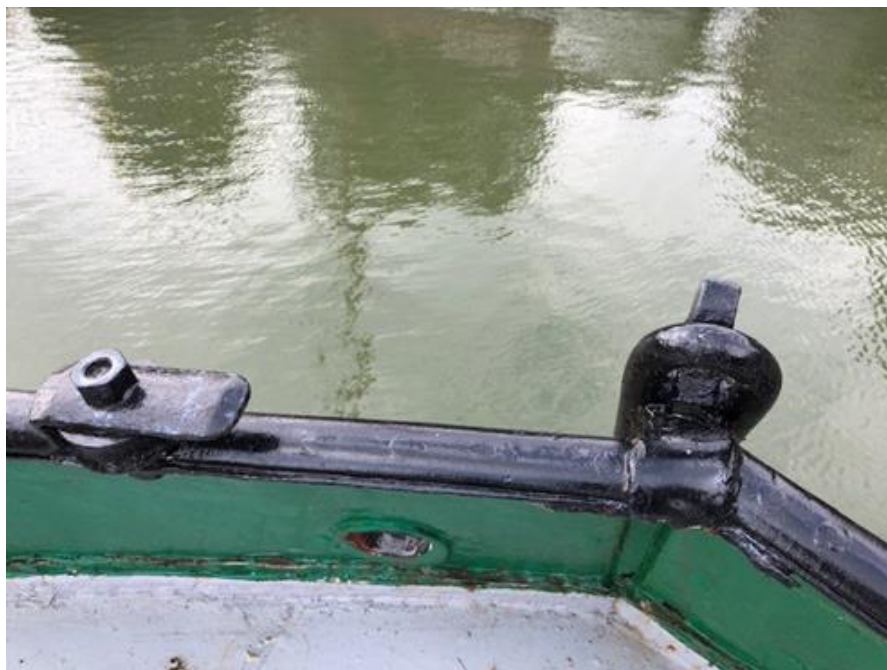
Hillegonda heeft aantal historische kenmerken, zoals de bolders en boeg.
Hillegonda heeft groot achterdek met paviljoen.
Voordek wordt vernieuwd.
