BRUKON BEHEER B.V.
VASTGOEDONTWIKKELING

Bomen Effect Analyse Woonhof Kromhout Dordrecht

Bomen Effect Analyse Woonhof Kromhout, Dordrecht

OPDRACHTNEMER	<i>idverde</i> Bomendienst Postbus 177 7300 AD Apeldoorn T 055 5 999 444 E bomendienst@idverde.nl
OPGESTELD DOOR VRIJGEGEVEN DOOR	██████████ ██████████ European Tree Technician
OPDRACHTGEVER	Brukon Beheer B.V.
PROJECTNUMMER KENMERK	728220379 BD22207
VERSIE DATUM	3 12 juni 2023

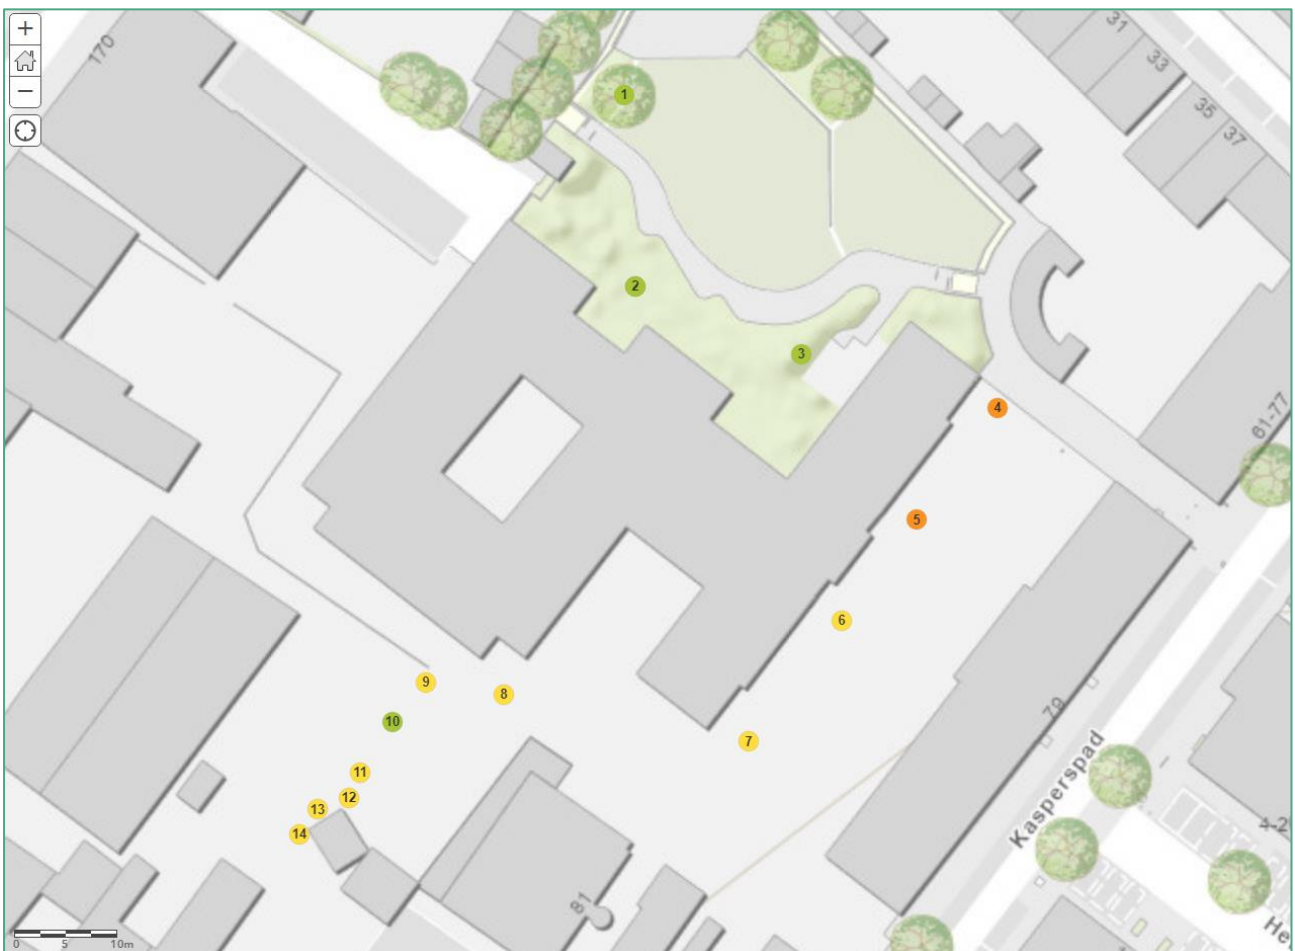
Afbeelding 1.3 Onderzochte bomen (bron ArcGIS ESRI Nederland)

De opdrachtgever wil de HWA 30 Ø centimeter op circa 4 meter van boom 3 aanbrengen. Draaibereik van het materieel kan schade aan de stam en gesteltakken van de boom veroorzaken. Bij de graafwerkzaamheden kan bij onzorgvuldigheid schade aan de wortels ontstaan.

In het zuiden van het plangebied worden de parkeervakken vervangen. Boom 8 staat momenteel ook in de verharding, welke reeds opgedrukt wordt, en bij herinrichting zal binnen de kroonprojectie gewerkt moeten worden. De verharding wordt hier overal rond de boom vervangen. Hierbij is de kans op boven- en ondergrondse schade aanzienlijk.

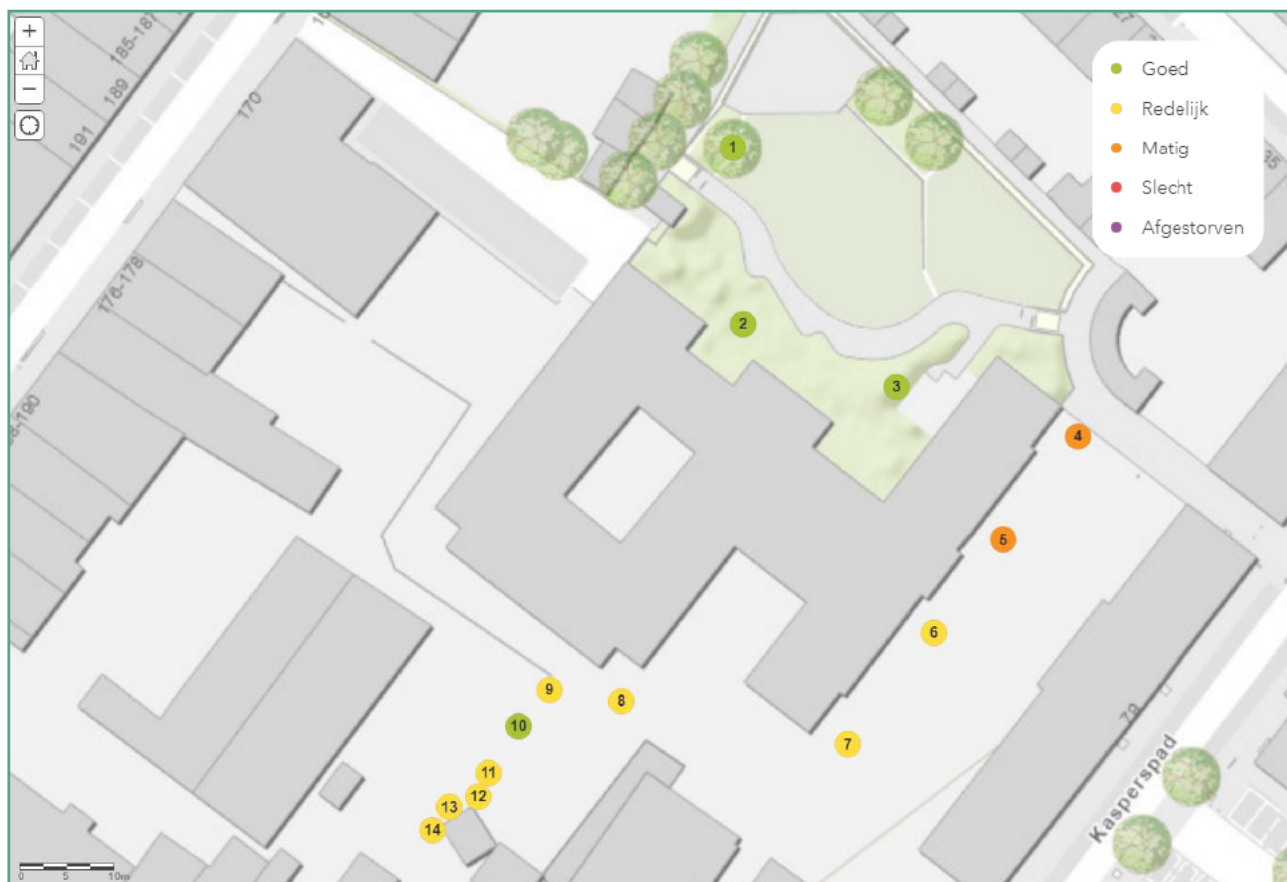
Afbeelding 3.1 Conditie bomen binnen invloedssfeer van de werkzaamheden (bron ArcGIS ESRI Nederland)

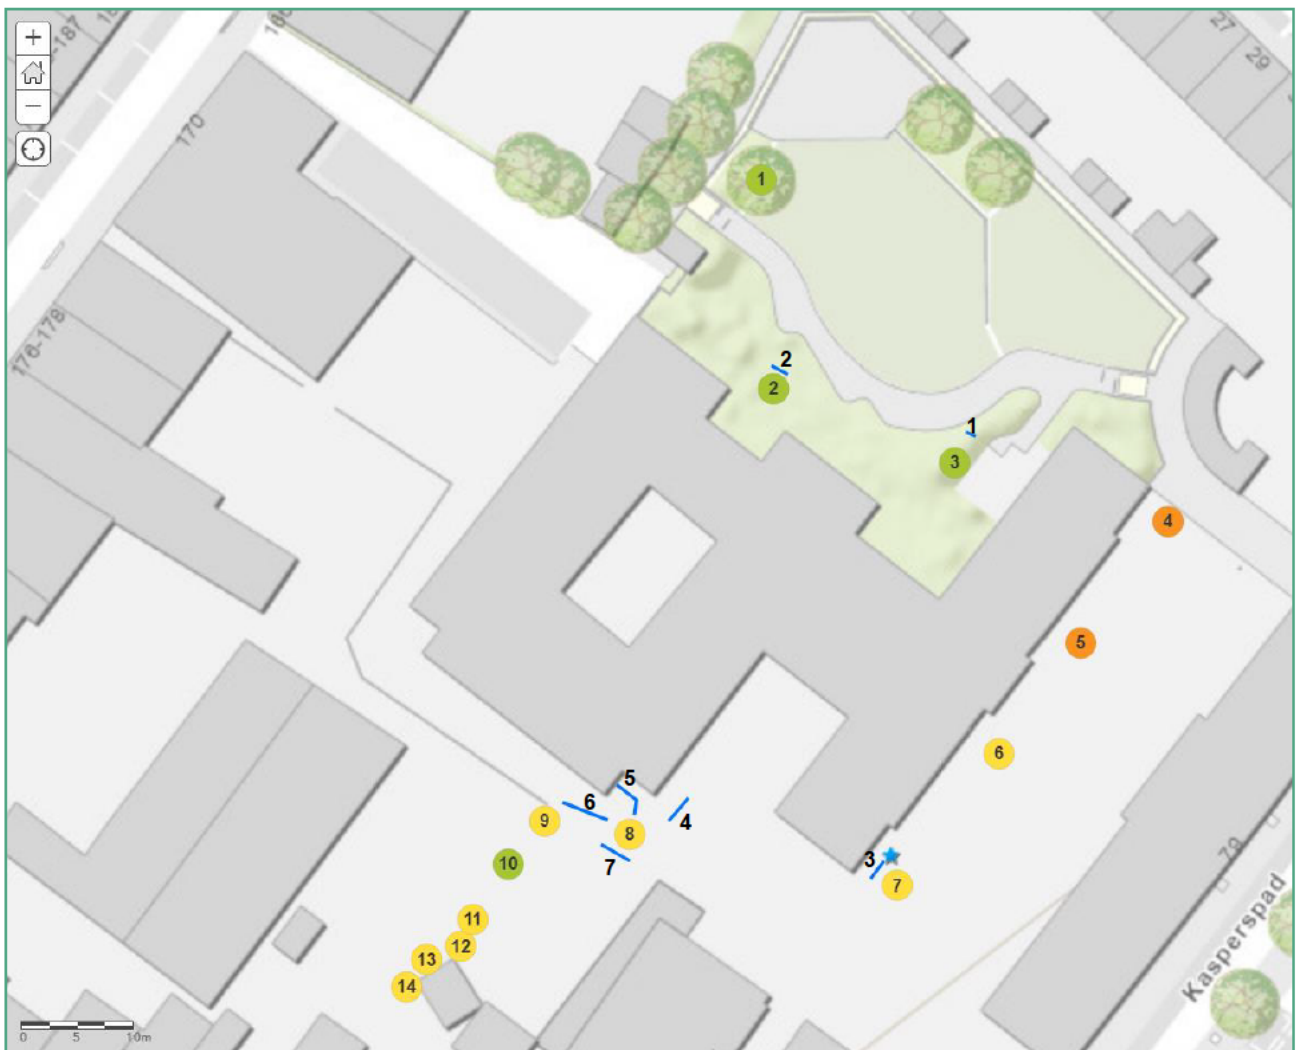
Bij profielsleuven 1 en 2 is weinig beworteling aangetroffen. In profielsleuf 3 is in de richting van de huidige bebouwing zware beworteling aangetroffen met een diameter van maximaal 10 centimeter. Door de beperkte groeiruimte en het ontbreken van voedingrijke grond heeft er naar verwachting voor gezocht dat de boom zijn voeding en vocht bij de fundering van de bebouwing is gaan zoeken.

De profielsleuven rond boom 8 hebben uitgewezen dat hier intensieve zware beworteling aanwezig is vlak onder de huidige verharding. Deze zorgen voor wortelopdruk. Het beschadigen van deze wortels heeft zeer negatieve gevolgen voor het duurzaam behouden van de boom.

Afbeelding 3.4 Locatie profielsleuven en boringen (bron ArcGIS ESRI Nederland)

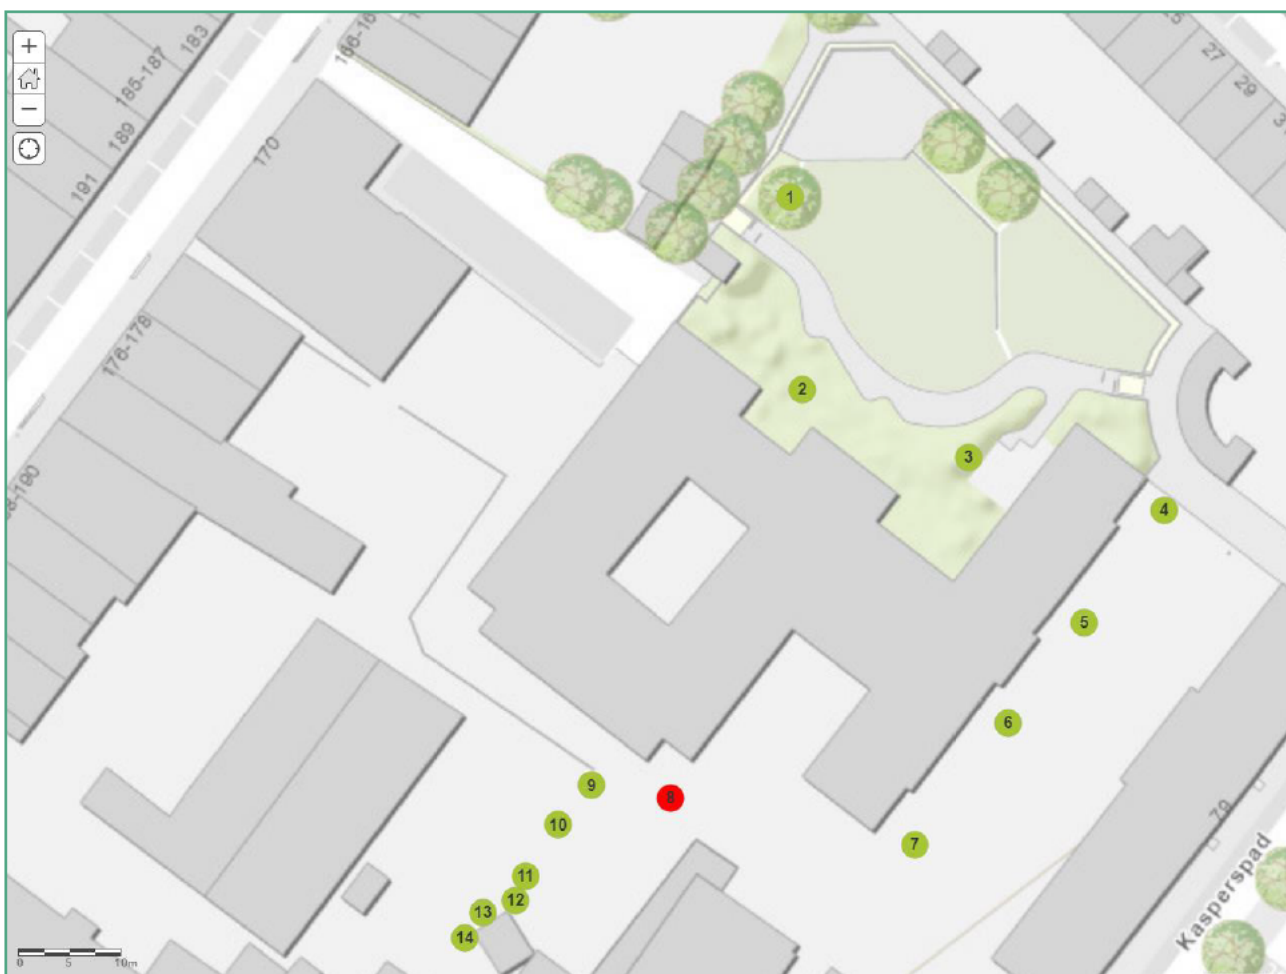
Afbeelding 4.1 Eindoordeel effecten (bron ArcGIS ESRI Nederland)

Inpasbaarheid	Aantal bomen
Ja	13
Nee, op basis van ontwerp	1; boomnummer 8
