Verkennd bodem- en asbestonderzoek

Zuidbuitenpoldersekade 1 en 3 te Dordrecht

Status
Definitief
Datum
13 april 2022
Projectnummer
20220184/LVET
Documentkenmerk
20220184_a1RAP

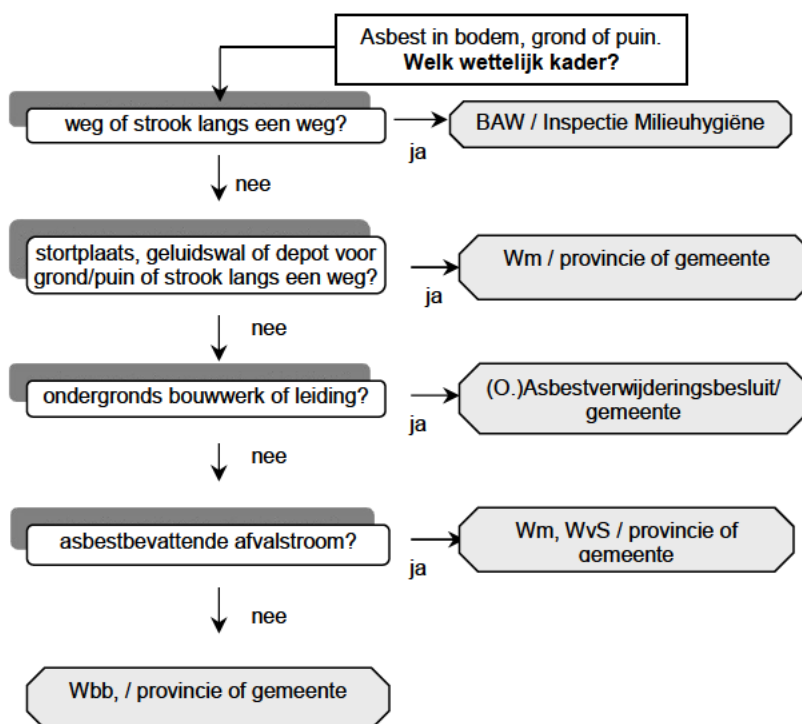
Figuur 1: Het wettelijk kader en bevoegd gezag

Voor asbest op of in de bodem, grond en puin kunnen diverse wettelijke kaders van toepassing zijn. Figuur 1 biedt ondersteuning in het positioneren van asbestproblemen binnen het juiste kader.

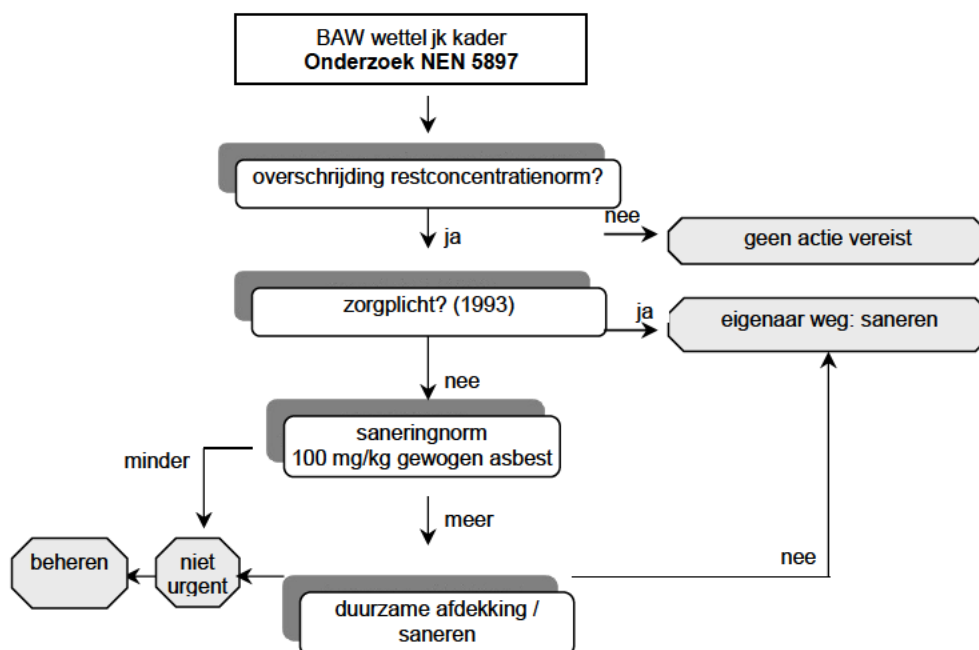
Figuur 2: Toelichting Besluit Asbestwegen (voorheen Regeling Asbestwegen)

In figuur 2 is een toelichting gegeven op het Besluit Asbestwegen.
